TRIBUNALE DI PALERMO

Perizia dell'Esperto ex art. 568 c.p.c. Arch. Ciacci Gualtiero, nell'Esecuzione Immobiliare 215/2018 del R.G.E.

- **Bene N° 1** - Appartamento sito in Altofonte (PA) in Corso dei Mille n. 69 ubicato ai piani 4° 5° (Coord. Geografiche: 38° 2'35.84"N 13°17'50.10"E)

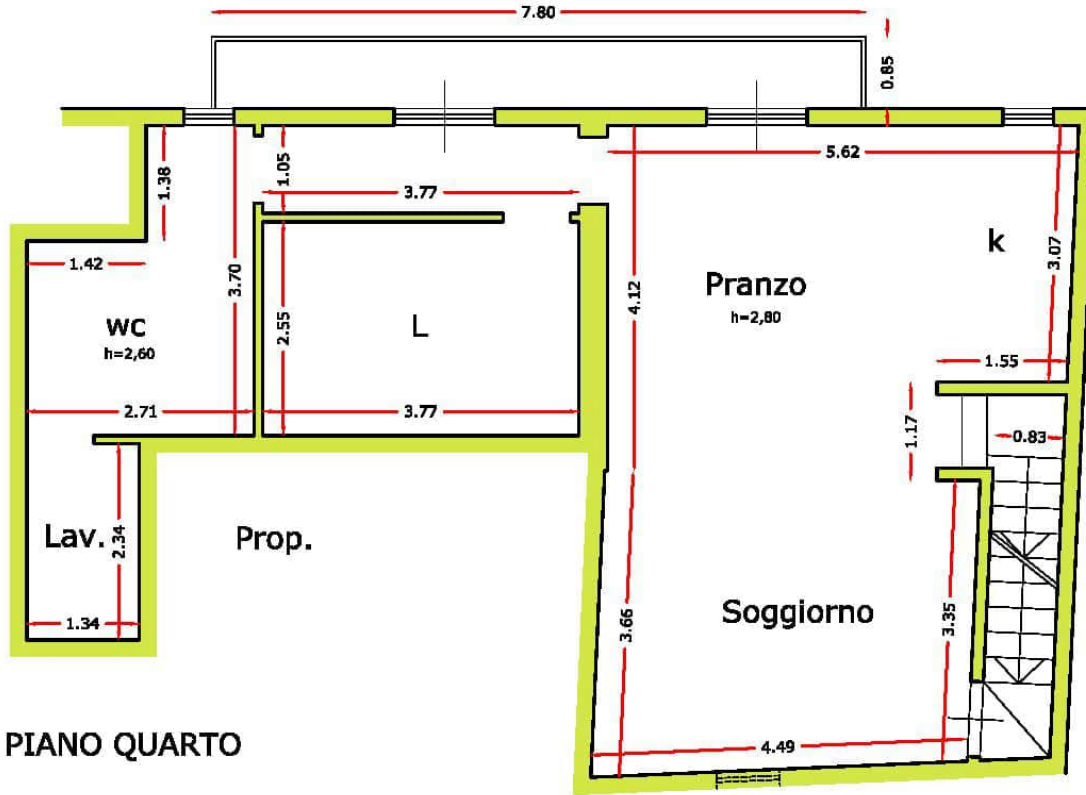
Come risulta dalla planimetria di rilievo (All. 3) al piano quarto l'appartamento si compone di un ampio ambiente con balcone che funge da soggiorno/living e da cucina, da un disimpegno che conduce ad una camera priva di illuminazione diretta e ad un servizio igienico con annessa lavanderia. L'altezza interna utile di questo piano è di 2,80 metri tranne la parte del servizio igienico con altezza di 2,60 metri. L'ampio vano d'ingresso presenta dei controsoffitti con faretti incassati che disegnano i due ambienti del soggiorno e della zona living.

Una scala rivestita in legno conduce al piano superiore che risulta composto da due camere di cui una senza illuminazione diretta, un piccolo soggiorno, un servizio igienico ed una stanza armadi annessa alla camera principale; la stanza armadi presenta un piccolo vano sottotetto sul lato ovest usato come locale di sgombero di altezza pari ad 1,40 metri. Il tetto di questo piano presenta una struttura in legno a capanna con altezze variabili da un minimo di 2,70 metri dal lato di Corso dei Mille ad un massimo 3,53 metri al colmo.

Di seguito si riportano le planimetrie rilevate in occasione del sopralluogo.

Operando un confronto tra la planimetria di rilievo **3** e la planimetria catastale (All. **6**) sono state riscontrate delle difformità così come riportate nell'allegato **7** che consistono:

- al piano 4° in variazioni alle tramezzature interne ed annessione di un vano nell'angolo nord-ovest presente in planimetria ma non comunicante con l'appartamento;
- al piano 5° in variazioni alle tramezzature interne, variazione dell'altezza interna degli ambienti che è passata dai 2,30 metri ai 3 metri, inoltre manca il piccolo vano sottotetto non agibile ubicato nell'angolo nord-ovest.

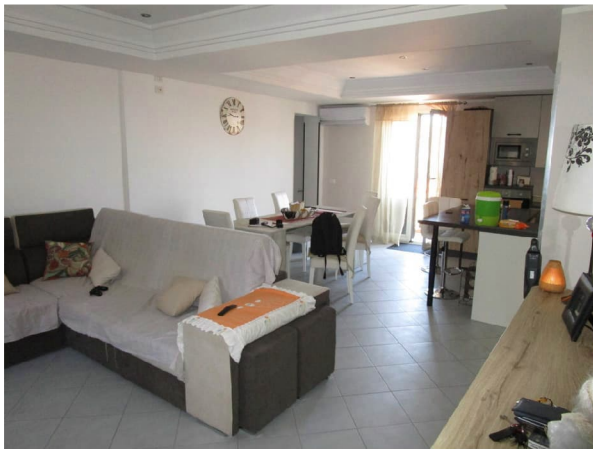
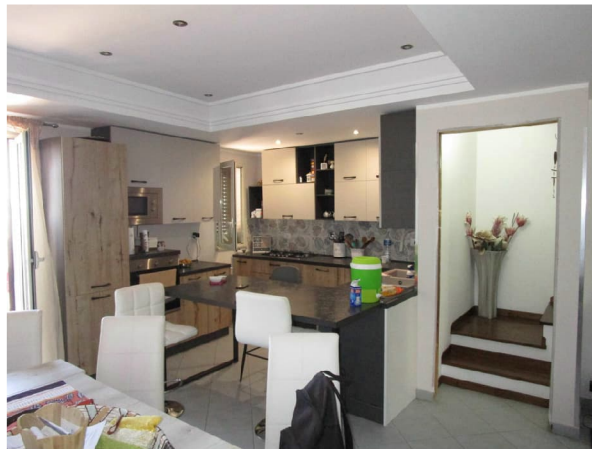
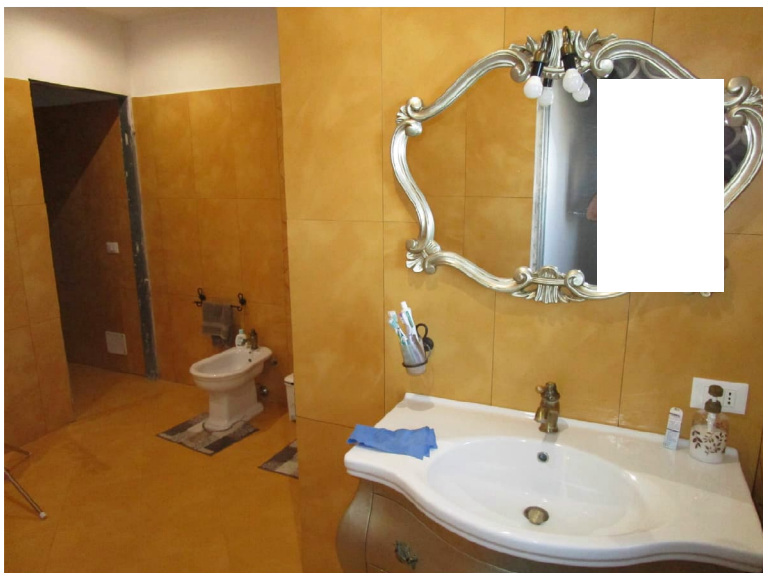
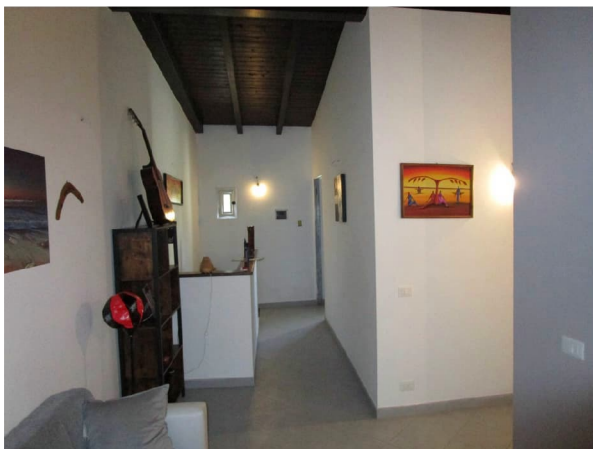
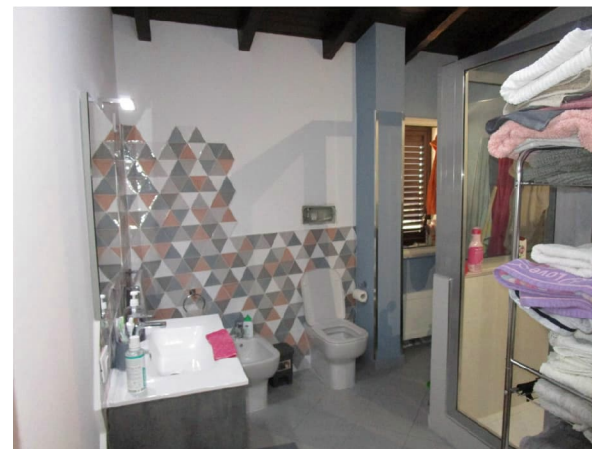
Lo stato conservativo dell'appartamento è buono.

Infissi esterni	tipologia: anta singola, doppia anta a battente e scorrevole ; materiale: alluminio ; protezione: persine ; materiale protezione: alluminio ; condizioni: buone ;
Infissi interni	Non sono presenti infissi interni
Pavim. Interna	materiale: piastrelle di ceramica ; condizioni: buone ;
Portone di ingresso	tipologia: anta singola a battente ; materiale: Acciaio rivestito in legno (porta blindata) ; condizioni: buone ;

Di seguito si riportano alcune foto significative del bene; si rimanda all'allegato 8 che riporta il rilievo fotografico completo del bene eseguito in occasione del sopralluogo.
