**RELAZIONE DI CONSULENZA TECNICA DI STIMA**  
**LOTTO 1**

**AUTORIMESSA SITA IN PALERMO, PIAZZA VITTORIO EMANUELE ORLANDO N. 49, IDENTIFICATO  
NEL FG 126 DEL N.C.E.U. DI PALERMO P.LLA 825 SUB 169**

**RELAZIONE DI CONSULENZA TECNICA DI STIMA**

**LOTTO 1 – AUTORIMESSA SITA IN PALERMO, PIAZZA VITTORIO EMANUELE ORLANDO**

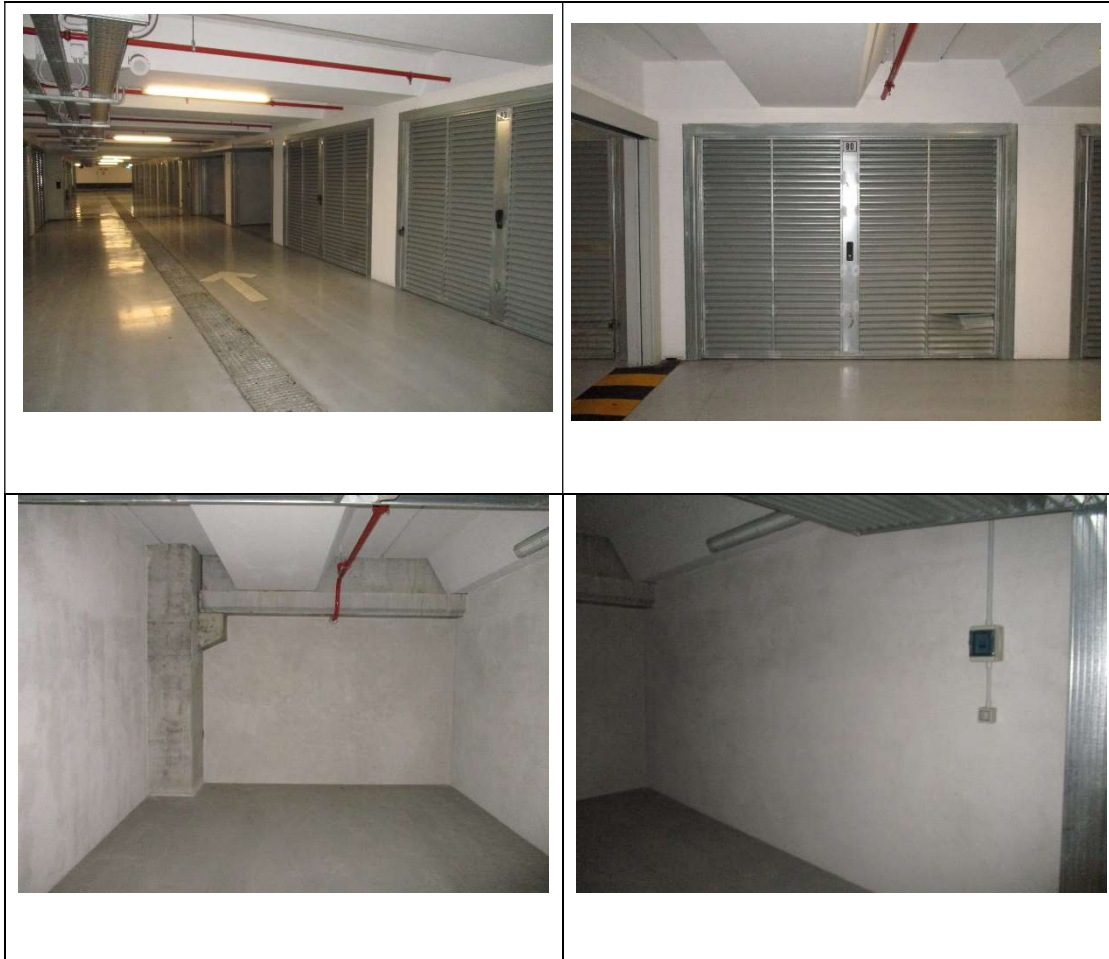
Si tratta di un locale box a pianta rettangolare, chiuso con porta metallica basculante.

La pavimentazione è in battuto cementizio e le pareti ed i soffitti sono finiti ad intonaco civile.

Il bene è sprovvisto di allaccio idrico ma è dotato di impianto elettrico con tubazioni a vista, in composizione elementare.

L'immobile, alla data del sopralluogo, si presentava in buone condizioni di manutenzione, ad eccezione di un modesto danneggiamento della porta basculante, e senza ammaloramenti evidenti che possono incidere sulla stima.
