**TRIBUNALE DI PALERMO**  
**SEZIONE VI CIVILE - ESECUZIONI IMMOBILIARI**

**G. ES. DOTT.SSA GRAZIA GIUFFRIDA**  
**PROC N. 509-2019**

**RELAZIONE DI CONSULENZA TECNICA DI STIMA**  
**LOTTO 2**  
(P.TO 2 DELL'ATTO DI PIGNORAMENTO)

**AUTORIMESSA SITA IN PALERMO, PIAZZA VITTORIO EMANUELE ORLANDO N. 49, IDENTIFICATO  
NEL FG 126 DEL N.C.E.U. DI PALERMO P.LLA 825 SUB 170**

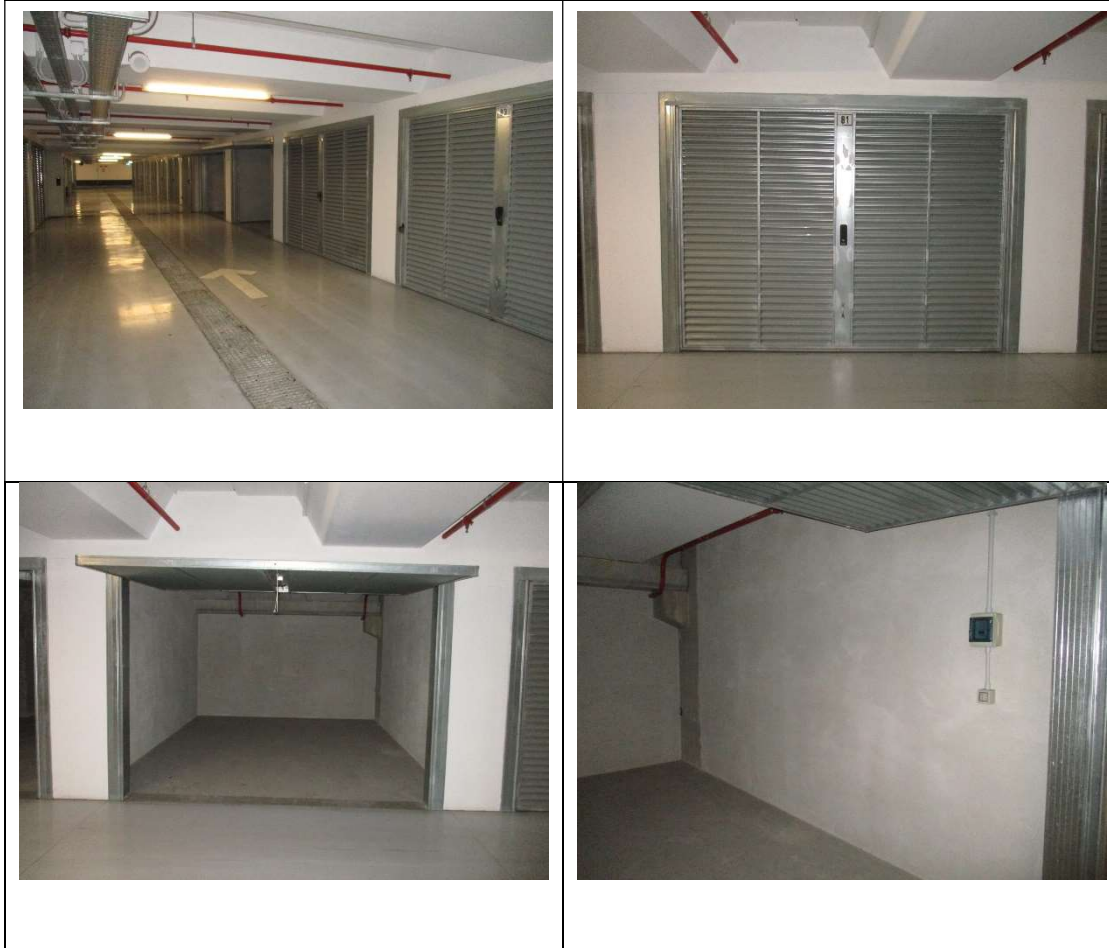
Si tratta di un locale box a pianta rettangolare, chiuso con porta metallica basculante.

La pavimentazione è in battuto cementizio e le pareti ed i soffitti sono finiti ad intonaco civile.

Il bene è sprovvisto di allaccio idrico ma è dotato di impianto elettrico con tubazioni a vista, in composizione elementare.

L'immobile, alla data del sopralluogo, si presentava in buone condizioni di manutenzione e senza ammaloramenti evidenti che possono incidere sulla stima.

Dal confronto tra la planimetria catastale (cfr. planimetria all.to 10) e lo stato dei luoghi non sono emerse difformità.

Non ho rilevato difformità distributive tra la planimetria catastale e lo stato dei luoghi.
