TRIBUNALE ORDINARIO DI PALERMO

Proc. Esecuzione Immobiliare 385\2019

“PERIZIA PER PUBBLICITA’”

Appartamento sito al primo piano di via Enrico Toti n. 33 a Palermo (Pa), iscritto al NCEU di Palermo al fg. 61, particella 784 sub. 5.

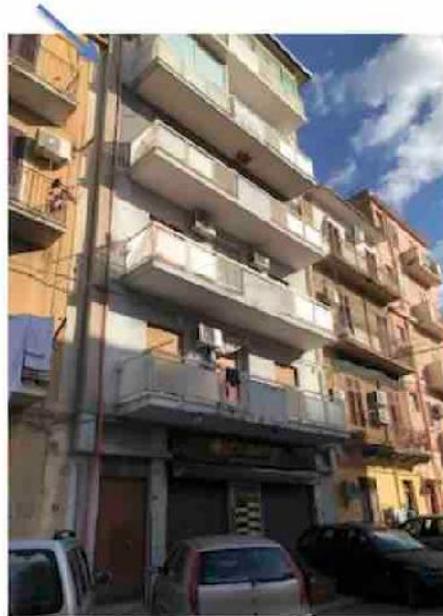
immagine n. 3 - fotografia dell'edificio

Trattasi di un appartamento sito al quarto piano della via Enrico Toti n. 33, di una palazzina realizzata in muratura portante di cinque elevazioni fuori terra, con tetto a terrazza e balconi in ferro, i piani superiori ad uso residenziale, il piano terra ad uso commerciale (fotografie n. 1, 2, 3, 4).

L'edificio nel suo insieme si presenta in buone condizioni (foto n. 1, 2, 3, 4 e 5), vi è un portoncino in legno d'ingresso sulla strada (foto n. 2) si accede al corpo scala, non vi è portineria e non vi è un ascensore.
l'appartamento si trova al quarto piano.

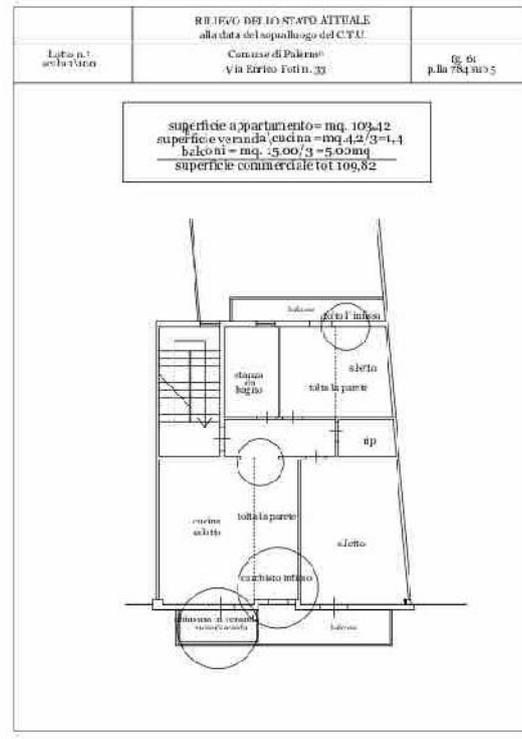
immagine 2a planimetria da me rilevata immagine

1. Nel prospetto principale è stata realizzata una veranda
2. Nel prospetto principale è stata sostituita una porta finestra con una finestrella
3. Nel primo ambiente è stata tolta una parete che chiudeva una cucina
4. Nel primo ambiente la porta è stata sostituita con un arco.
5. Nella stanza dei ragazzi è stata tolta una parete per ingrandirla

Le superfici sono individuate nella planimetria.

La Planimetria castale dovrà essere aggiornata, dopo che si interverrà nella rimozione degli abusi.

1. Art. 20 L.R. 16 del 2016 sanzioni € 25,00 al mq. 4,2 = 105,00 + istruttoria € 100,00 + € 500,00 (tecnico per istruirla) + varie ed eventuali € 200,00 = € 905,00.
2. Ripristino prospetti variazione n.2 infissi, € 2000,00 infissi + € 500,00 opere murarie = € 2500,00
3. Nuovo Accatastamento per le variazioni interne € 500,00
