TRIBUNALE DI PALERMO

PROCEDIMENTO N. 289/13 R.G. ES.

RELAZIONE TECNICA DI STIMA

LOTTO V: QUOTA PARI A 2/3 INDIVISI DI UN VILLINO SITO IN MONREALE, C.DA
PIOPPO-BARONE, IDENTIFICATO NEL FOGLIO 53 DALLA PARTICELLA
299, CON ANNESSO TERRENO IDENTIFICATO NEL FOGLIO 53 DALLE
PARTICELLE 298, 439, 440 (1208) E 545

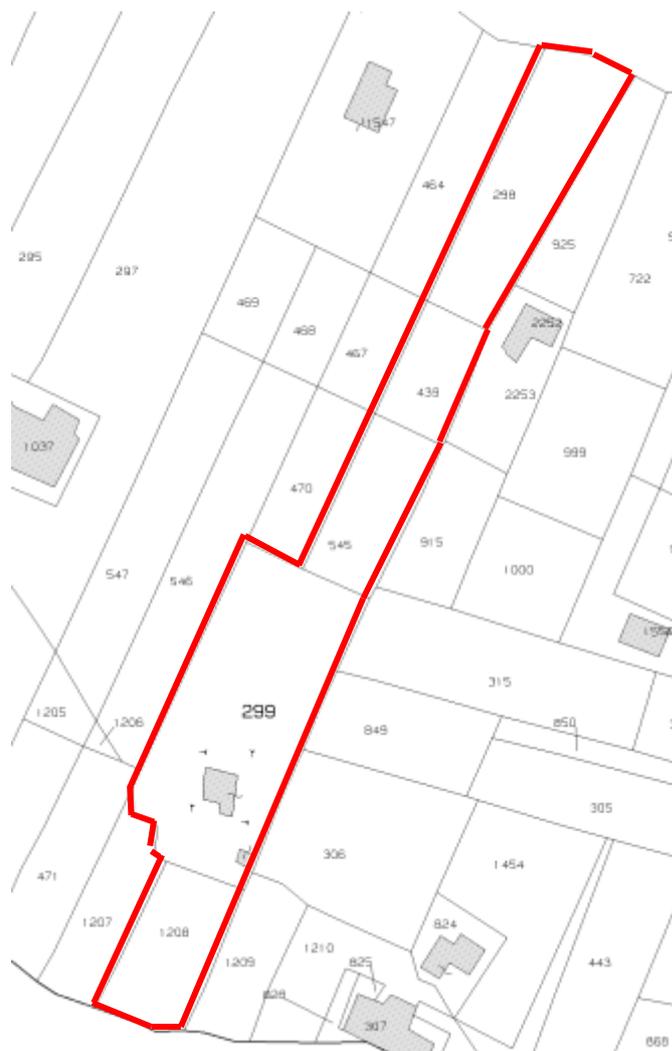
Le particelle precedentemente elencate, la cui consistenza catastale complessiva risulta di a. 69.60 sono rappresentate nello stralcio del foglio di mappa 53 di Monreale

riportato di seguito.

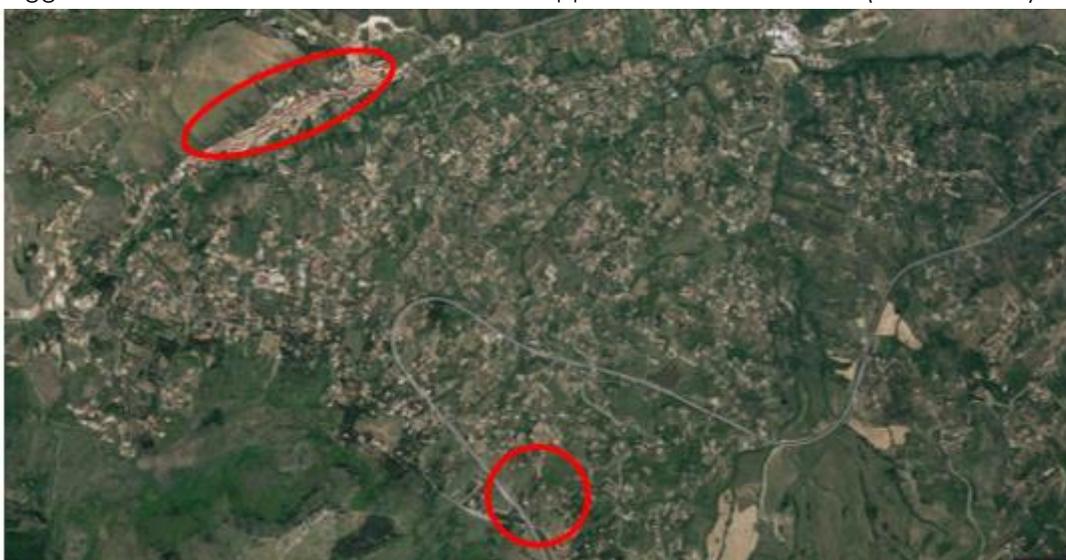
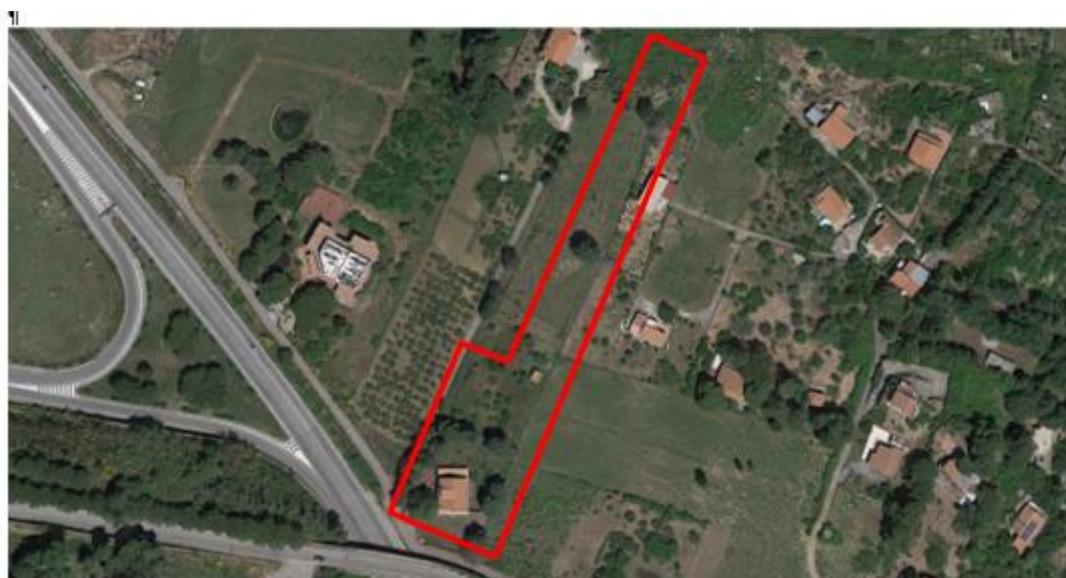
Il villino, realizzato alla fine degli anni '60, primi anni '70, e l'annesso lotto di terreno, staggiti, sono ubicati a sud-est dell'abitato di Pioppo, frazione di Monreale (cfr. foto 1 e 2).

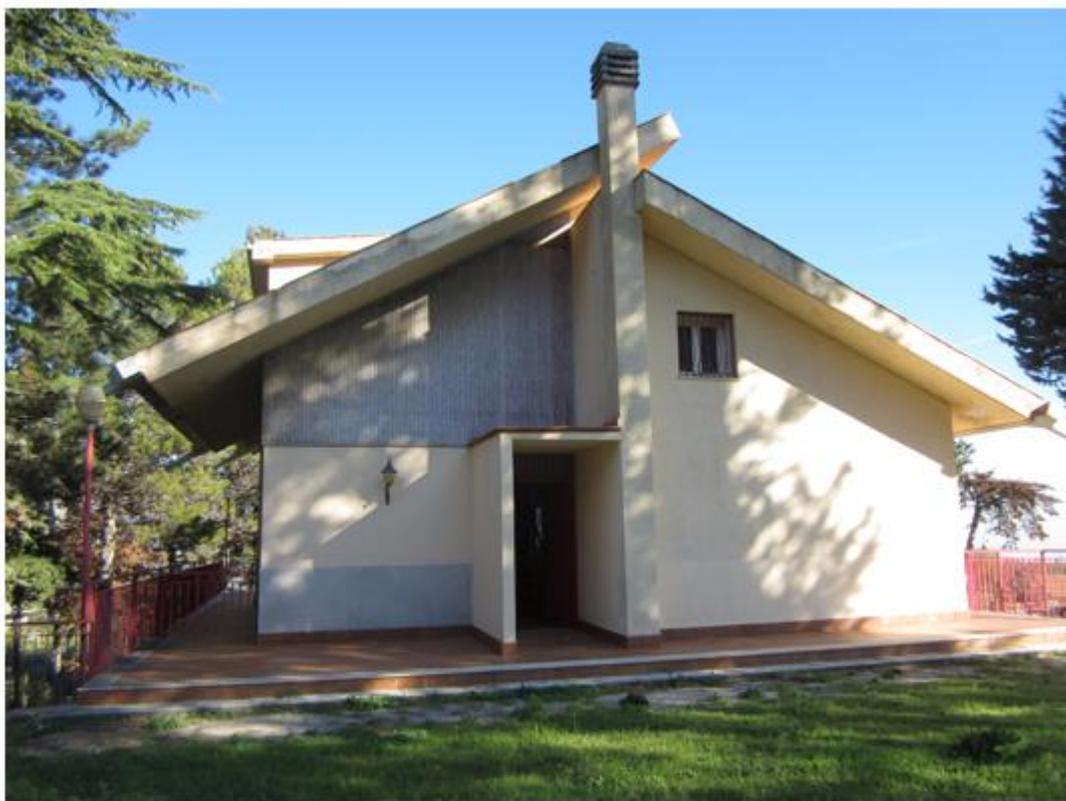
La costruzione si articola in un piano terra, un piano mansarda ed un piano semicantinato, con copertura a doppia falda (cfr. foto 5, 6 e 7).

Sul prospetto principale, rivolto verso sud, si apre l'ingresso al piano terra (cfr. foto 5 e foto 8).

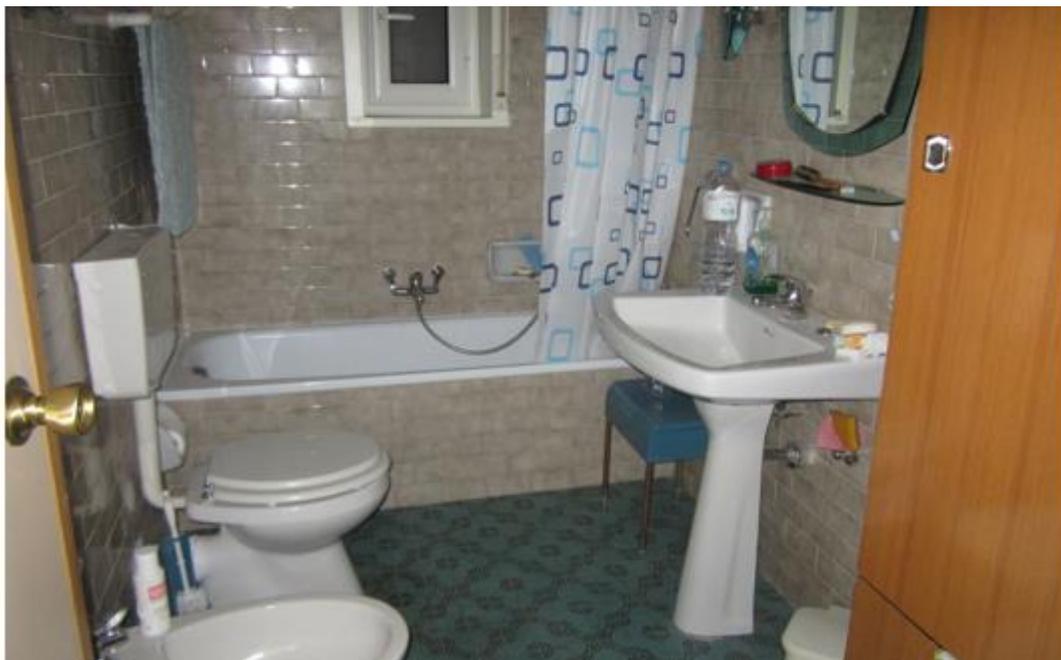
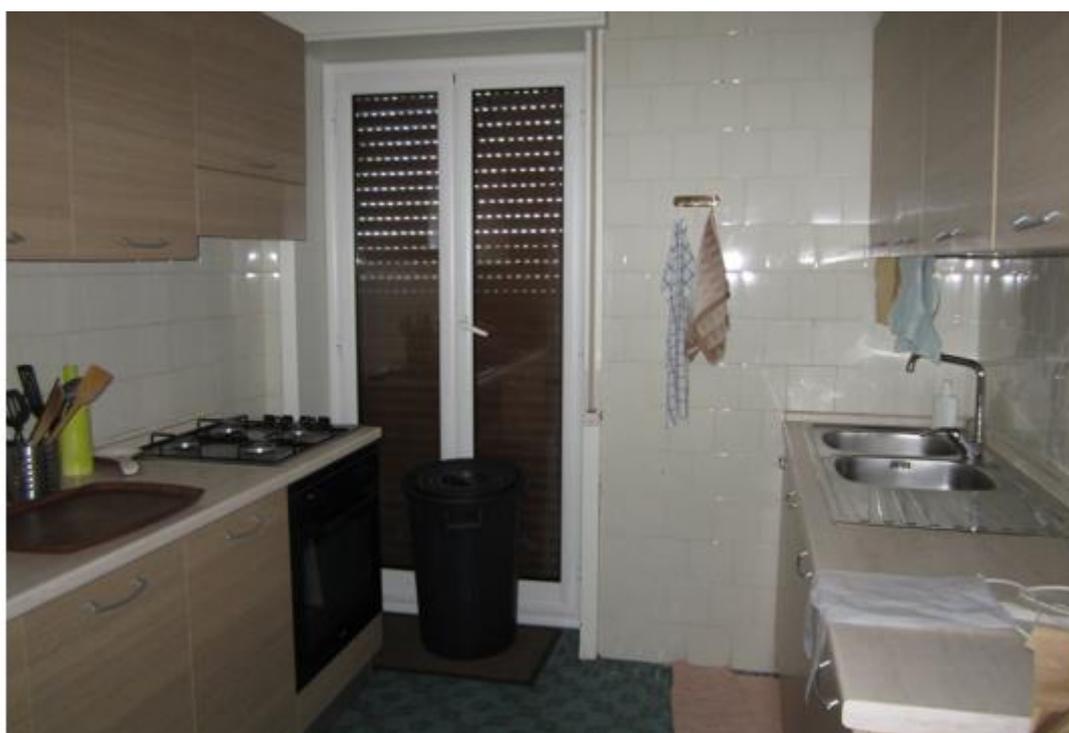
Subito a sinistra del disimpegno si trova una camera (cfr. foto 10), mentre ad una seconda camera (cfr. foto 11) si accede dalla porta subito a destra.

A seguire, sulla destra, si trovano il servizio w.c. bagno e la cucina (cfr. foto 12 e 13).

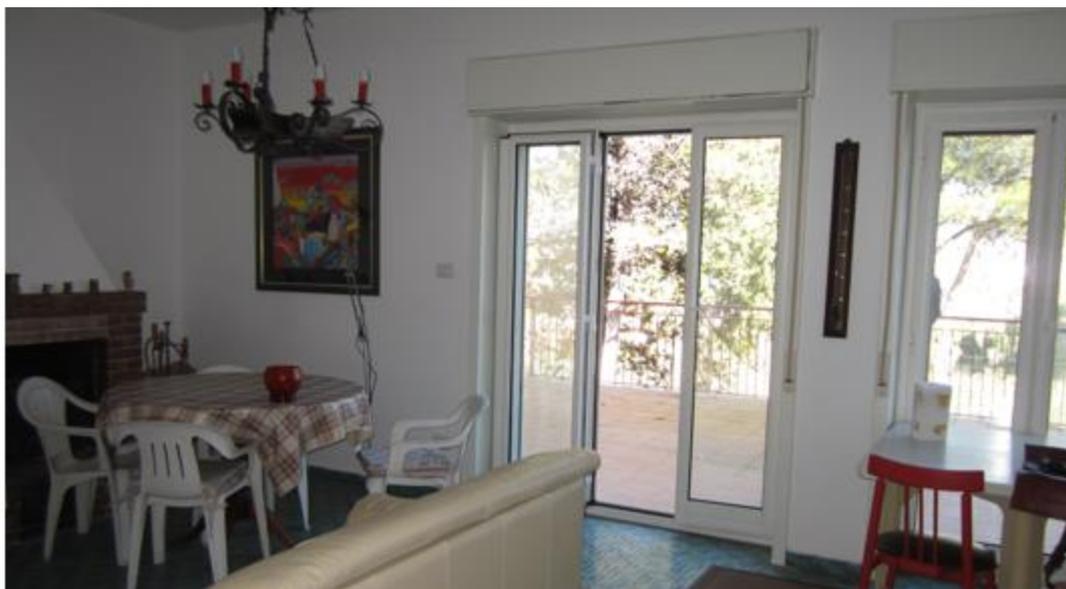
All'estremità del disimpegno si raggiunge un ampio ambiente giorno, avente la consistenza di due stanze, con affaccio verso nord, attraverso ampie superfici vetrate (cfr. foto 14, 15 e 16.

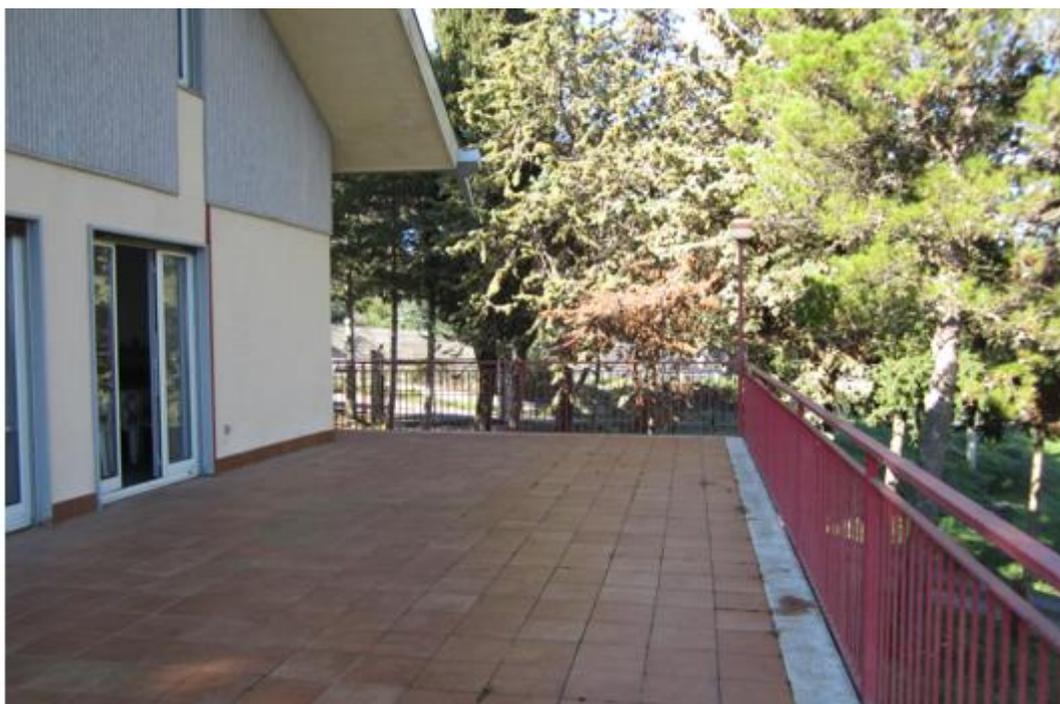
Dalle portefinestre si raggiunge la terrazza che perimetra il primo piano (cfr. foto 17, 18, 19 e 20)

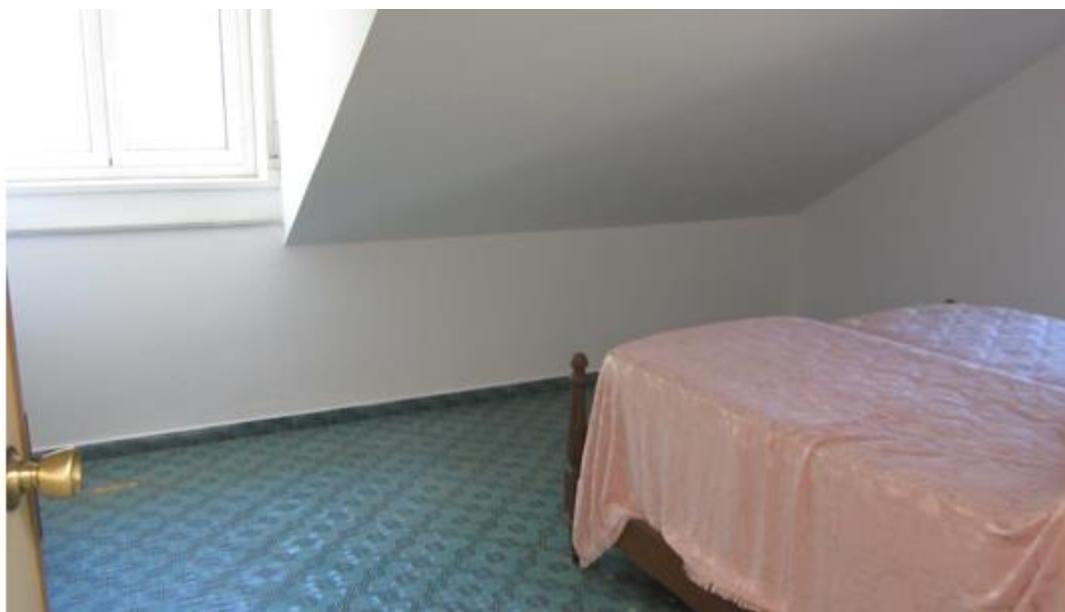
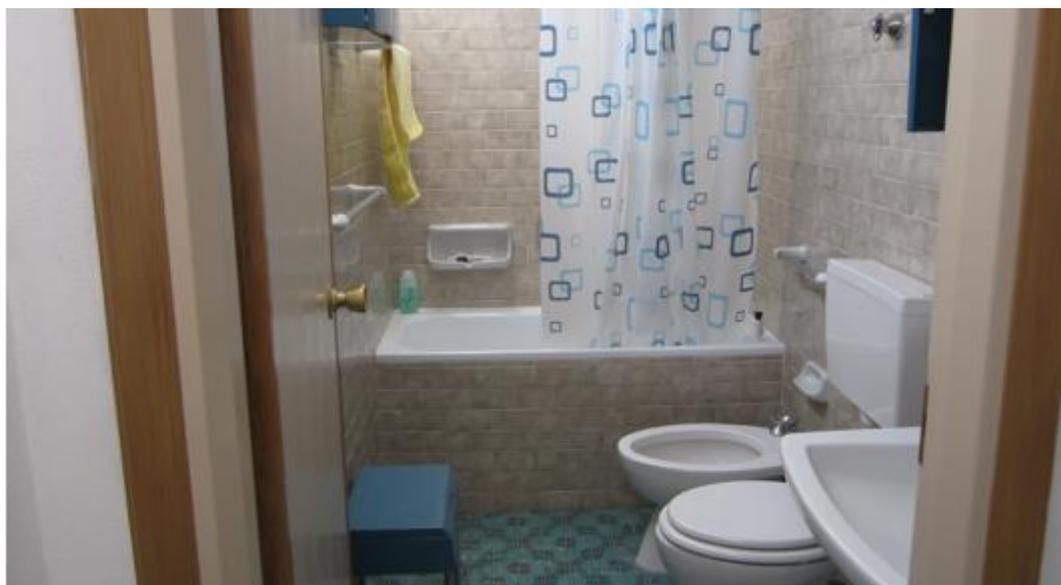
Un breve corridoio disimpegna due ambienti sottotetto (cfr. foto 23 e 24) ed un w.c. a servizio del piano (cfr. foto 25).

Attraverso un portone metallico (cfr. foto 26) si accede al vano ubicato al piano semicantinato nel quale è collocata la riserva idrica ed il relativo gruppo autoclave (cfr. foto 27).

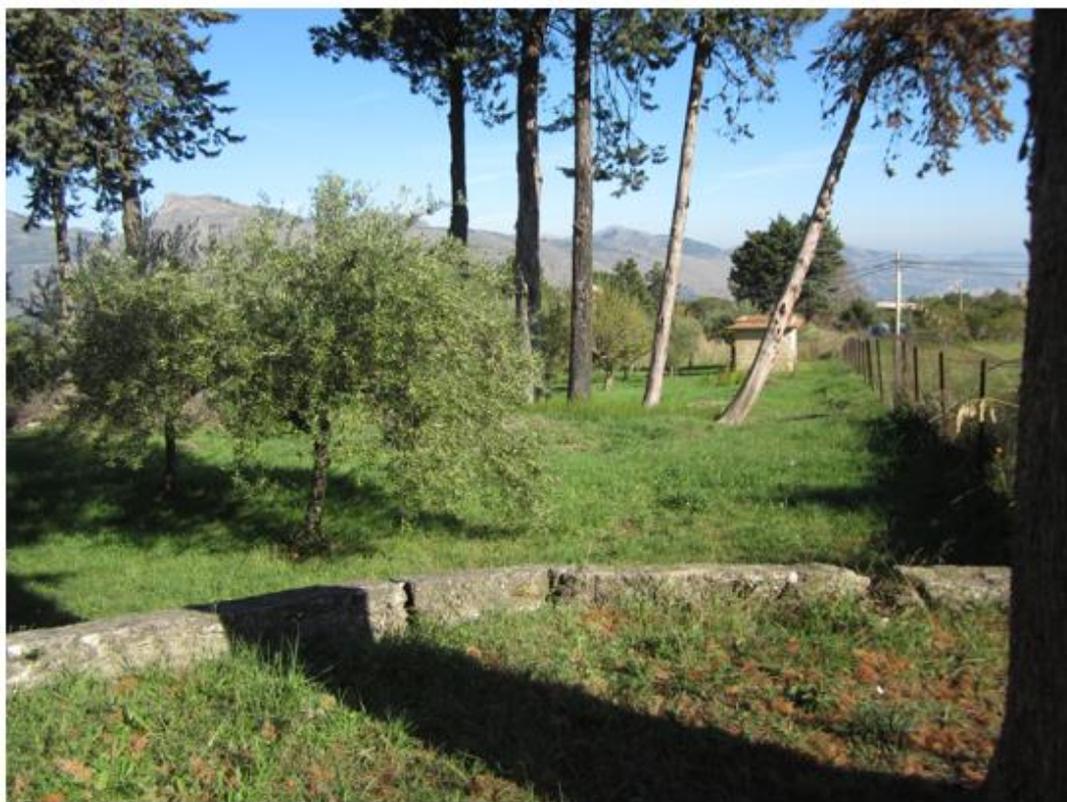
A valle della costruzione si sviluppa il lotto di terreno staggito identificato catastalmente, nel foglio 53 di Monreale, dalle particelle 298, 439 e 545, con andamento pianeggiante ed un rado impianto arboreo (cfr. foto 31 e 32).

Sullo stesso insiste una vecchia costruzione, in pessime condizioni di manutenzione, non rappresentato catastalmente (cfr. foto 33).

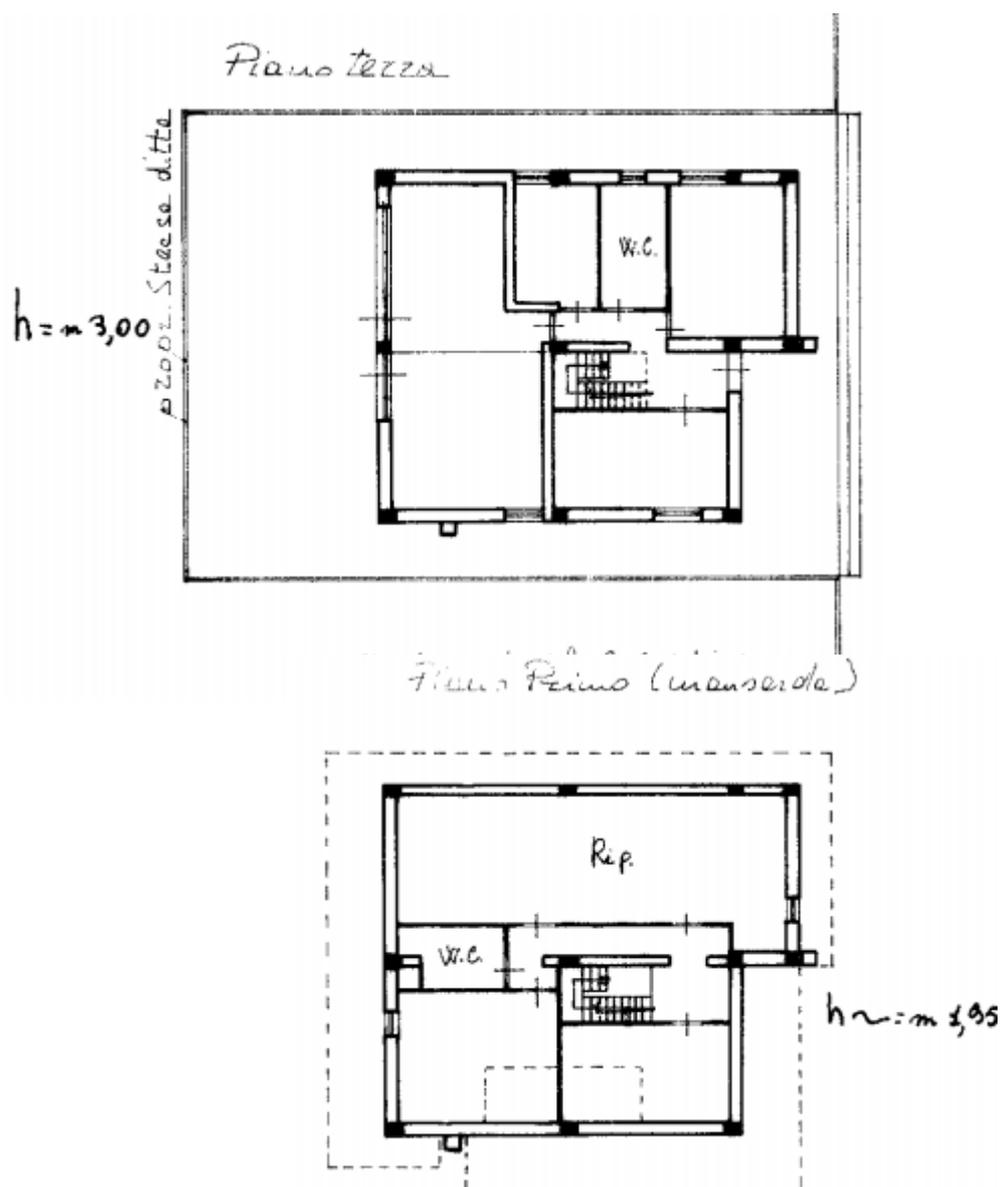
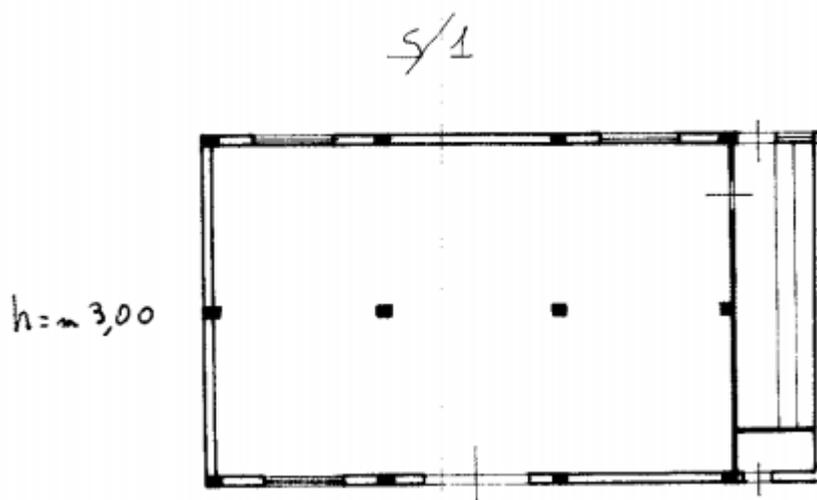
Sulla scorta dei riscontri sopralluogo ho accertato che la distribuzione interna della villetta è coerente sia con quella rappresentata nel "Progetto in sanatoria" sia con la planimetria catastale presentata in data 19.05.1986, riportata di seguito (cfr. anche all.to 18).
