PREMESSA

Il sottoscritto Arch. Pietro Riolo iscritto al n. 4829 dell'Albo degli Architetti della provincia di Palermo - nominato Esperto stimatore con decreto del 07/12/2023 nell'ambito del procedimento di esecuzione immobiliare R.G.E. n. 41/2023 promosso dinanzi al Tribunale di Palermo da [REDACTED] [REDACTED] e [REDACTED] - accettato l'incarico e prestato il giuramento di rito con la sottoscrizione digitale ed il deposito telematico del verbale ex art. 569 comma 1° c.p.c., si impegnava a rispondere ai seguenti quesiti:

LOTTO UNICO

Piena proprietà di abitazione di tipo economico-popolare con difformità edilizie interne da regolarizzare, sita in Palermo, via Sant'Isidoro alla Guilla n. 11, piano primo, censita al fg. 131, p.lla 621 sub. 8, z.c. 1, cat. A/4, cl. 4, cons. 4,5 vani, rendita € 158,04, del N.C.E.U. del Comune di Palermo; composta da: ingresso su soggiorno/cucina, due camere da letto, servizio igienico e ripostiglio, oltre due balconi sulla via S. Isidoro; confinante a sud con via S. Isidoro, a nord con corte interna, ad ovest con vano scala ed altra u.i. complanare (sub 7) e ad est con altro fabbricato (p.lla 632).

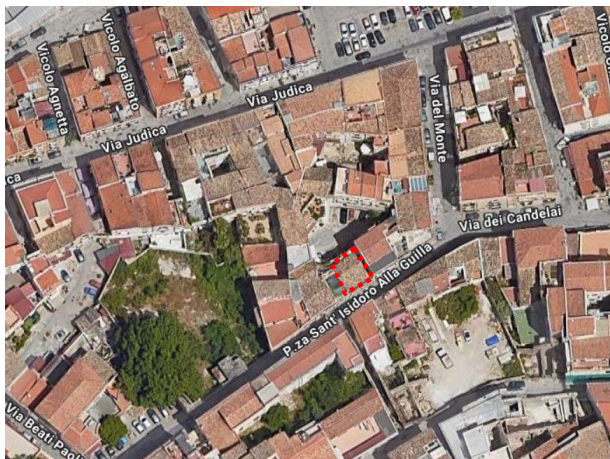
Foto satellitare

Ai fini della completa individuazione del bene si è provveduto, infine, ad acquisire lo stralcio del foglio di mappa 131 del Comune di Palermo in cui ricade la particella 621 che identifica al Catasto Terreni il fabbricato entro cui ricade l'unità immobiliare oggetto di pignoramento e ad effettuarne la sovrapposizione con la foto satellitare mediante l'applicazione STIMATRIX® forMaps (cfr. **All. C.3**).

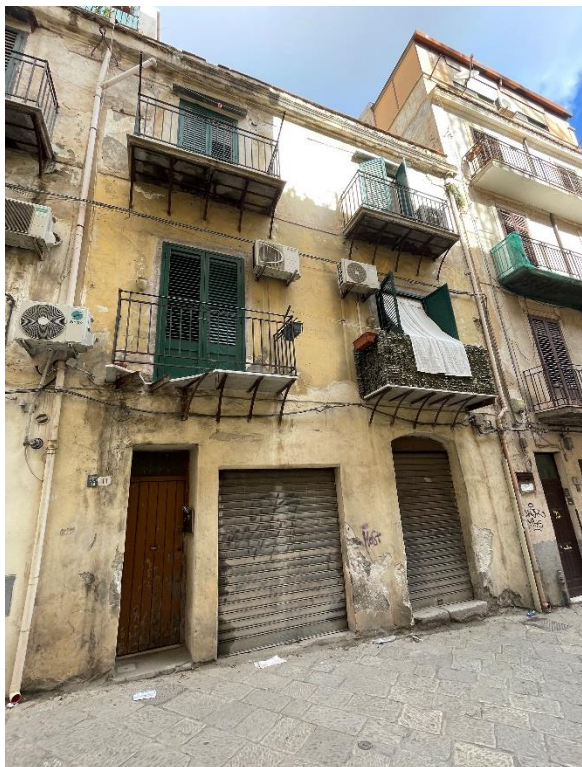
Prospetto dell'edificio su via Sant'Isidoro

Il fabbricato occupa parte di un grande isolato compreso tra via Sant'Isidoro alla Guilla, via del Monte, via Beati Paoli e via Judica; è realizzato con struttura muraria portante su 3 elevazioni fuori terra (piano terra e piani 1°- 2°) e non è munito né di ascensore né di servizio di portierato.

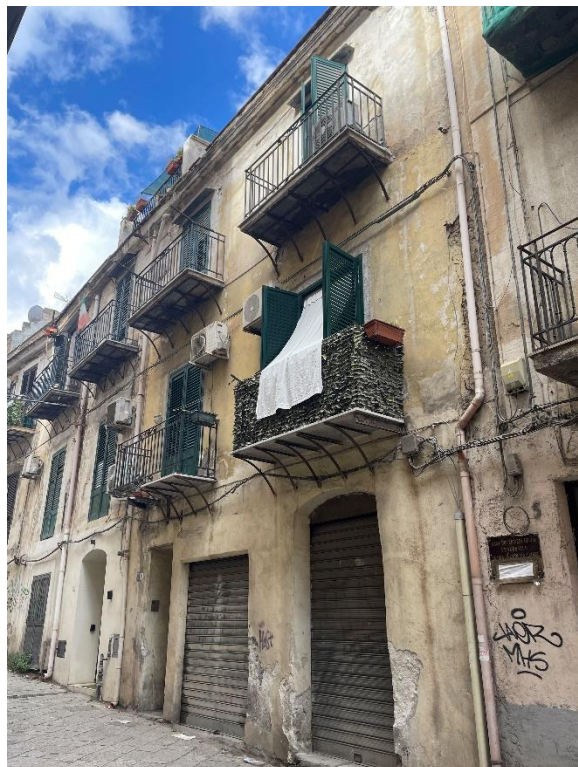
L'ingresso dell'edificio avviene da un piccolo portoncino in legno al civ. n. 11 della via Sant'Isidoro cui segue una rampa di scale che conduce al pianerottolo del primo piano.

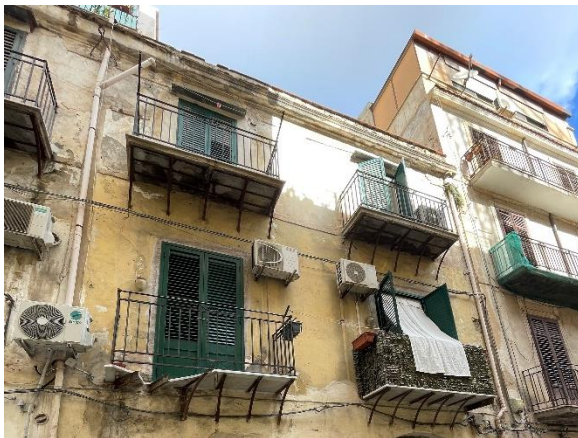
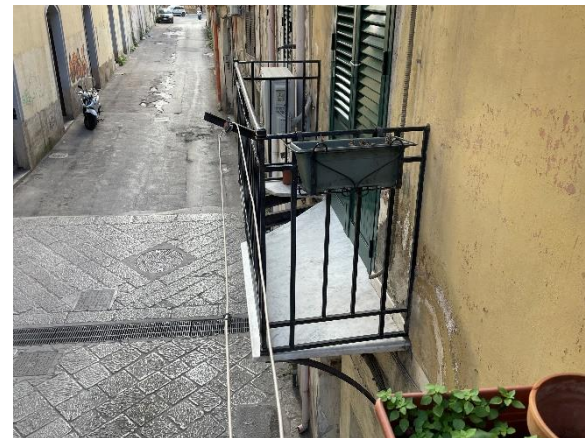
Balconi sulla via Sant'Isidoro

L'unità è, altresì, dotata di due balconi realizzati con lastra di marmo sorretta da mensole in ferro battuto, prospicienti sulla via Sant'Isidoro con accesso rispettivamente da una delle due camere da letto e dal soggiorno/cucina. Quest'ultimo, presumibilmente danneggiato dall'urto accidentale da parte di un automezzo, presenta la rottura della lastra di marmo per circa metà della superficie e la deformazione delle due ipe in acciaio di sostegno precedentemente collocate sul lato sx in sostituzione delle originarie mensole in ferro.
