PERIZIA DI STIMA LOTTO 2

*Abitazione piano terra
Baglio Lucchicelli snc, Palermo (sub. 1).*

PROCEDURA ESECUTIVA RGE n. 240/2019

ESPERTO STIMATORE Arch. Lucia Carrubba

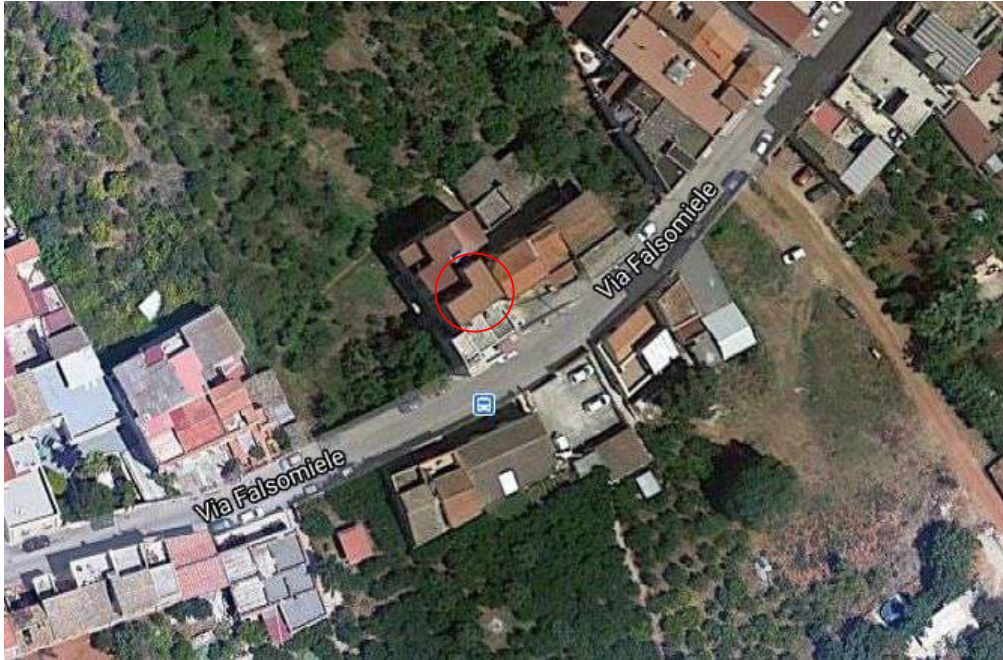
Fig. 1 Foto satellitare tratta da Google maps.

Dalla sovrapposizione delle foto satellitari con l'estratto catastale si rileva la corrispondenza della sagoma del lotto.

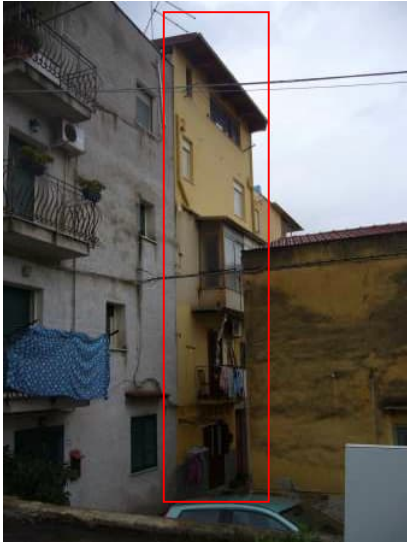
Fig. 7 Prospetto principale su Baglio Lucchicelli direzione nord-est.

La struttura è in muratura portante. Il prospetto principale risulta tinteggiato e rifinito quasi nella totalità con intonaco per esterni.

Il balcone al piano prima ha ringhiera in ferro, quello al secondo ha parapetto in cemento. Alcune finestre possiedono infissi con persiane, altre avvolgibili in pvc, altre ancora sono in alluminio; il portoncino d'ingresso è in alluminio anodizzato. Il prospetto retrostante presenta un parziale strato di finitura al grezzo (**figg. 7, 8**).

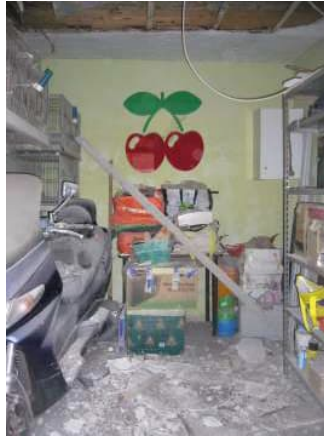
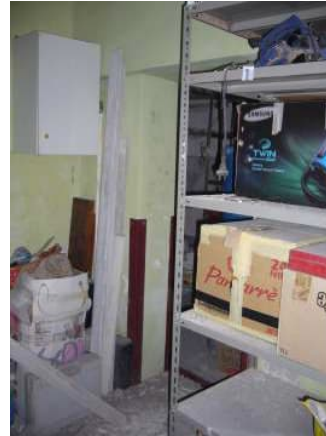
Figg. 13, 14 Vano 1.

Dall'ingresso (**fig. 12**) si accede al primo ambiente, con altezza pari a 2,55 ml (**figg. 13, 14**), collegato a destra al secondo vano con altezza pari a 2,70 ml (**figg. 15, 16**).

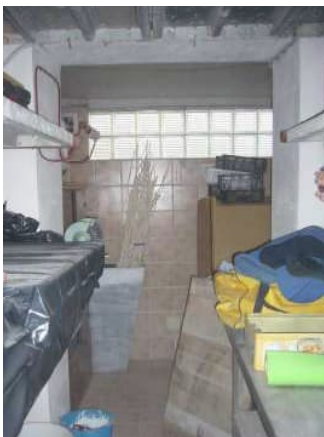
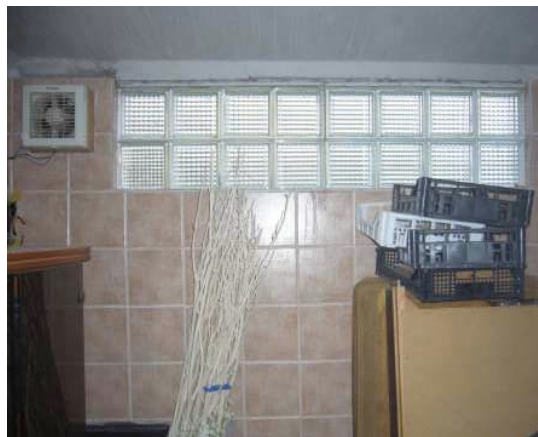
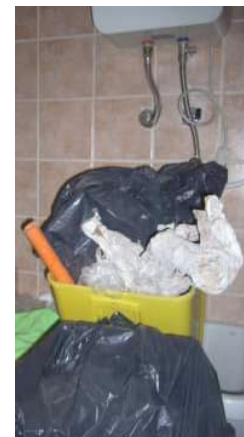
Figg. 17, 18, 19 Vano 3.

È annesso al suddetto ambiente un piccolo vano 3 costituente ampliamento su area esterna ed avente altezza media di 2,10 ml (**figg. 17, 18**).

- *Pavimenti*: in battuto di cemento ed in ceramica nel solo vano 3.
- *Rivestimenti*: le pareti risultano lisce e tinteggiate con idropittura; nel vano 3 sono presenti piastrelle in ceramica.
- *Soffitti*: i due vani principali sono caratterizzati da solaio composto in legno con travi, tavolato e controsoffitto in cannucciato e gesso. Il vano 3 ha copertura inclinata tinteggiata e ricoperta con coppi in laterizio.
- *Infissi*: non sono presenti infissi interni (porte) e neppure esterni (finestre) a meno del portoncino d'ingresso in metallo. Il vano 3 presenta sulla parte superiore della parete esposta a sud-ovest dei blocchi in vetrocemento per il passaggio della sola luce (**figg. 17, 18**).

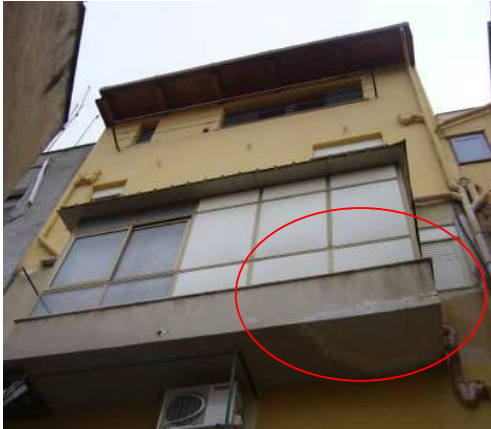
Fig. 20 Prospetto principale.

All'esterno l'edificio presenta degni sia dello stato di finitura dei due prospetti che della soletta del balcone del piano secondo (**figg. 20, 21**). Anche il vano scala condominiale presenta alcuni degni quali la corrosione degli elementi metallici, l'assenza dello stato di finitura delle componenti verticali ed orizzontali, etc. (**fig. 22**).

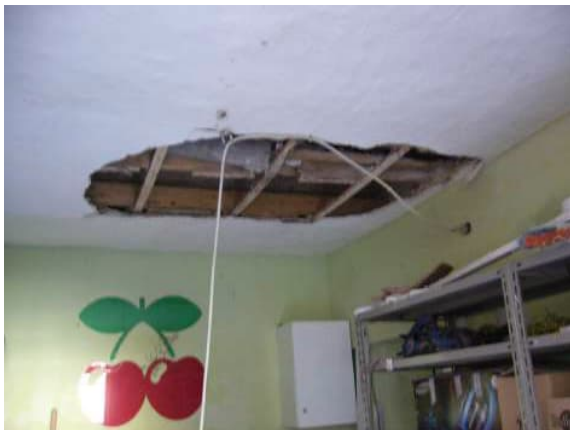
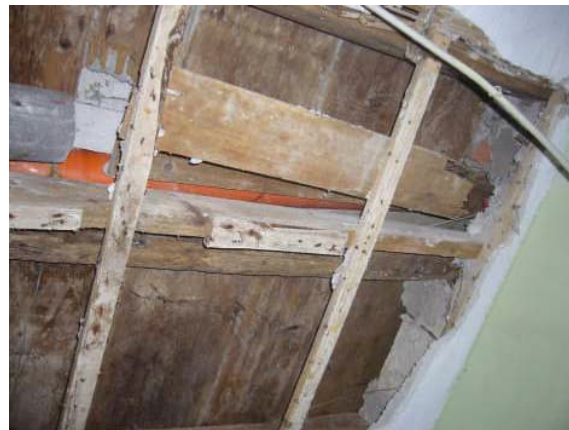
Figg. 23, 24 Particolare cedimento controsoffitto in cannucciato e gesso.

Si rappresenta infatti, che in fase di primo accesso, è emerso il crollo parziale del controsoffitto del vano ingresso 1 (fig. 23).

Si è ritenuto opportuno segnalare quanto riscontrato al custode giudiziario e conseguentemente al Comando dei Vigili del Fuoco, il cui personale, recatosi sui luoghi in data 08.01.2021, ha appurato quanto già valutato dalla scrivente e nella relazione d'intervento acquisita il 20.01.21, il Responsabile del Servizio ha riportato inoltre, quanto segue: *il solaio non presenta apparenti segni di cedimento. All'uopo non è stato possibile effettuare una verifica al piano soprastante per constatare il tipo d'intervento fatto su detto solaio a causa dell'assenza del proprietario di cui non sono note le generalità. A tutela della pubblica e privata incolumità, è pertanto necessario ed urgente, a cura di chi di dovere e sotto direzione tecnica qualificata, fatte salve le eventuali autorizzazioni di legge, disporre le conseguenti opere di ripristino e consolidamento delle parti interessate subordinandoli a una preventiva accurata verifica tecnica sulle condizioni di staticità del solaio di cui non è stato possibile avere informazioni per i motivi sopraesposti (All. 14).*

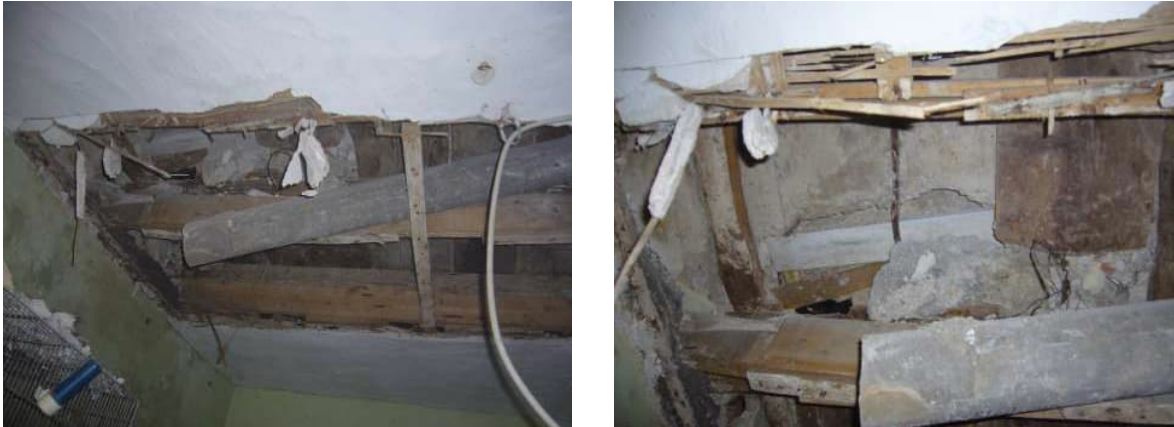
Figg. 25, 26 Particolare della struttura del solaio.

Da un'attenta analisi si è riscontrato che il relativo solaio in legno è stato oggetto di un intervento arbitrario consistente nell'inserimento di una tubazione in pvc di scarico del piano soprastante (fig. 24), mediante il taglio del tavolato ormai non più sostenuto dalle travi principali. Si è riscontrata inoltre, la presenza di materiale di risulta (tavole di legno, tubo in amianto, pietre, calcinacci, etc.) nell'intercapedine tra il controsoffitto ed il solaio soprastante in legno, il cui peso ha verosimilmente generato il cedimento del controsoffitto (figg. 25, 26).

Nei giorni successivi ai sopralluoghi, esaminando la suddetta documentazione fotografica, l'Esperto riscontrava una situazione strutturale più complessa: dalle foto emergeva infatti, che il solaio in legno era stato oggetto di un intervento arbitrario consistente nell'inserimento di una tubazione in pvc di scarico del piano soprastante, mediante il taglio del tavolato ormai non più sostenuto dalle travi principali. Da una foto emergeva inoltre, che il suddetto tavolato poggiava parzialmente su una tavola di legno gravante sui travetti del controsoffitto.

A seguito della tempestiva segnalazione al suddetto Comando Provinciale da parte dell'Avv. D'Avenia si procedeva ad un intervento congiunto in data 08.01.2021 alle ore 15.40 (Rapporto n. 214/1). In tale sede il personale VVF appurava quanto già valutato dalla scrivente ed inoltre accertava un avanzato stato di degrado del legno costituente le parti del solaio per effetto di tarli.
