TRIBUNALE CIVILE DI PALERMO
SEZIONE SESTA CIVILE - ESECUZIONI IMMOBILIARI

R.G. Es. n. 191/2022

PERIZIA LOTTO UNICO

Appartamento sito a Palermo, in Cortile Scalilla n.45, piano 3°-4°-5°
(Fig.131 p.lla 331 sub 7 e p.lla 334 sub 7 graffate – Cat.A/4)
LOTTO UNICO

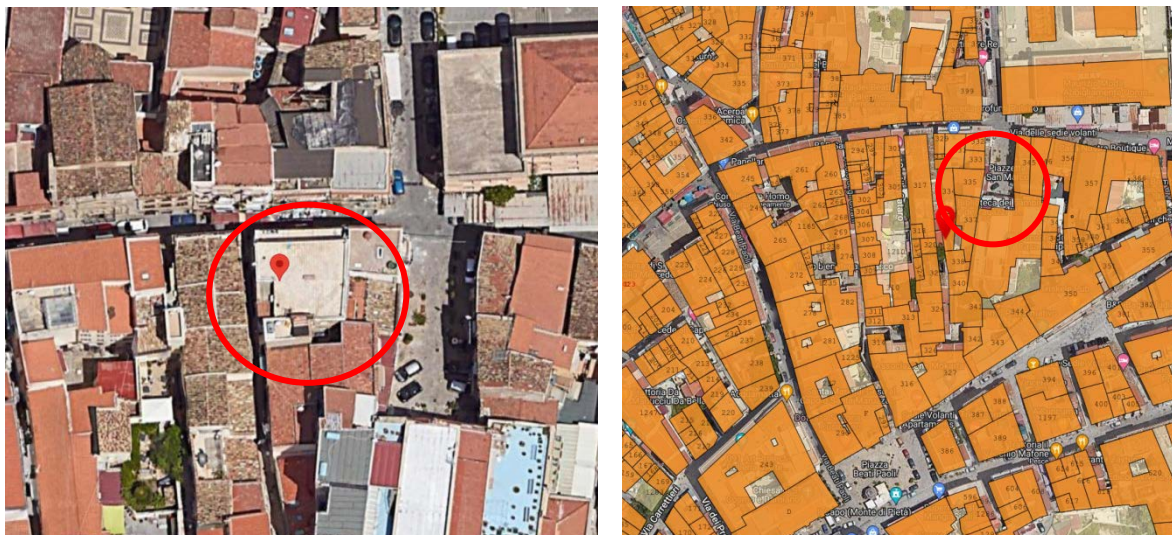
Foto satellitare - Mappa catastale sovrapposta a immagine satellitare

Descrizione della zona: L'immobile è sito in Palermo, al civico 45 di Cortile Scalilla, come indicato nell'atto di pignoramento e nei dati catastali. L'edificio è censito alle p.lle 331 e 334 graffate.

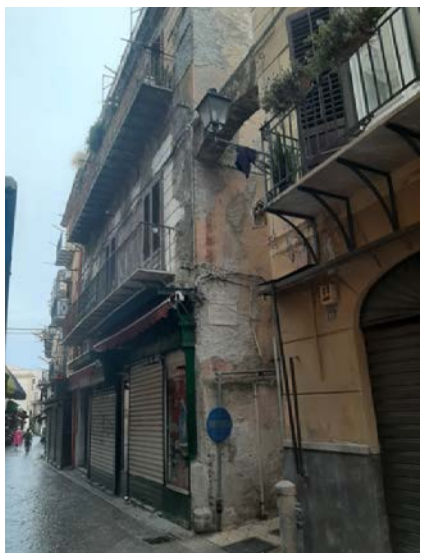
Presenta struttura in muratura portante, in grossi conci di tufo, e su Via S. Agostino balconi realizzati con soglia di marmo e ringhiera in ferro. I solai sono lignei e la copertura è a terrazza.

Via S. Agostino angolo Cortile Scalilla

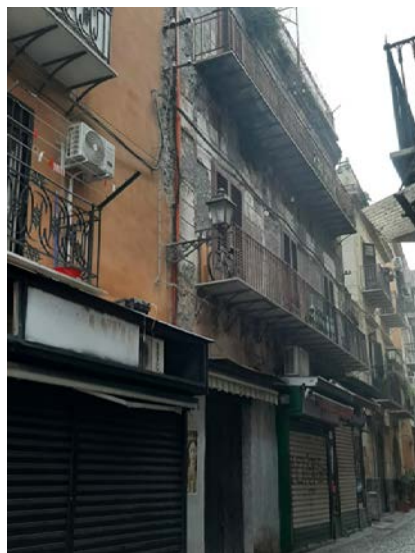
Prospetto dell'edificio su Via S. Agostino

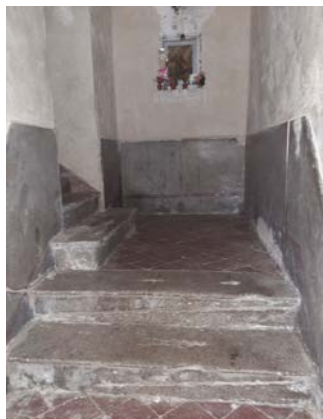
Piccolo androne e scala realizzata in muratura con intarsi marmorei

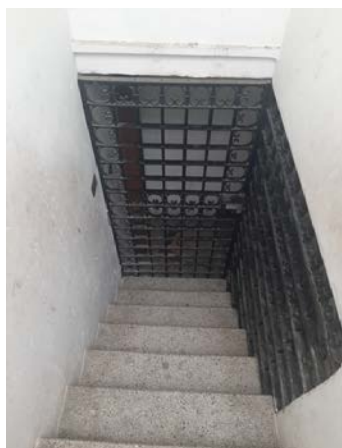
L'appartamento è sito al piano terzo, salendo la scala condominiale, varcando una grata di sicurezza in ferro che delimita l'ultima rampa per accedere al pianerottolo davanti l'ingresso all'appartamento.

Rampa di accesso al piano 3° con grata di sicurezza

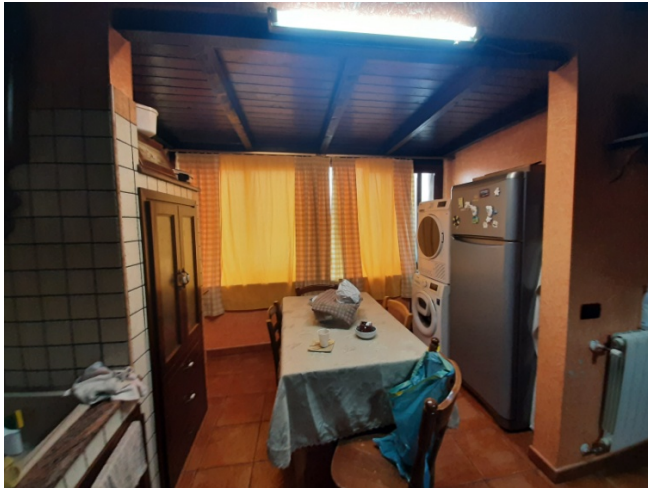
Terrazzino cucina chiuso a veranda

Esso è stato oggetto di lavori di ristrutturazione edilizia che hanno comportato anche interventi strutturali, con apertura vani nella muratura portante ed hanno modificato la distribuzione interna dell'appartamento, con spostamento dei servizi, che sono stati realizzati senza alcun titolo edilizio. (cfr. *all.8*). Sussistendo le condizioni per l'applicazione della SCIA in Sanatoria (*ex art.37 D.P.R.380/01*) l'aggiudicatario potrà provvedere alla presentazione di una *Scia (lettera f) in Sanatoria (ai sensi dell'art.37 D.P.R. 380 del 06/06/2001)* e alla regolarizzazione della copertura e chiusura del terrazzino a veranda, lato cucina (*ai sensi dell'art. 20 L.4/2003*).

Sussistendo le condizioni per l'applicazione della SCIA in Sanatoria (*ex art.37 D.P.R.380/01*) l'aggiudicatario potrà provvedere alla presentazione di una **Scia (lettera f) in Sanatoria (ai sensi dell'art.37 D.P.R. 380 del 06/06/2001)**, che è soggetta al pagamento di una sanzione di €516 (sanzione minima), oltre ai Diritti di Istruttoria di €600. A tali spese va aggiunta poi la parcella del tecnico/tecnici, compresa la pratica per il N.O. del Genio Civile, avendo la modifica della distribuzione interessato la muratura portante con apertura di vani, per cui si ipotizzano €3.000. Inoltre occorrerà regolarizzare la copertura e chiusura del terrazzino a veranda (ai sensi dell'art. 20 L.4/2003) (opere eseguite), trattandosi di chiusura con struttura precaria (infisso in alluminio) e copertura di terrazzino (copertura in legno), per cui è prevista l'oblazione di €25,00/mq + €50,00/mq (mq 7,00 *€75,00= €525) + Diritti di istruttoria per € 150,00; per cui si ipotizzano oneri per la presentazione della pratica art.20 L.4/2003 pari a € 1.300,00 (comprensivi dell'onorario del tecnico).

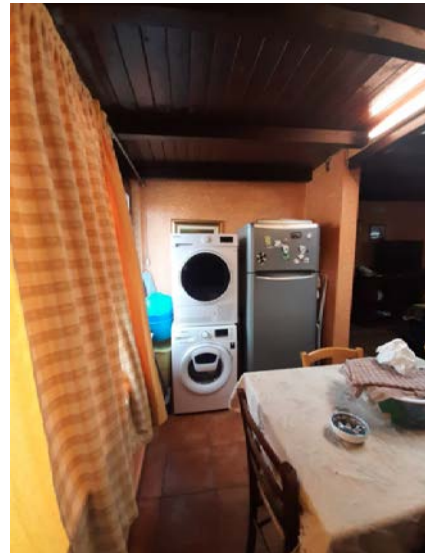
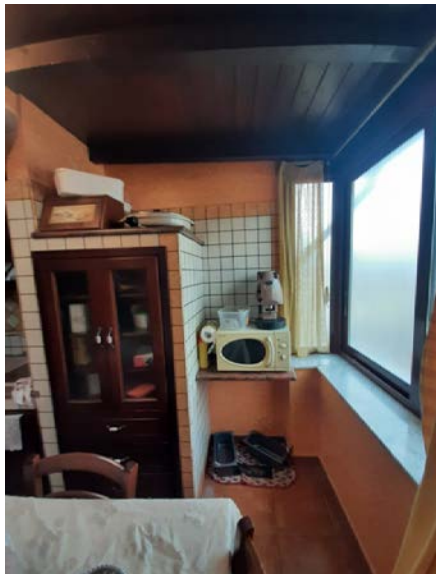
Veranda cucina

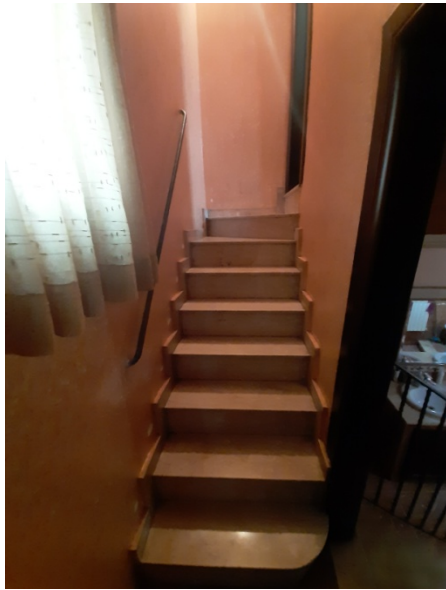
essendo stato oggetto di lavori di ristrutturazione realizzati dopo l'acquisto da parte degli esecutati. Anche se sono presenti dei fenomeni di infiltrazione di umidità nell'ammezzato, nella parete lato terrazzo, per inadeguata impermeabilizzazione del terrazzo e scarsa manutenzione degli intonaci.

Scala di accesso all'Ammezzato di p.4°

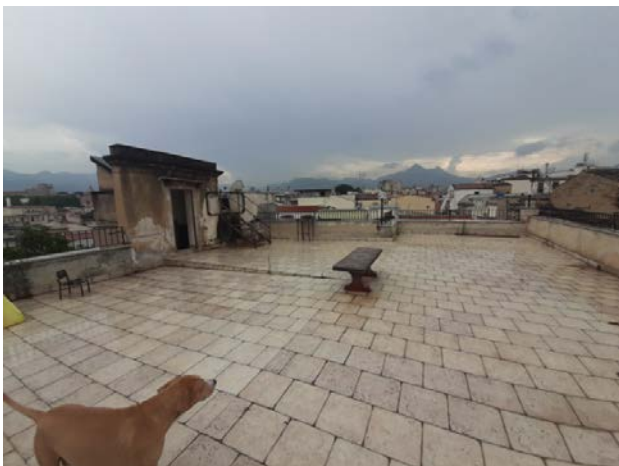
Terrazza di copertura
