***Tribunale di Palermo***  
***Sezione Esecuzioni Immobiliari***

RELAZIONE DI CONSULENZA TECNICA DI UFFICIO NELLA  
ESECUZIONE IMMOBILIARE PROMOSSA DA BPER BANCA  
S.P.A. CONTRO "A" (R.G.ES. 361/2021)

*Ing. Simone Caputo*

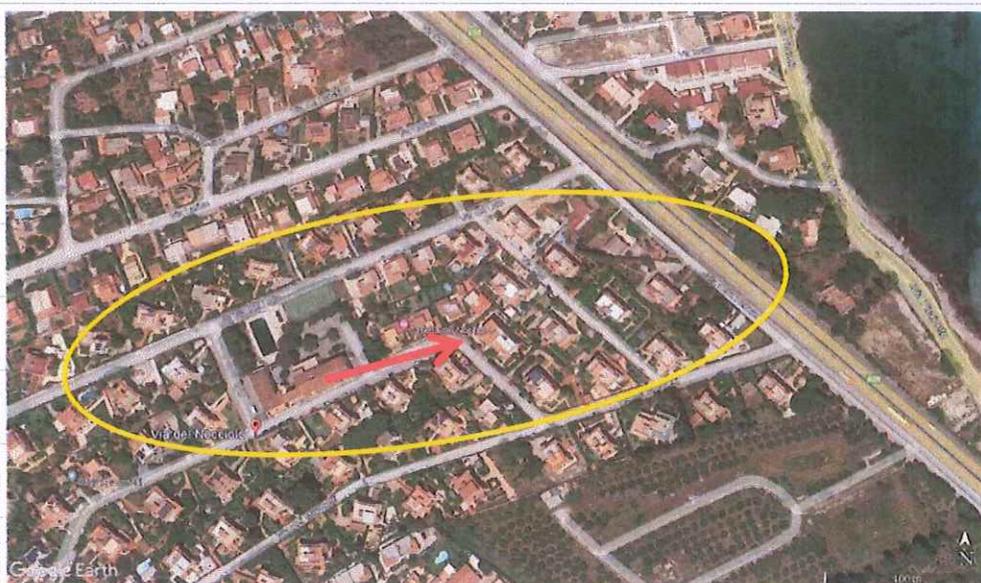
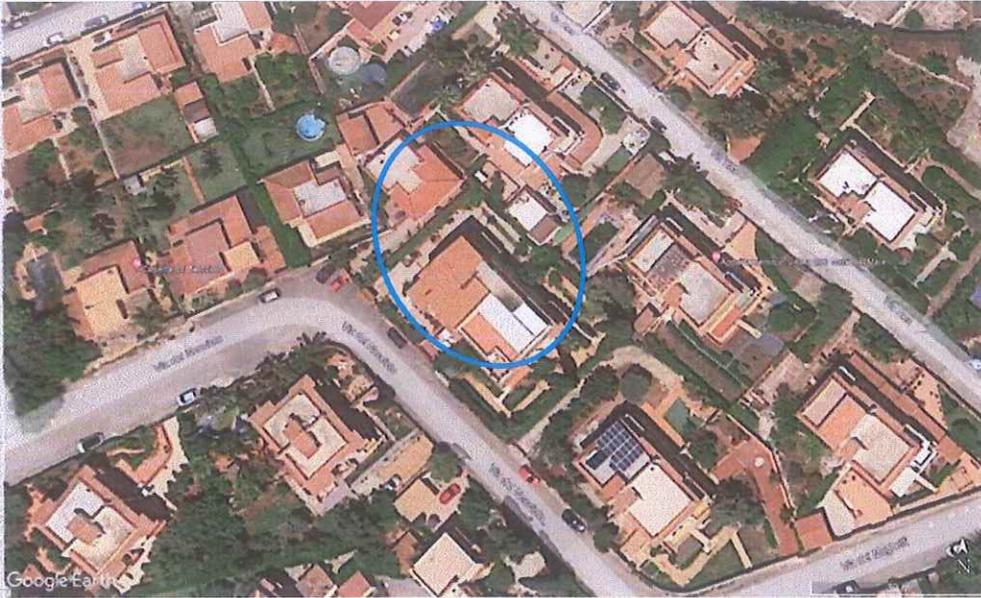
Negli archivi catastali non risultava presente alcun foglio di mappa in riferimento a tale immobile, il sottoscritto ha potuto unicamente rinvenire, nella documentazione esaminata presso il Comune di Carini, un estratto di mappa risalente ai tempi di costruzione del fabbricato (v. All. n. 9). Lo scrivente fornisce inoltre il foglio di mappa, estrapolato tramite la particella di terreno su cui sorge il fabbricato, nel quale è evidenziata in arancione la particella (v. All. n. 9). Si rappresenta che il fabbricato non risulta accatastato al Catasto Terreni e pertanto la particella di terreno appare "libera". Di tale incongruenza, se ne parlerà nei capitoli successivi.

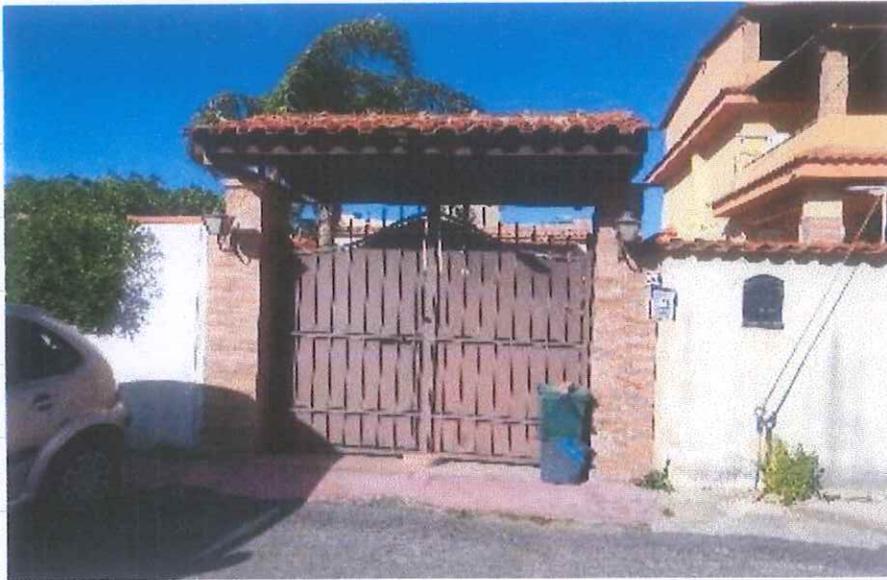
Il fabbricato è circondato su tutti e 4 i lati dal giardino di pertinenza e a sud confina con la via del Nocciolo nella quale sono presenti due ingressi separati: uno in corrispondenza del numero civico 5/A che consente, da un portone presente nel retrospetto (prospetto nord), l'ingresso all'immobile oggetto di tale consulenza e un altro in corrispondenza del numero civico 5 che consente l'ingresso all'immobile adiacente facente parte dello stesso fabbricato. Come detto, l'accesso all'immobile oggetto di consulenza avviene da un cancello in ferro in corrispondenza del civico 5/A (v. All. n. 10 , foto 4).

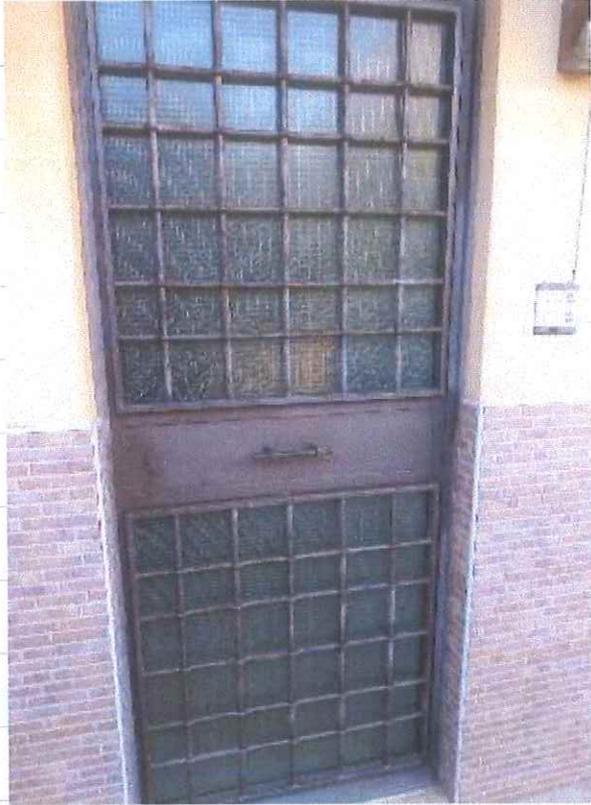
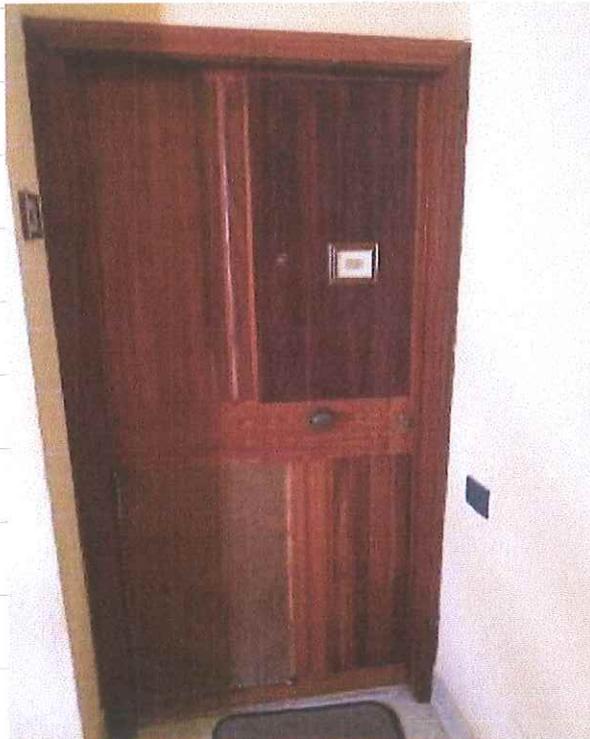
Da tale cancello si accede ad un giardino che circonda il fabbricato; costeggiando il fabbricato e girando a destra, si giunge al retrospetto dove una porta in ferro e vetro consente l'accesso ad una rampa di scale interna (con ringhiera in ferro e pavimentata in marmo) che porta ai piani primo e secondo (v. All. n. 10, foto 5 e 6). Nel ballatoio del secondo piano, sulla sinistra, è presente la porta in legno per l'accesso all'immobile (v. All. n. 10, foto 7).

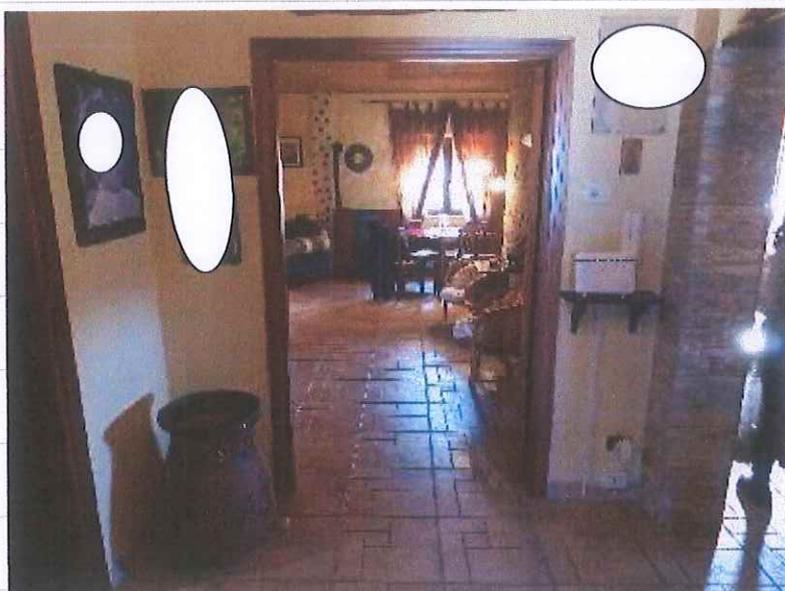
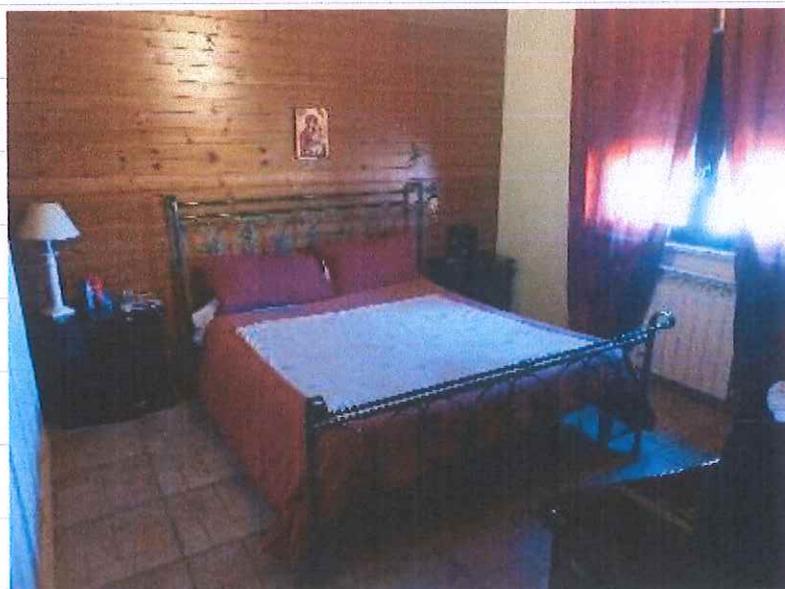
Oltrepassando la porta di ingresso, si giunge all'ingresso che consente l'accesso a cinque stanze. Nell'ordine, partendo da sinistra verso destra: una stanza da letto, un ampio salone, un disimpegno, una stanza da letto matrimoniale ed un w.c. con doccia (v. All. n. 10, foto 8, 9, 10, 11, 12, 13, 14, 15, 16 e 17).

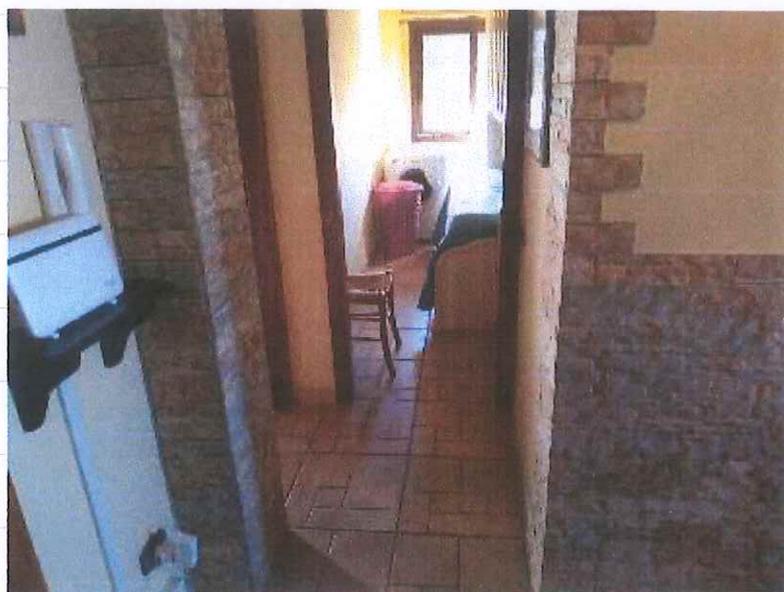
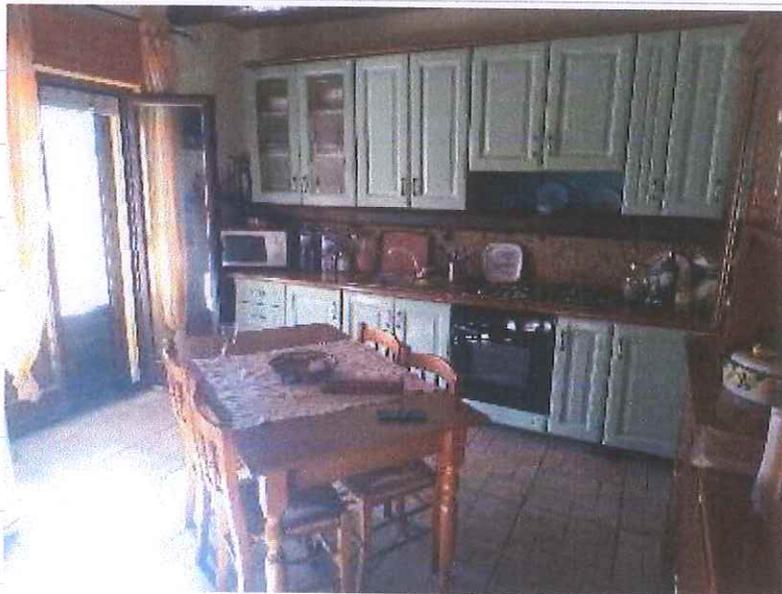
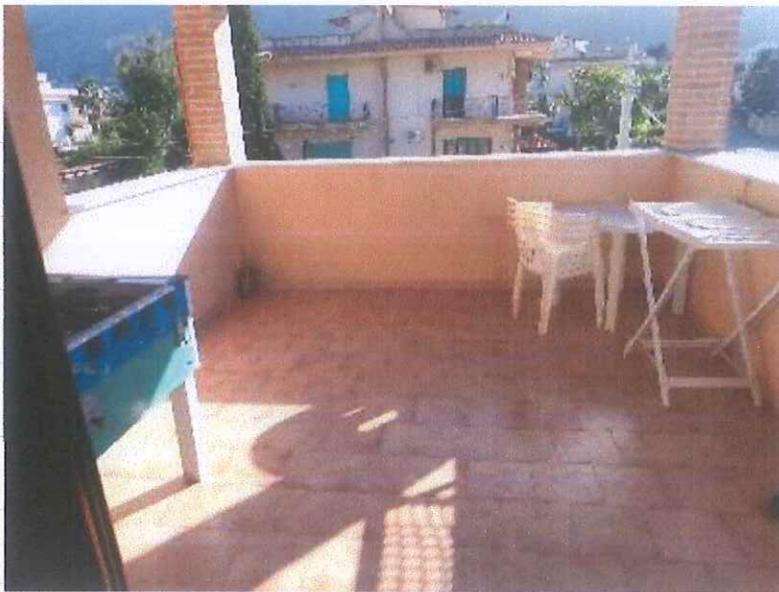
Dal disimpegno, si accede, da sinistra verso destra, rispettivamente ad una cucina con balcone e ad un'altra stanza da letto (v. All. n. 10, foto 18, 19 e 20). L'accesso ai vari vani avviene tramite porte in legno tamburato in mogano (v. All. n. 10, foto 11 e 21).

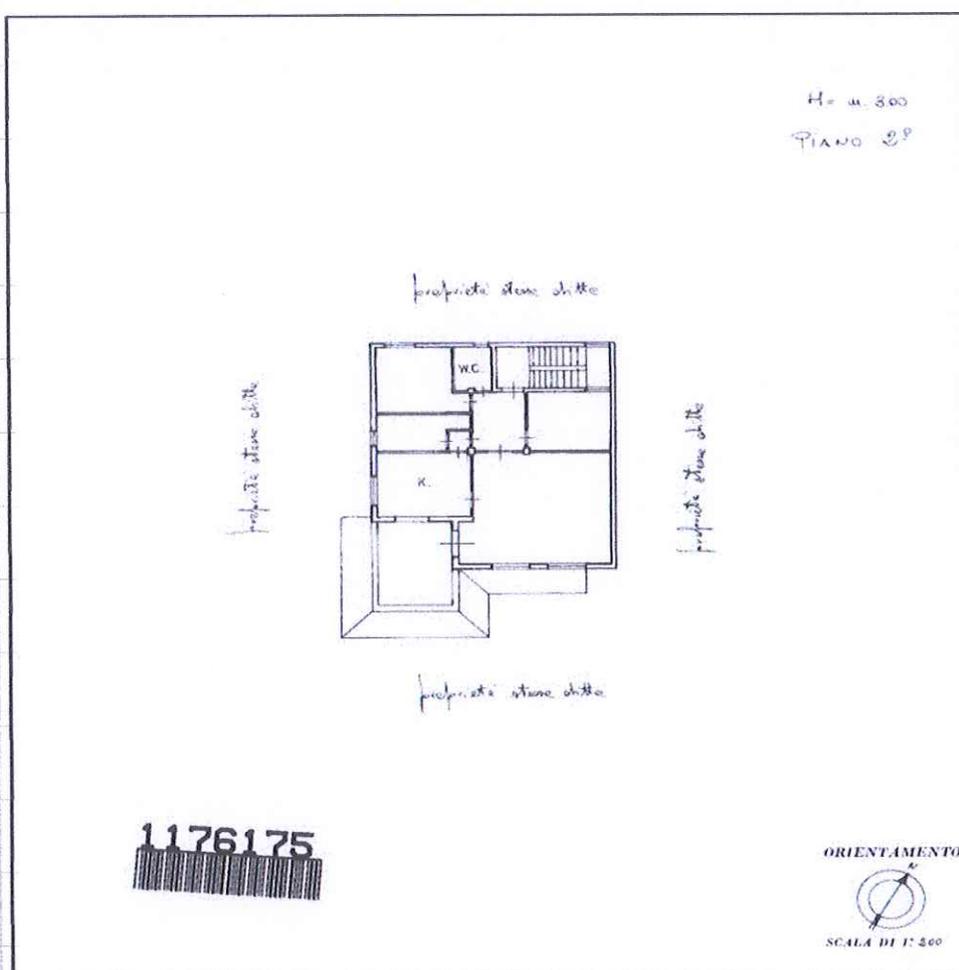
Effettuando un raffronto fra la situazione attuale dei luoghi e quella riportata nella planimetria catastale, lo scrivente ha trovato una distribuzione dei vari vani quasi del tutto coincidente rispetto a quella riportata nell'ultima planimetria catastale, ad eccezione di una porzione di disimpegno che era stata inglobata nella stanza da letto matrimoniale. Non

erano inoltre più presenti né la porta che dalla cucina consentiva l'accesso al salone, né la porta di accesso al disimpegno, né la finestra della cucina (v. All. n. 11).

Raffrontando le due planimetrie (quella catastale e quella prodotta dal sottoscritto in merito alla situazione attuale dei luoghi) è possibile verificare quanto finora esposto (v. All. n. 11 et n. 12).

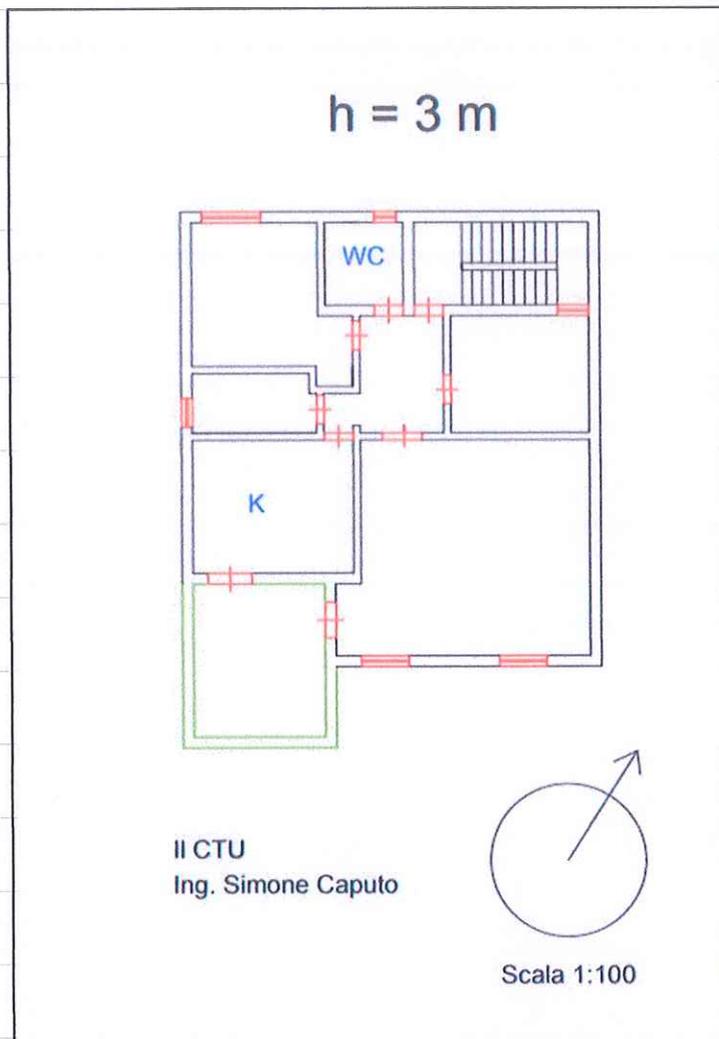
All'atto del sopralluogo lo scrivente ha trovato una distribuzione dei vari vani quasi del tutto coincidente rispetto a quella riportata nell'ultima planimetria catastale, ad eccezione di una porzione del disimpegno che era stata inglobata nella stanza da letto matrimoniale, ad eccezione della porta di accesso al predetto disimpegno, ad eccezione di una porta che dalla cucina consentiva l'accesso al salone (adesso è presente in salone una parete in tufo romano) e ad eccezione della finestra della cucina che non risultava più presente (v. All. n. 11). Lo scrivente ha comunque **redatto una nuova planimetria dello stato dei luoghi che riporta di seguito** (v. All. n. 12).

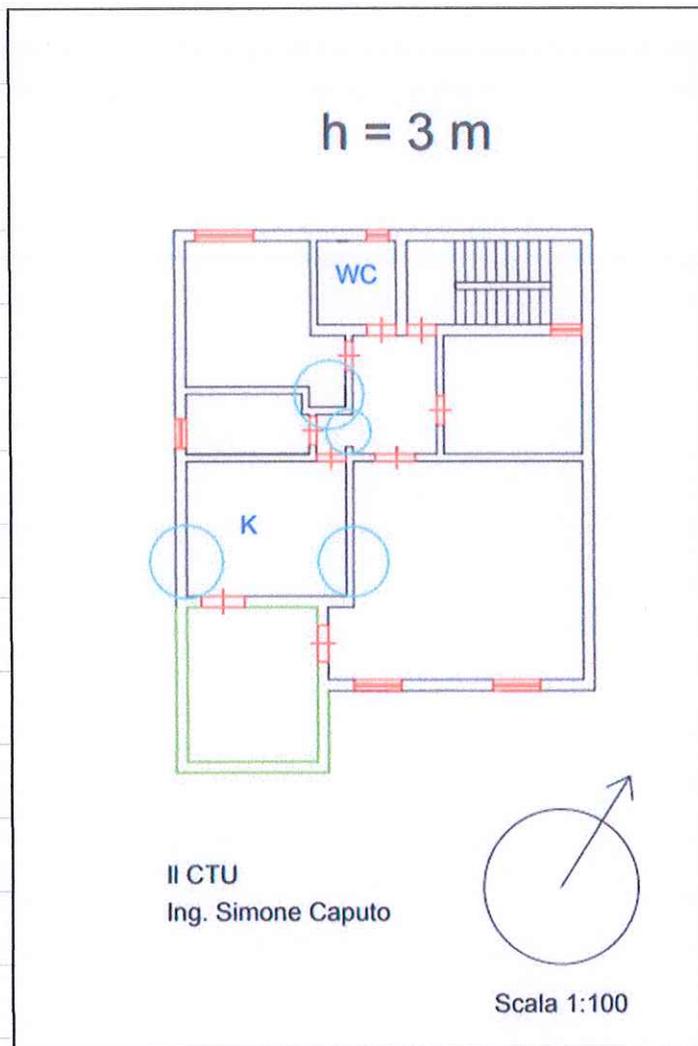
Per tali motivi, come richiesto, lo scrivente CTU ha **redatto una nuova planimetria dello stato dei luoghi con indicazione grafica delle difformità riscontrate** e la riporta qua di seguito (v. All. n. 13).

In tale planimetria è semplice constatare le difformità descritte precedentemente (porzione di disimpegno inglobata nella stanza da letto matrimoniale e porte e finestre non più presenti), identificate con cerchi in azzurro.

Sia per quanto riguarda la finestra e le porte mancanti, che per quanto riguarda la porzione di disimpegno inglobata in altra stanza, il sottoscritto CTU riferisce che tali modifiche planimetriche, essendo delle opere interne, costituiscono un abuso sanabile, infatti le stesse rientrano nelle opere che possono essere eseguite ai sensi dell'art. 9 L.R. 37/85 (opere interne).

Infatti ancor oggi è possibile sanare l'intervento come "opere interne già eseguite", cioè prive della preventiva comunicazione al Comune. Ciò

comporta una sanzione di € 1.000,00 oltre le spese per onorari tecnico-professionali che possono essere stimate in € 700,00 onnicomprensive di IVA e Cassa.

Inoltre occorre aggiornare la planimetria e anche la mappatura catastale (si ricorda che tale fabbricato non risulta accatastato, più precisamente non esiste un foglio di mappa collegato a tale immobile e pertanto, nel foglio di mappa estrapolato, il terreno risulta non edificato); per tale aggiornamento occorre considerare una cifra di € 100,00 per spese catastali oltre le spese per onorari tecnico-professionali che possono essere stimate ancora in € 700,00 onnicomprensive di IVA e Cassa.

Pertanto, complessivamente, per regolarizzare l'immobile in riferimento a tali abusi descritti, occorrerà una spesa di € 2.500,00.
