Tribunale di Palermo
Sesta Sezione Civile Esecuzioni Immobiliari
-Proc. Es. Imm. N.R.G. 121/2021-
“Siena NPL 2018 S.r.l. contro XXXXXXXXXX +1”
Giudice: Dott. ssa Grazia Giuffrida

Relazione del Lotto A:

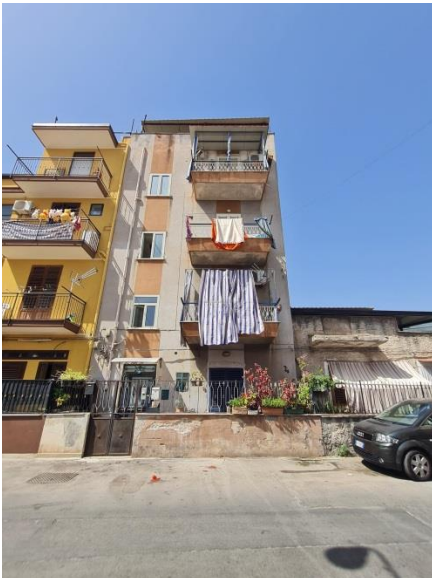
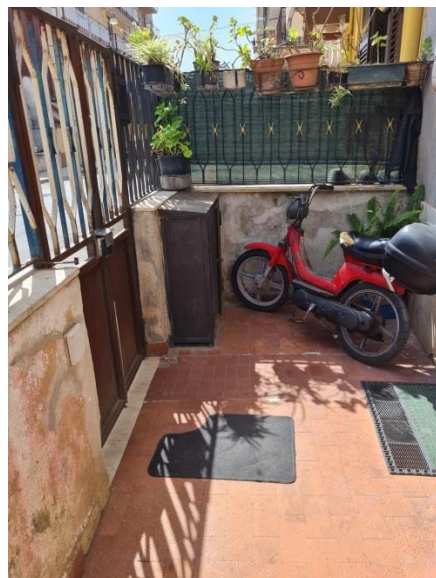
Foto dell'immobile sito al terzo piano (sub. 4) -Lotto A: (allegato n. 5).

-Esterno: palazzina di quattro piani f.t., con ingresso dalla via Conte Federico ad un piccolo terrazzo; da qui un portoncino in metallo immette in un piccolo androne con unico corpo scala che serve i vari piani. Non vi è ascensore.

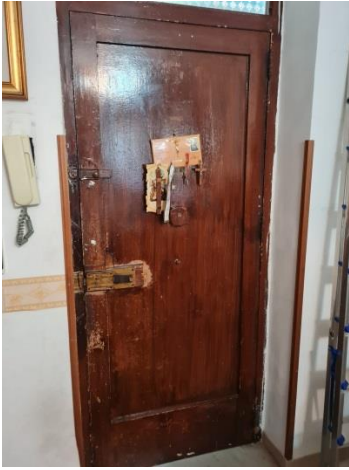
Le porte dell'appartamento sono in legno tamburato, gli infissi esterni sono in alluminio anodizzato, la porta d'ingresso è in cattivo stato di conservazione e non è blindata. La pavimentazione è in ceramica, inclusa quella dei servizi igienici e della cucina compreso i rivestimenti. L'altezza è di circa m. 3.00. L'appartamento è in mediocri condizioni di conservazione.

- Porta d'ingresso.

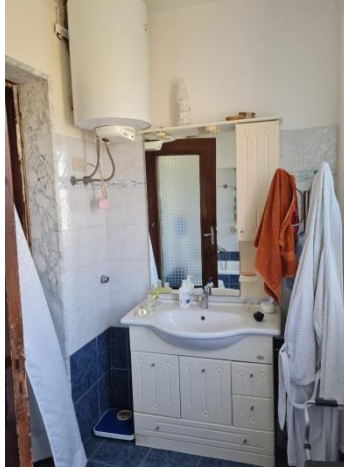
- w.c.b

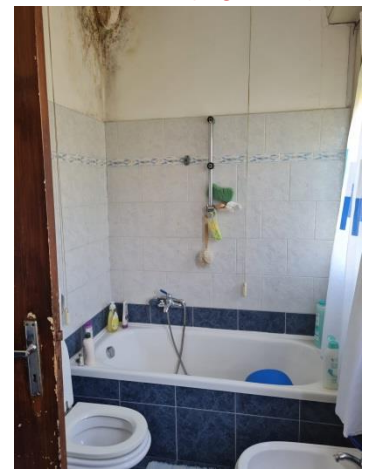
- w.c.b

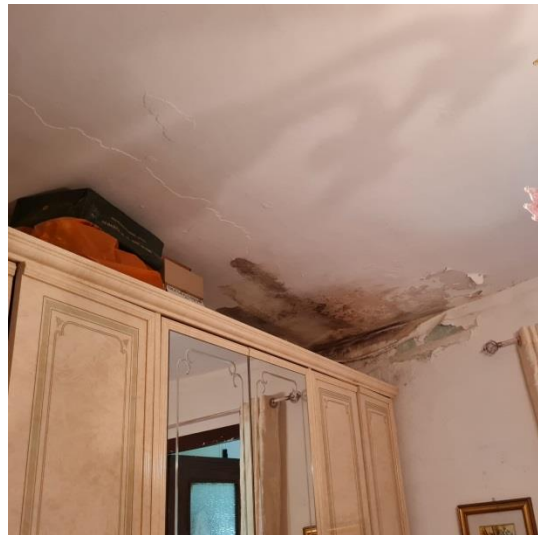
Nel w.c.b. si evidenziano situazioni di degrado dell'intradosso del soffitto del servizio igienico; infatti al sopralluogo la scrivente ha riscontrato manifestazioni di datate infiltrazioni, con distacco di intonaco e pignatte a vista; fessurazioni in corrispondenza del calcestruzzo dei travetti nonché aloni, macchie e muffe nere, causate verosimilmente da una tubazione/condotta di un pluviale proveniente dal soprastante terrazzo, che ha funzione di convogliare le acque pluviali, che costituisce anche copertura dello stabile.

Probabilmente una ostruzione della stessa o una non corretta impermeabilizzazione della bocca del pluviale, ha provocato infiltrazioni pregresse e recenti, tali da apportare il distacco parziale e circoscritto nell'angolo del servizio igienico in corrispondenza della vasca da bagno. Inoltre in correlazione dello stesso punto, ma da parte opposta, nella camera da letto vi sono vistose tracce di infiltrazioni con distacchi di strati di rifinitura e abbondanti muffe attribuibili alla stessa causa; per tale ragione previo ulteriore accertamento di cause ed effetti, mediante ulteriore sopralluogo, si è interdetto, in intesa con il custode, l'accesso al suddetto w.c. per motivi di sicurezza, lasciando l'utilizzo dell'adiacente servizio igienico che è provvisto di doccia.

-danni da infiltrazione nel solaio.

Dal sopralluogo sono emersi altri distacchi nei rivestimenti e nel soffitto riguardanti i rivestimenti superficiali. Per tale ragione, in data 20.09.2022 è stata depositata dalla scrivente una consulenza tecnica integrativa sullo stato dei luoghi, evidenziando la necessità di intervenire con una messa in sicurezza delle aree danneggiate, individuando le opere necessarie da eseguire tramite computo metrico estimativo.

In un secondo tempo il giudice assegnava un termine alla creditrice procedente per anticipare il fondo spese necessario, e in seguito a tale deposito di € 3.500,00, è stata incaricata la ditta Ben. Edil Costruzioni S.r.l. per l'esecuzione dei suddetti lavori. I lavori di messa in sicurezza sono iniziati in data 21/11/22, a seguito di comunicazione alla debitrice da parte del custode giudiziario e sono terminati in data 24/11/22 (v. allegati nn. 11-12) .

Va comunque sottolineato che i suddetti lavori non hanno interessato l'eliminazione delle cause attribuibili al mal funzionamento della guaina di copertura, né il ripristino di intonaco e tinteggiatura ma solamente la messa in sicurezza.

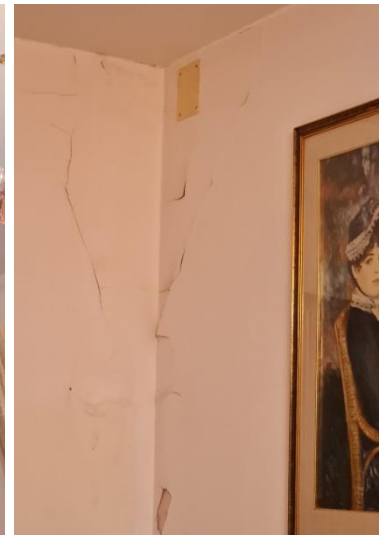
-distacchi di finitura superficiali.
