**TRIBUNALE DI PALERMO - SEZIONE VI CIVILE**

**PERIZIA DI STIMA IMMOBILIARE**

**R.G. Es. 295/2021**

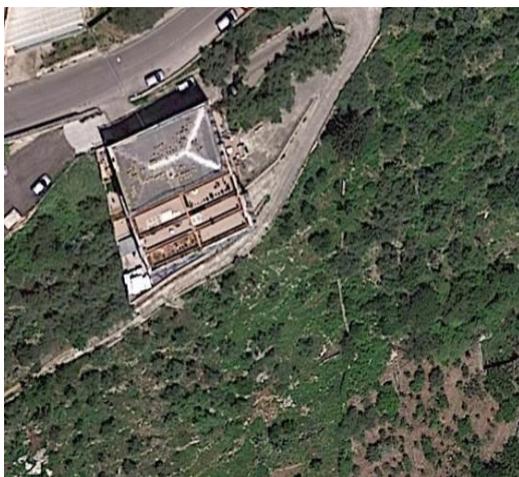
*Ortofoto*

Ai fini dell'esatta individuazione dei beni oggetto del pignoramento viene di seguito effettuato un raffronto tra l'Ortofoto reperita mediante portale web *Google Earth* e lo stralcio dell'estratto di Mappa Catastale, dal quale si evince l'esatta individuazione del fabbricato multipiano che li contiene (Cfr. All. 4, 5).

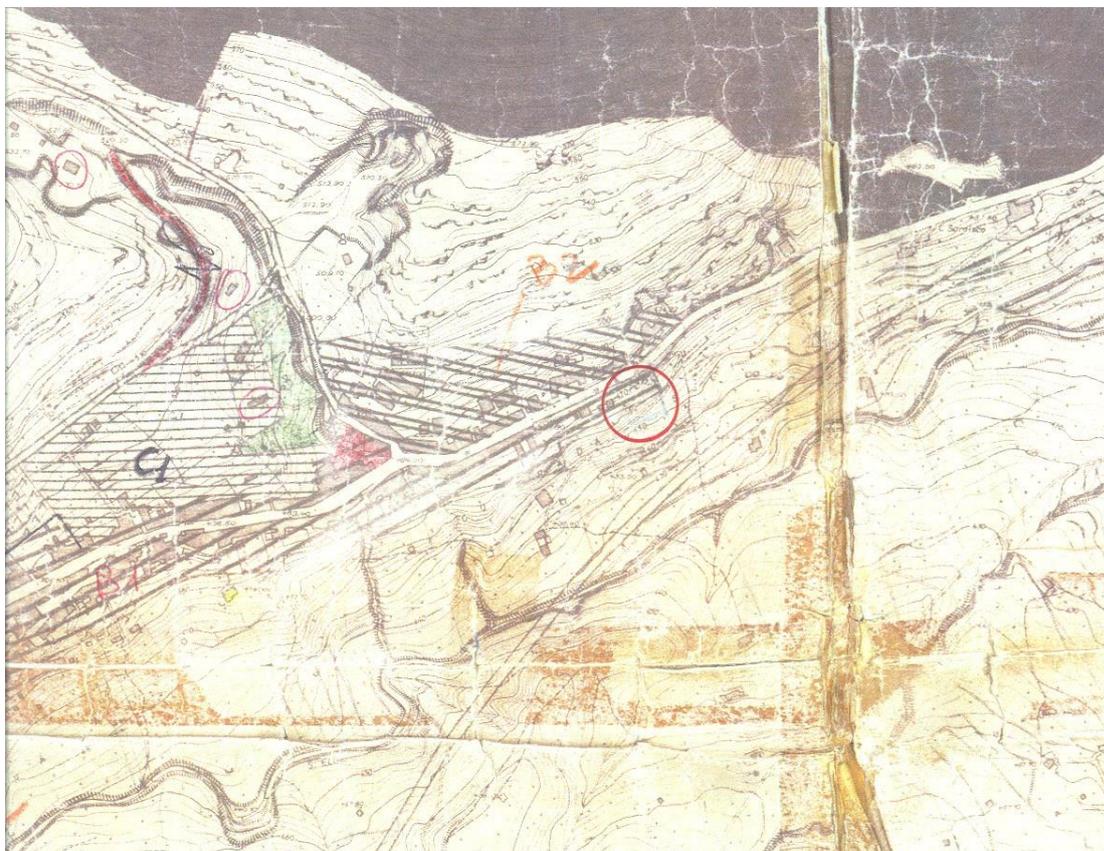
Dallo stralcio del P.R.G. del Comune di Monreale, si evince che l'edificio multipiano nel quale si trovano entrambi gli immobili (appartamento e locale garage) ricade in gran parte in "**Zona bianca non regolamentata**" ed in minor parte in zona "**BI**" - Completamento e riqualificazione, ove è possibile procedere a ristrutturazione edilizia e risanamento igienico statico (Cfr. **All. 6, 16**).

*Cerchiata in rosso l'area su cui insiste l'edificio multipiano*

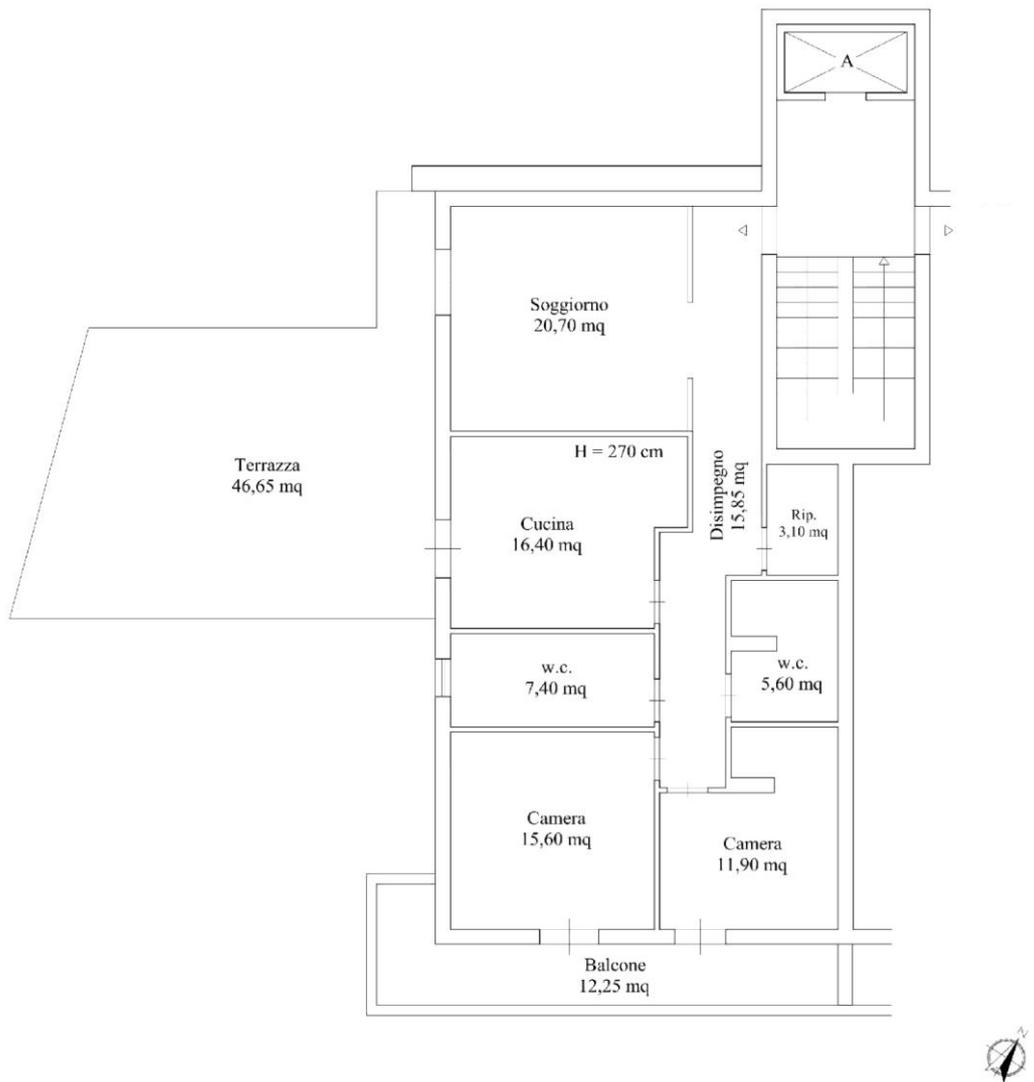
**Planimetria appartamento**

L'Appartamento per civile abitazione al piano S4 interno DX, in ottimo stato di conservazione e manutenzione, si sviluppa per una superficie di 109,95 metri quadri commerciali ed è composto da salone e cucina abitabile con affaccio su ampia corte in

guisa di terrazzo panoramico, camera e cameretta con terrazzo panoramico, due w.c., di cui uno con vasca ed uno con doccia, e ripostiglio.

A seguito dei sopralluoghi effettuato il 22.05.2023 e 22.03.2024 lo stato attuale dei luoghi risulta corrispondente alle ultime planimetrie catastale in atti dal 11.12.2006 (Cfr. **All. 3**), a meno di una difformità (ascrivibile alla categoria ‘*opere interne*’) del muro del soggiorno che è stato ridotto ad un doppio muretto, ovviamente senza porta.

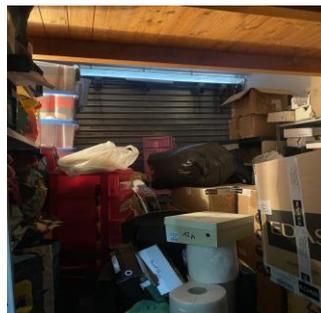
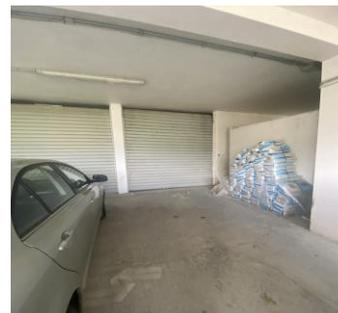
Il suddetto Box è attualmente utilizzato come ripostiglio/deposito di oggetti vari, non per ricovero auto (*Cfr. All. 7, Foto 14, 15, 16*).

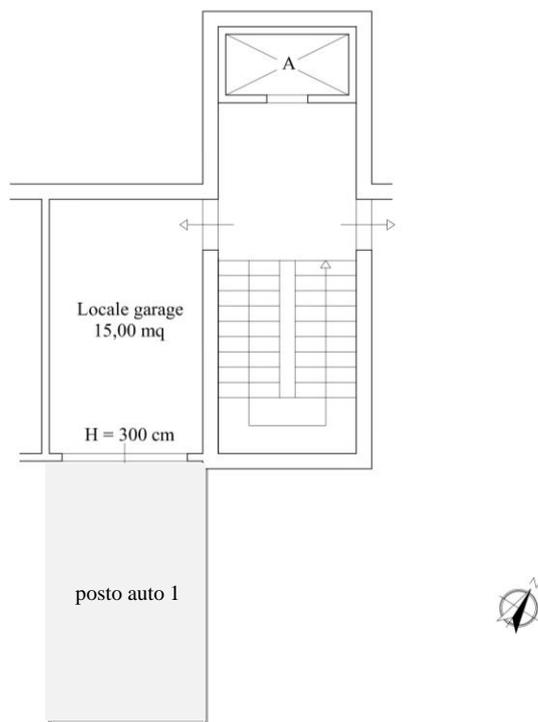
***Planimetria locale garage***

L'annesso Locale garage o Box, al piano cantinato, che ha una superficie di 7,50 metri quadri commerciali, con porta e saracinesca in ferro, comprende il diritto all'uso esclusivo di posto auto 1 (coperto e davanti lo stesso locale) di 4,50 metri quadri commerciali.
