TRIBUNALE DI PALERMO
Sezione VI Civile – Esecuzioni Immobiliari
Giudice dell'Esecuzione Immobiliare
Dott.ssa Valentina Imperiale

RELAZIONE DI CONSULENZA TECNICA D'UFFICIO
arch. Anna Lia Morici

Procedura Esecutiva RGE n. 430/2022

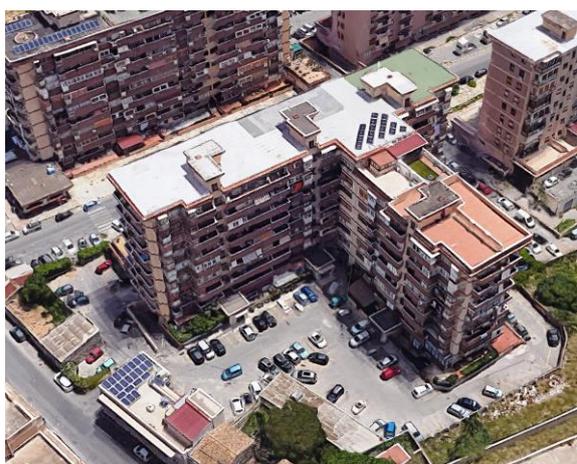
Fig.3 vista del fabbricato condominiale

L'unità immobiliare in oggetto è ubicata al piano terzo di un fabbricato multipiano compreso nell'area condominiale con ingresso, che si sviluppa in corrispondenza del civico n.25 di via Partanna-Mondello, individuato dal civico 4 di piazza Giovanni Guareschi da cui si accede all'area condominiale recintata dotata di un ulteriore accesso carrabile sul lato Sud-Est e di un accesso pedonale sul lato Nord-Est. Il corpo di fabbrica, composto da due blocchi a giacitura rettangolare, si sviluppa con piano seminterrato, piano terra e otto piani soprastanti, ha struttura portante intelaiata in c.a. e copertura piana e si articola con quattro corpi scala dotati di ascensore. I prospetti esterni, in discreto stato di manutenzione, presentano finitura ad intonaco colorato.

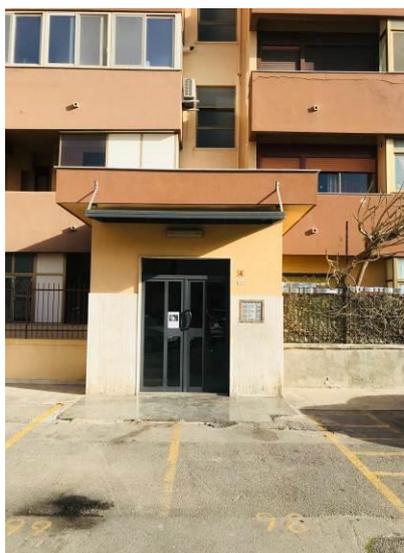
Foto 1

Si evidenzia una variazione toponomastica riguardante i **dati di identificazione dell'immobile** indicati nell'atto di pignoramento che individuano, come riportato anche nel citato atto di compravendita, l'accesso al complesso condominiale di cui l'immobile fa parte in via Partanna Mondello n.25. L'area condominiale ha, infatti, accesso oggi individuato **al civico 4 della piazza Giovanni Guareschi**, come indicato nel certificato catastale (Allegato 5) (foto 1).

Il blocco dell'edificio in cui è ubicato l'immobile pignorato è servito da un androne, con accesso da un portone in ferro e vetro prospiciente l'area condominiale, avente pavimento in segati di marmo e pareti rifinite con intonaco tinteggiato. Il corpo scala ha gradini definiti in marmo, pareti ad intonaco tinteggiato e ringhiera in ferro smaltato (Foto 1-2-3). Le caratteristiche essenziali dell'edificio, dal punto di vista strutturale e delle finiture, risultano discrete.

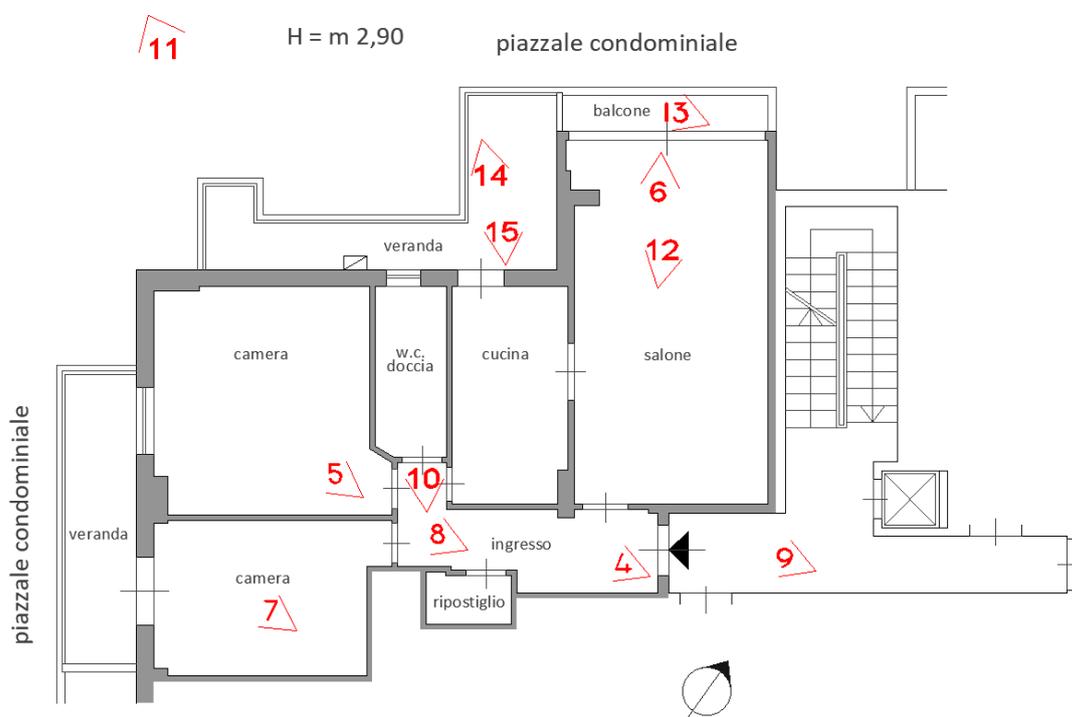
PLANIMETRIA DI RILIEVO
Con indicazione dei punti di vista fotografici

L'immobile, che si articola al piano terzo, a destra salendo la scala 'D', allo stato attuale risulta composto da: salone, due vani, cucina, w.c. doccia, ripostiglio, balcone con parziale chiusura a veranda e balcone interamente chiuso a veranda entrambi prospicienti l'area interna condominiale (Allegato 3).

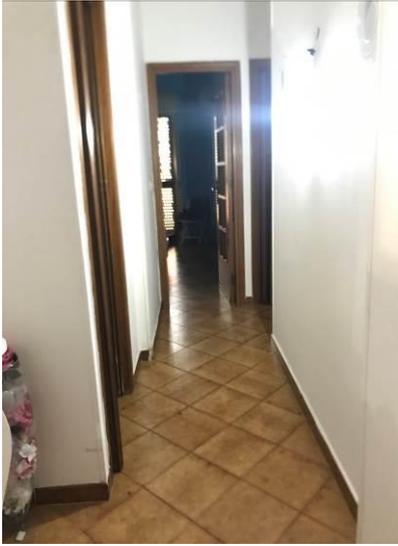
Foto 4

- impianto elettrico, sotto traccia, provvisto di certificazione di conformità;
- impianti idrico e citofonico sotto traccia;
- pareti e soffitti rifiniti con intonaco tinteggiato (Foto 4-5-6);
- infissi esterni in alluminio anodizzato con avvolgibili esterni in p.v.c. (Foto 7);
- porte interne in legno con specchiature in vetro (Foto 8) e porta d'ingresso in legno del tipo blindato (Foto 9);
- pavimentazione costituita da mattoni in ceramica (Foto 4-5-6);
- w.c. doccia dotato di vaso igienico, bidet, lavabo a colonna, piatto doccia, pavimento e rivestimento parietale a tutta altezza in piastrelle di ceramica (Foto 10);

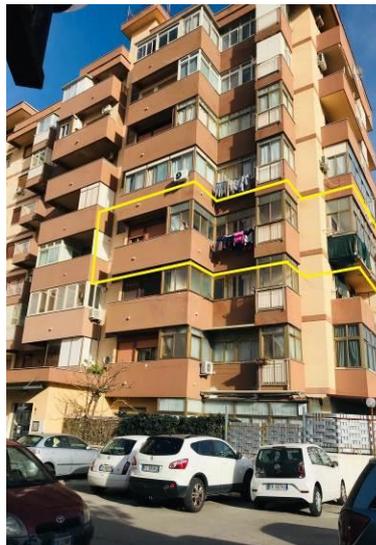
Foto 11 balconi dell'abitazione

- cucina, con pavimento in ceramica e parziale rivestimento parietale, nella parte soprastante il piano da lavoro, in piastrelle di ceramica;
- balcone prospiciente l'area interna condominiale, sul lato Nord-Ovest dell'abitazione, con pavimento in ceramica e parapetto perimetrale in muratura con copertina in segati di marmo, dotato di parziale chiusura a veranda, nella porzione collegata alla cucina, con infissi scorrevoli in alluminio anodizzato (Foto 11-12-13-14-15);
- balcone prospiciente l'area interna condominiale, sul lato Sud-Ovest dell'abitazione, con pavimento in ceramica e parapetto perimetrale in muratura con copertina in segati di marmo, dotato di chiusura a veranda con infissi scorrevoli in alluminio anodizzato (Foto 11).

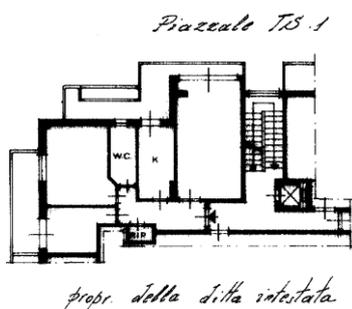
Fig.3 Planimetria catastale 1982

Dai riscontri effettuati in sede di sopralluogo, la situazione rappresentata nella planimetria catastale dell'unità immobiliare pignorata, presentata in data 11.06.1982 (Allegato 2), non risulta conforme alla situazione attuale dei luoghi per modifiche consistenti nella realizzazione di una nuova apertura tra cucina e salone, nello spostamento dell'apertura del vano cucina e nella chiusura a veranda, con struttura precaria, di una porzione del balcone prospiciente il lato Nord-Ovest dell'abitazione collegato al vano cucina e dell'intero balcone prospiciente il lato Sud-Ovest collegato alle camere da letto (Allegato 3).

Pertanto per ciò che riguarda la conformità della planimetria catastale allo stato di fatto attuale sarà necessario provvedere alla redazione della planimetria aggiornata e alla redazione, presentazione e

ritiro di denuncia di variazione mediante procedura DOCFA, presso l'Ufficio del Territorio di Palermo, Catasto Fabbricati, per cui si prevede un costo a carico dell'eventuale aggiudicatario pari a:

– <i>diritti catastali</i>	€ 50,00
– <i>spese tecniche complessive</i>	circa € 450,00
	<i>sommano € 500,00</i>

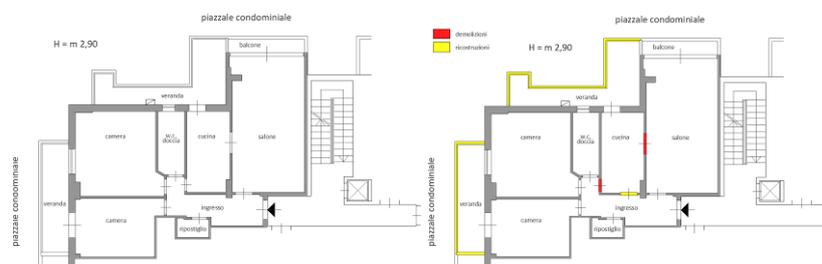
Fig.4 Stato attuale

Fig.5 Modifiche effettuate
