**TRIBUNALE CIVILE DI PALERMO**  
**SEZIONE VI CIVILE ESECUZIONI IMMOBILIARI**  
**G.E. DOTT.SSA V. IMPERIALE**

(n. 520/2017 R.E.)

**PERIZIA LOTTO UNICO**

**APPARTAMENTO SITO IN PALERMO, VIA MARGIFARACI N. 179, PIANO T<sup>o</sup>, ISCRITTO AL N.C.E.U. AL FOGLIO 52, PARTICELLA 488, SUB 1,**

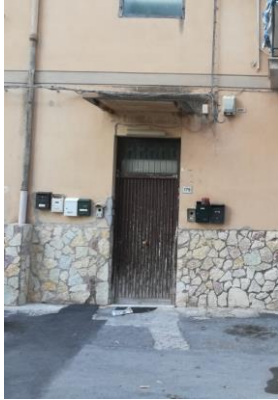
FOTO 2 PORTONCINO D'INGRESSO

L'appartamento, iscritto al N.C.E.U. del Comune di Palermo al foglio 52 particella 488, sub 1, sito in via Margifaraci n. 9/B oggi n. 179, insiste in una palazzina di borgata ed costituito da un unico livello. L'ingresso avviene da un portoncino posto al piano terra, visibile nella **foto n. 2**, insieme all'intero fabbricato (fronte sulla stessa via Margifaraci) nella **foto n. 3**.

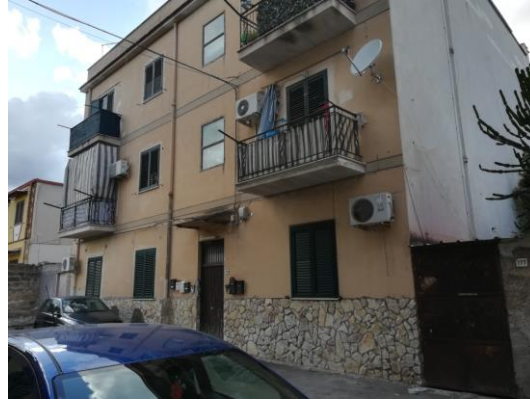
FOTO 3 FRONTE DELL'EDIFICIO SU VIA MARGIFARACI

L'edificio, realizzato intorno al 1960, nasceva come un pian terreno in muratura portante, ma poi negli anni seguenti è stata autorizzata la costruzione dei piani primo e secondo con struttura in cemento armato, così come lo si può vedere oggi.

La copertura è a terrazza piana non calpestabile.

Esternamente il fabbricato è in discrete condizioni di manutenzione. E' munito di uno zoccolo rivestito in pietra sino a 1 metro di altezza, mentre la restante parte è intonacato. **(foto 3)**.

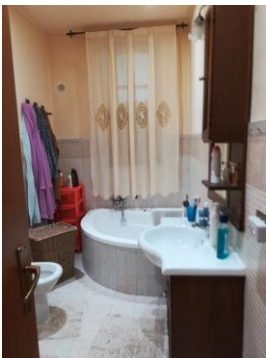
FOTO 12

L'appartamento è composto da saletta d'ingresso, saloncino (**foto 5**), soggiorno (**foto 6**), due camere da letto (**foto 10-11**), un wc munito di vasca da bagno (**foto 12-13**), una cucina (**foto 7**) e una piccola chiostrina interna coperta. (**foto 8-9**)

L'infisso del bagno è anch'esso in legno, con vetro singolo e presenta una parziale ostruzione in muratura che ne impedisce la totale apertura. (**foto 12-13**).

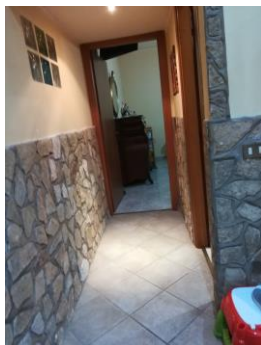
FOTO 14

I pavimenti sono in gres ceramico (**foto 14-15**). La zona del soggiorno cucina ha un rivestimento, sino ad un metro di altezza, in pietra rustica (**cf. Foto 6**). La restante parte è invece intonacata e tinteggiata. Gli infissi sono in alluminio preverniciato bianco con vetro camera, mentre le persiane esterne sono in legno color verde scuro di vecchia fattura.
