TRIBUNALE DI PALERMO
SEZIONE ESECUZIONI IMMOBILIARI

PROC. ESECUTIVO N° 399/2022 R.G.E.

Consulenza tecnica d'ufficio
RELAZIONE LOTTO UNICO

- appartamento di civile abitazione sito in Palermo via Alfonso Amorelli n. 8 piano secondo, scala A int. 9, identificato al NCEU foglio di mappa 39 p.IIa 2592 sub 30 cat. A/3 vani 6,5 con i seguenti diritti reali:
 - *proprietà per la quota di 1/2 a nome di ***** nato a ***** il ***** in*

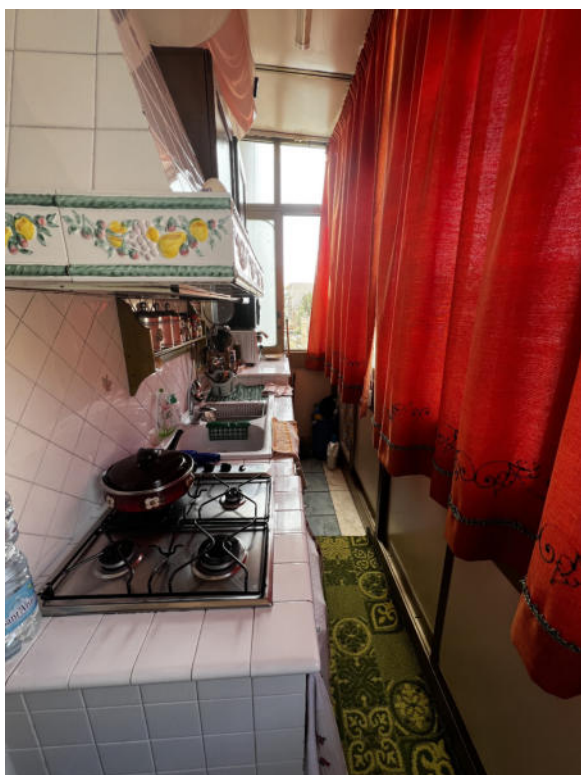
soggiorno-pranzo, cucina su veranda ricavata da chiusura di balcone con struttura precaria e prospiciente il lato ovest, corridoio-disimpegno a servizio della zona notte quest'ultima costituita da n. 3 camere di cui una con balcone, oltre ripostiglio e bagno.

foto 2: cucina su veranda chiusa

Per quanto attiene invece alla chiusura di balconi con strutture precarie è possibile presentare ulteriore pratica di regolarizzazione ai sensi dell'art. 20 L.R. 4/03 per il quale è richiesto un pagamento di € 50,00 al mq. (quindi superficie complessiva dei 3 balconi mq. 17,96 x €/mq. 50,00 = € 898,00 oltre i costi per la presentazione della pratica da parte di un professionista che si stimano complessivamente in € 1000,00). Per cui in tutto i costi di regolarizzazione urbanistica ammontano ad € 4.398,00 che si arrotonda ad **€ 4.500,00** da detrarre al valore finale di stima.

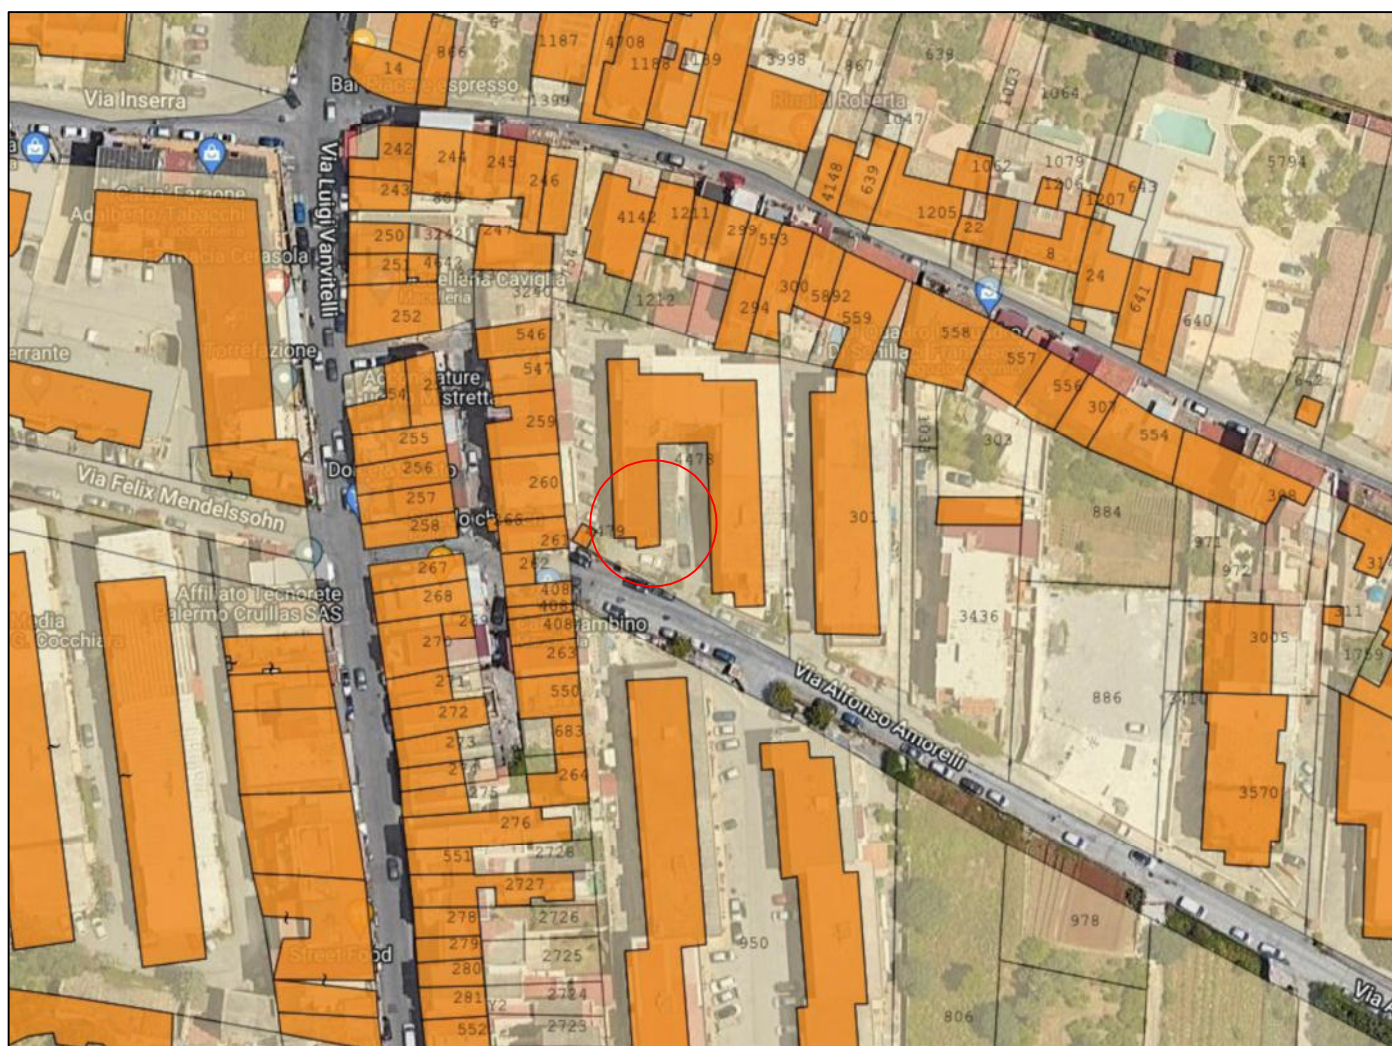
sovrapposizione mappa catastale/foto aerea

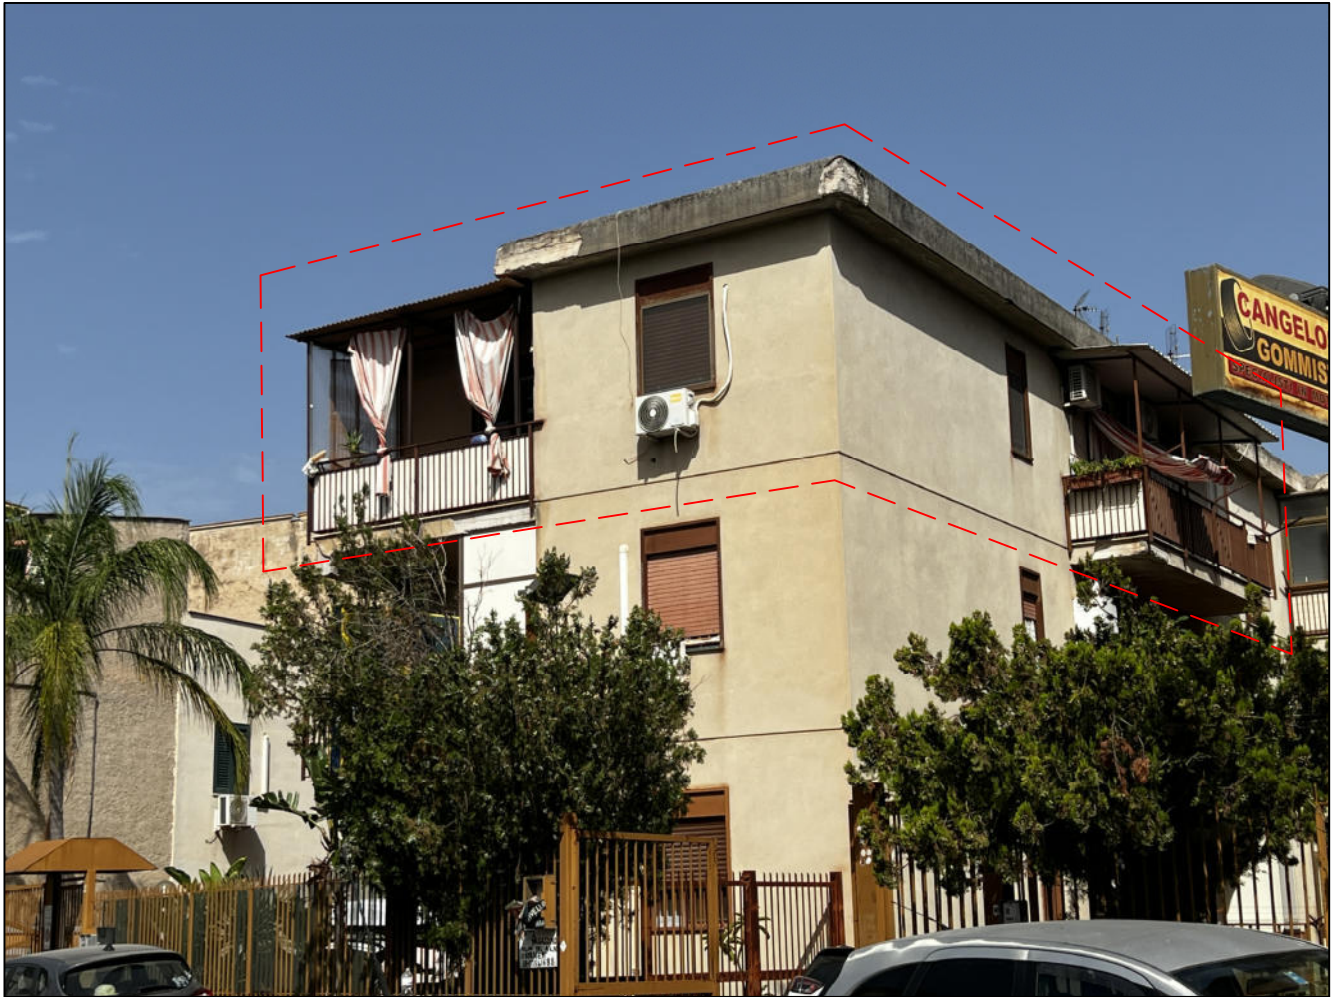
vista complesso condominiale da via Amorelli

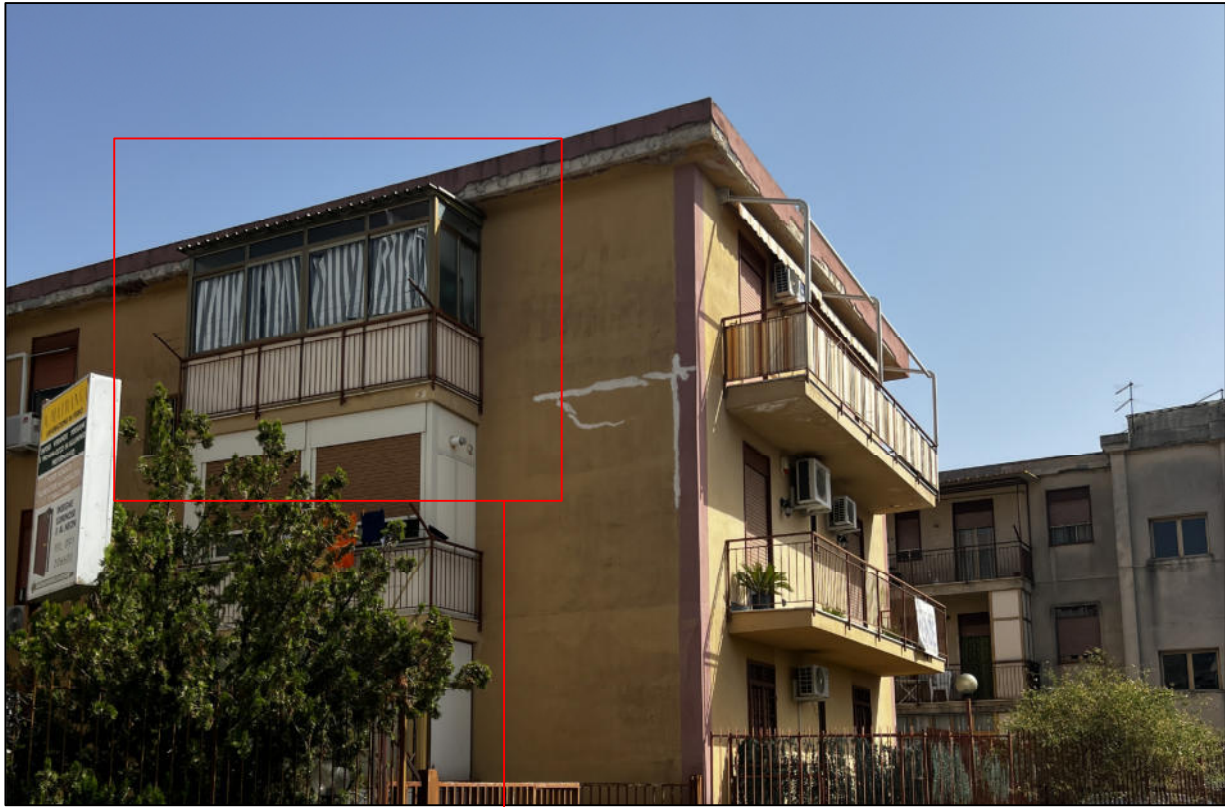
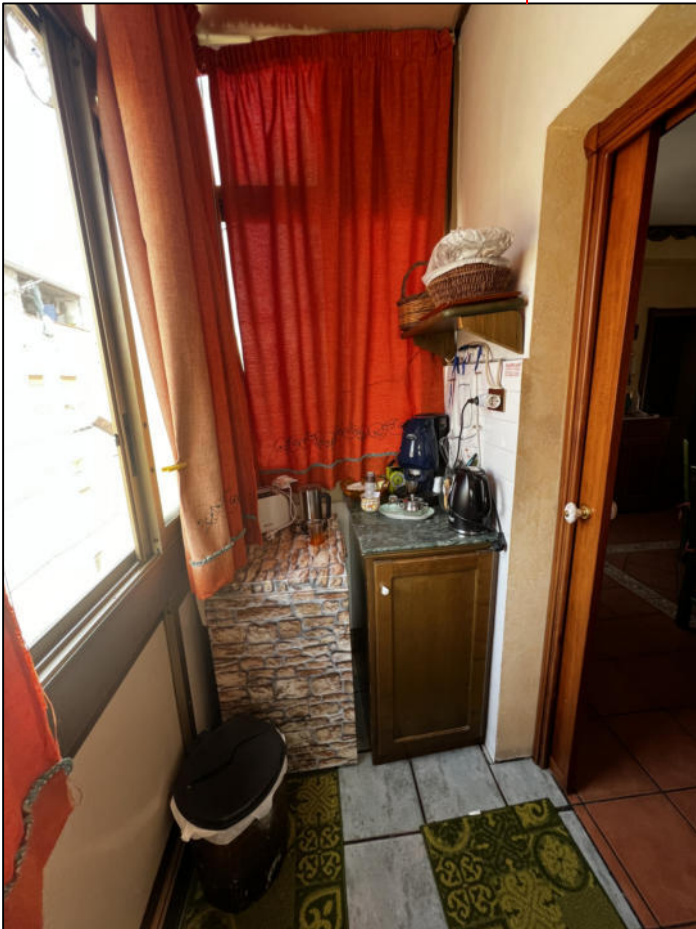
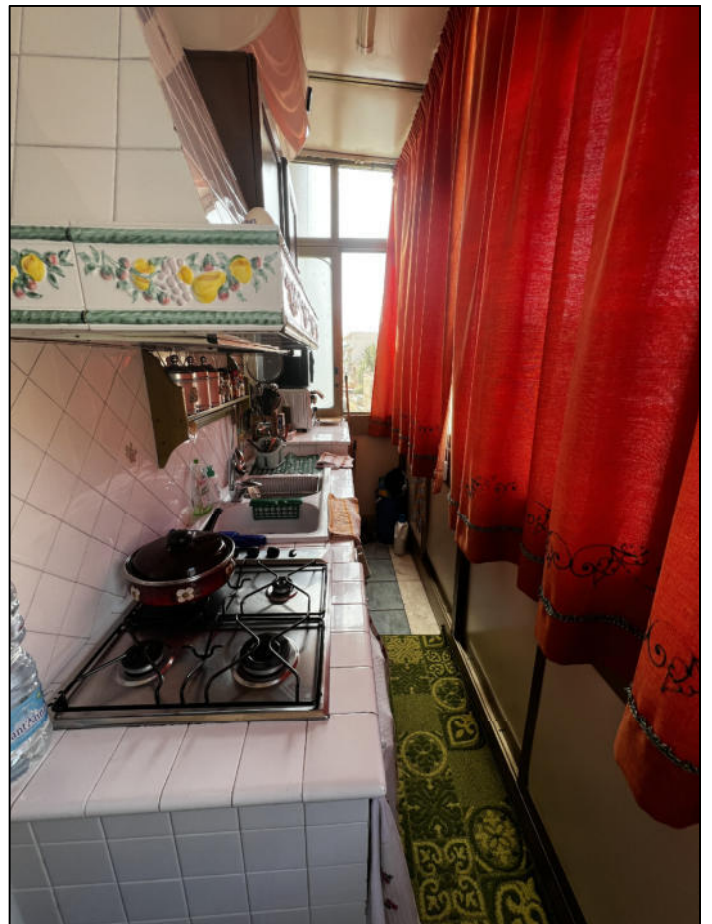
Da un confronto degli elaborati grafici di progetto con la situazione reale dei luoghi si è appurato che l'appartamento presenta alcune difformità edilizie riguardanti la distribuzione interna con eliminazione del tramezzo di divisione nel soggiorno a formare quindi un unico vano più ampio nonché chiusura del balcone sul lato ovest con struttura precaria metallica e vetrate dove poi è stato allocato il piano cottura copertura con struttura metallica leggera sormontata da pannelli prefabbricati dei due balconi prospicienti i lati sud ed est.

viste chiusura balcone cucina
