Consulenza Tecnica d'Ufficio redatta dall'Ing. **Salvatore Vivirito**, nell'Esecuzione Immobiliare (E.I.)
iscritta al N. **98/2017 R.G.Es.**

CONSULENZA TECNICA D'UFFICIO

- VALUTAZIONE DEL COMPENDIO PIGNORATO -

LOTTO UNICO: Appartamento per civile abitazione sito in Palermo, in Via Ruggerone da Palermo n. 5, secondo piano, scala A, int. 3, in Catasto Foglio 53 - part.Illa 1643/28.

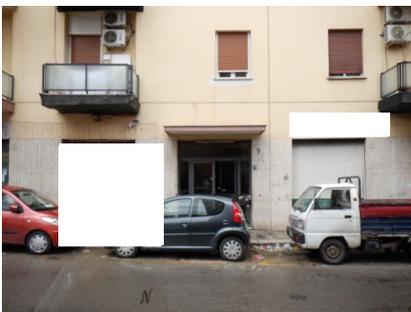
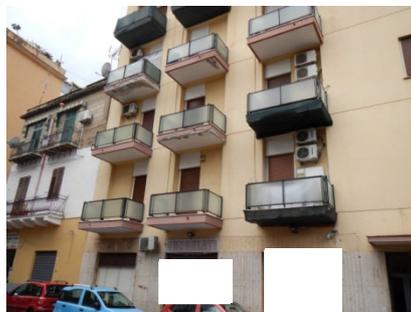
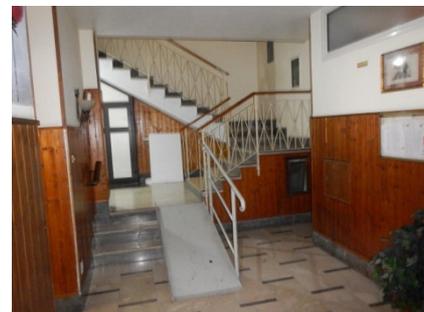
L'immobile pignorato de quo (appartamento) trovasi ubicato, come detto, al secondo piano, scala A, interno 3, di un edificio pluripiano condominiale sito in Via Ruggerone da Palermo n. 5. Trattasi di un edificio pluripiano condominiale di antico impianto, realizzato nella prima metà degli anni sessanta, avente struttura portante in c.a. (pilastri e travi), con solai di interpiano in laterocemento e muratura esterna di tompagno costituita da blocchi squadriati. Nel suo complesso il fabbricato pluripiano si presenta completo e rifinito, con i prospetti esterni intonacati (con intonaco civile per esterni), risultando in normali-sufficienti condizioni di conservazione e manutenzione.

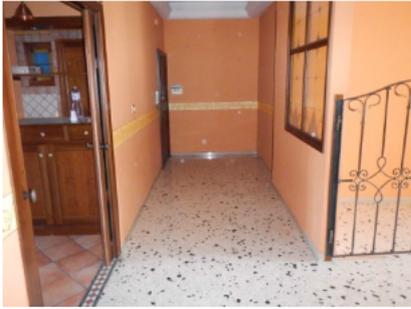
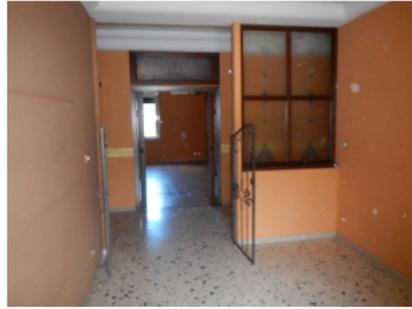
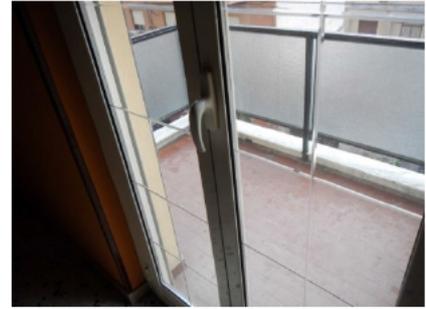
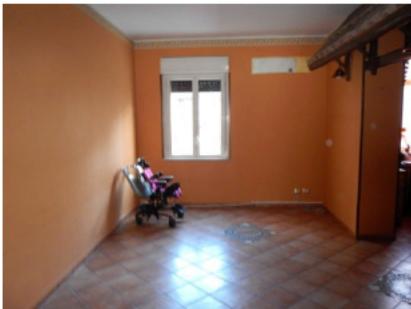
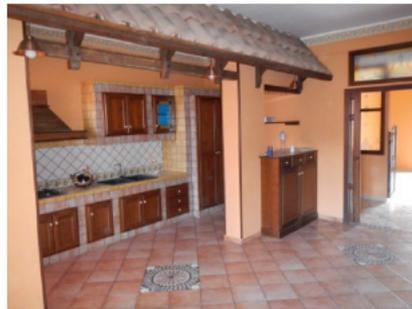
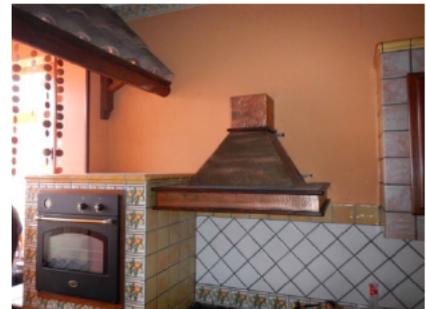
Internamente l'immobile pignorato de quo è costituito da diversi ambienti, precisamente: ampio ingresso-disimpegno, soggiorno, cucina-pranzo, due camere da letto, due servizi igienici (W.C.B. e W.C.D.), un ripostiglio e due balconi prospicienti la Via Ruggerone (cfr elaborato grafico allegato - rilievo stato attuale). Allo stato attuale l'immobile si presenta con la pavimentazione costituita da mattoni in graniglia (verosimilmente originari del tempo) e mattoni in gres (all'interno dell'ambiente cucina-pranzo); le pareti ed il soffitto (intradosso solaio) sono intonacate, con intonaco di tipo civile per interni, in diverse tonalità di colore; gli infissi interni (porte) sono in legno, in parte a battente (con riquadri di vetro) ed in parte scorrevoli; gli infissi esterni (finestre) sono in alluminio, con vetro camera ed avvolgibili in pvc; la cucina è in muratura, con le pareti parzialmente piastrellate (in corrispondenza dei fuochi e del lavello); i due servizi igienici (W.C.B. e W.C.D.) hanno le pareti rivestite da piastrelle e risultano dotati di tutti pezzi sanitari (lavabo, vaso, bidet, vasca da bagno e doccia).

L'immobile pignorato de quo, allo stato attuale, si presenta vuoto e non abitato da circa un anno (come riferito dagli interessati intervenuti in occasione del sopralluogo svolto), risultando, nel suo complesso, in normali-sufficienti condizioni di conservazione e manutenzione, necessitando di interventi di manutenzione

ordinaria consistenti essenzialmente nella tinteggiatura dei vari ambienti e nella revisione di tutti gli impianti.

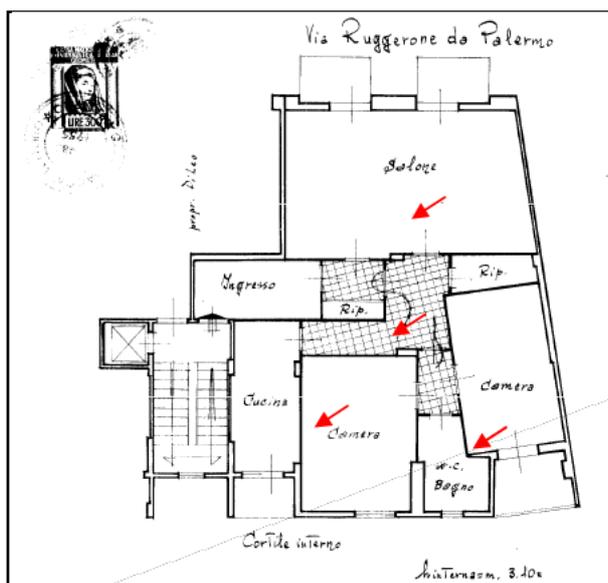
Planimetria catastale (risalente al 15/02/1965)

Sulla scorta degli accertamenti eseguiti lo scrivente riferisce che le difformità catastali riscontrate consistono nella realizzazione di alcuni lavori edili (opere interne) finalizzati ad una diversa distribuzione degli ambienti interni, lavori questi eseguiti in assenza di regolare richiesta - autorizzazione. Ancora, si evidenzia che allo stato attuale l'intero fabbricato di cui fa parte l'appartamento pignorato de quo, non risulta inserito correttamente in mappa. In merito alle riscontrate difformità catastali ed agli interventi necessari ed occorrenti per la relativa regolarizzazione (D.O.C.F.A.), unitamente alla propedeutica regolarizzazione sotto il profilo urbanistico (appresso meglio descritta), lo scrivente rimanda al paragrafo valutazione con ivi indicati i costi (calcolati a corpo) da detrarre dal valore di stima.

- **Conformità catastale: NO**
- **Sono state riscontrate le seguenti irregolarità: diversa distribuzione degli ambienti interni**
- **Regolarizzabili mediante: D.O.C.F.A. (aggiornamento catastale)**
- **Oneri per la regolarizzazione catastale: € 750,00 (D.O.C.F.A.)**

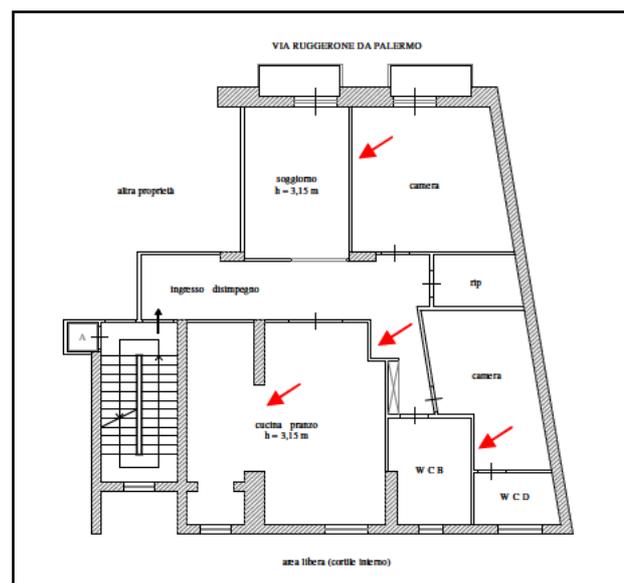
Rilievo stato attuale dei luoghi

Sulla scorta di quanto accertato lo scrivente riferisce che tali difformità (diversa distribuzione degli ambienti interni) interessano la zona ingresso - disimpegno, la zona soggiorno, la zona cucina - pranzo ed il W.C.B., con lo spostamento di alcune pareti interne (tramezzi) ed una consequenziale nuova distribuzione degli

ambienti circostanti. Dette difformità riscontrate, sinteticamente ascrivibili ad una diversa distribuzione degli ambienti interni (opere interne), a parere dello scrivente rientrano nelle casistiche di sanabilità previste dalla normativa vigente (DPR 380/2001, L. 16/2016 e ss.mm.ii.) e pertanto le stesse potranno essere regolarizzate dall'aggiudicatario, ed il relativo costo sarà detratto dal valore dell'immobile (come appresso dettagliatamente riportato).
