TRIBUNALE DI PALERMO

RELAZIONE TECNICA DI STIMA

PROCEDIMENTO R.G. ES. N. 64/2022

Dott. Ing. MASSIMILIANO DI LIBERTO

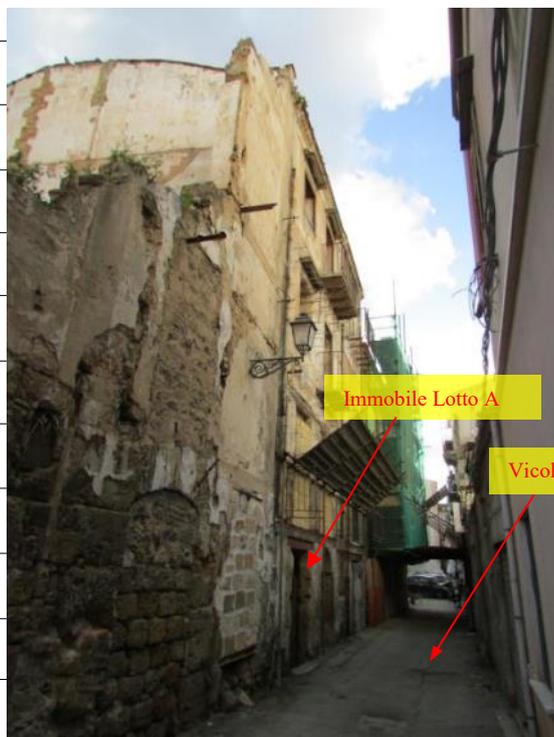
Figura 4: Ripresa da Vicolo delle Api del fabbricato nel quale è ubicato l'immobile Lotto A oggetto di stima.

Tutto il fabbricato è realizzato con struttura portante in muratura e solai piani originariamente in legno, oggi parzialmente ricostruiti in latero-cemento. La copertura è realizzata con travi in legno, tavolato e tegole di tipo coppo siciliano. Le pareti esterne sono solo in parte intonacate e si presentano in uno stato di conservazione molto scarso. Allo stesso modo, anche la copertura appare in pessime condizioni, con alcune porzioni crollate, e i balconi prospicienti Vicolo delle Api risultano parzialmente diroccati.

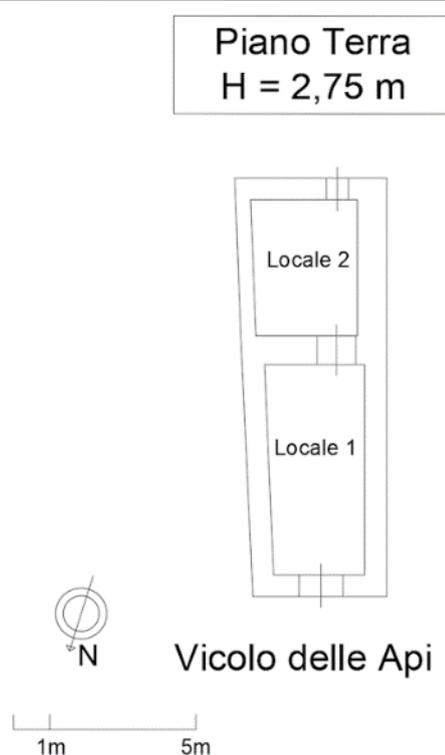
Nella tavola planimetrica n. 1 in *Allegato 11*, relativa allo stato di fatto attuale del cespite che costituisce il presente Lotto A (riprodotta in *Figura 5*), sono evidenziate le distribuzioni spaziali dell'unità immobiliare.

Figura 5: Planimetria relativa allo stato di fatto attuale dell'immobile pignorato – Lotto A.

Più nello specifico, il portone esterno su Vicolo delle Api (Foto n. 5) immette nel vano del cespite indicato nella planimetria in *Figura 5* (e in *Allegato 11*) come "Locale 1" (Foto nn. 6 (a)-(b)). Da questo, tramite un varco nella muratura portante del fabbricato, si accede al vano indicato in *Figura 5* come "Locale 2" (Foto n. 6(c)).

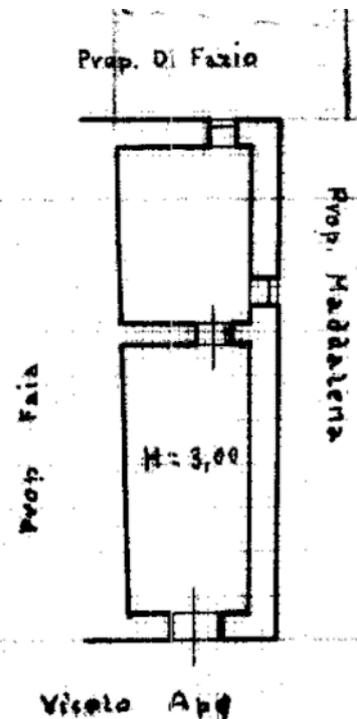
Le suddette distribuzioni risultano coincidenti, a meno di alcune difformità, con quanto riportato nell'attuale planimetria catastale (si confronti con la planimetria catastale in *Allegato 3*, riprodotta in *Figura 6*).

Figura 6: Planimetria catastale attuale (non in scala) dell'immobile pignorato – Lotto A.

In particolare, come anche si dirà in risposta al Quesito n. 3, rispetto alla configurazione rappresentata nella planimetria catastale, nel vano indicato in planimetria come “Locale 2”, sulla muratura perimetrale lato ovest è stata eliminata una finestrella/luce, mentre sulla muratura esterna lato sud una finestra è stata trasformata in una porta di collegamento con l’immobile adiacente, di pertinenza del Lotto B.

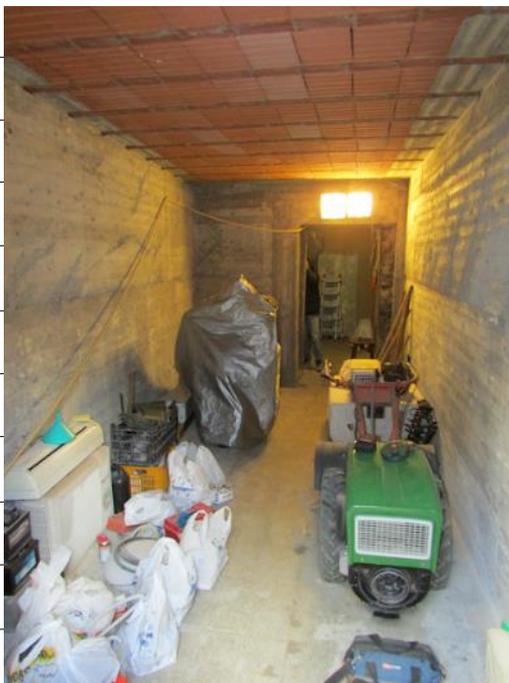
Figura 7: Particolare del vano indicato in planimetria come “Locale 1”.

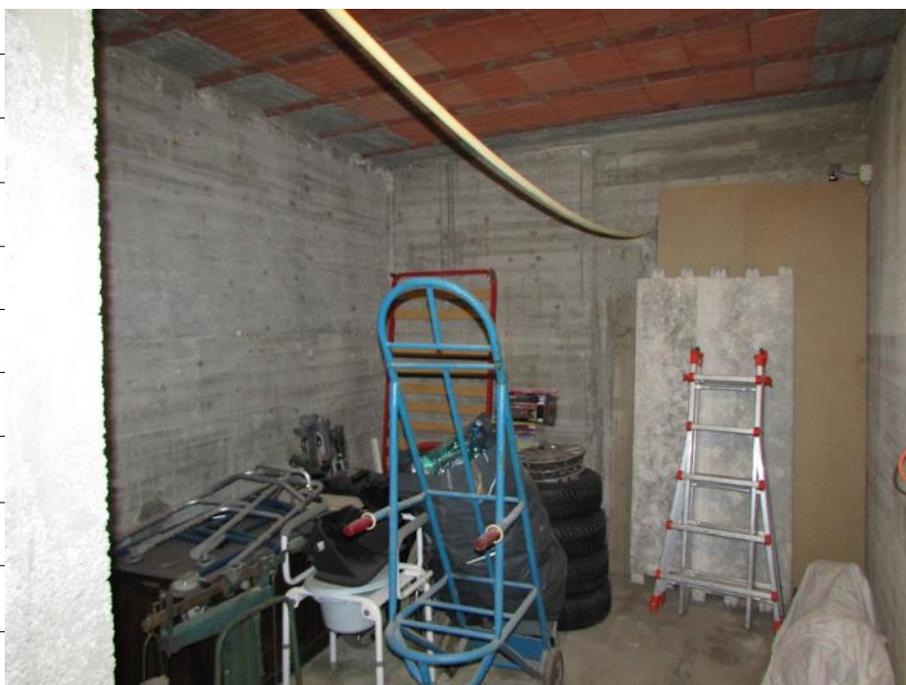
Figura 8: Particolare del vano indicato in planimetria come “Locale 2”.

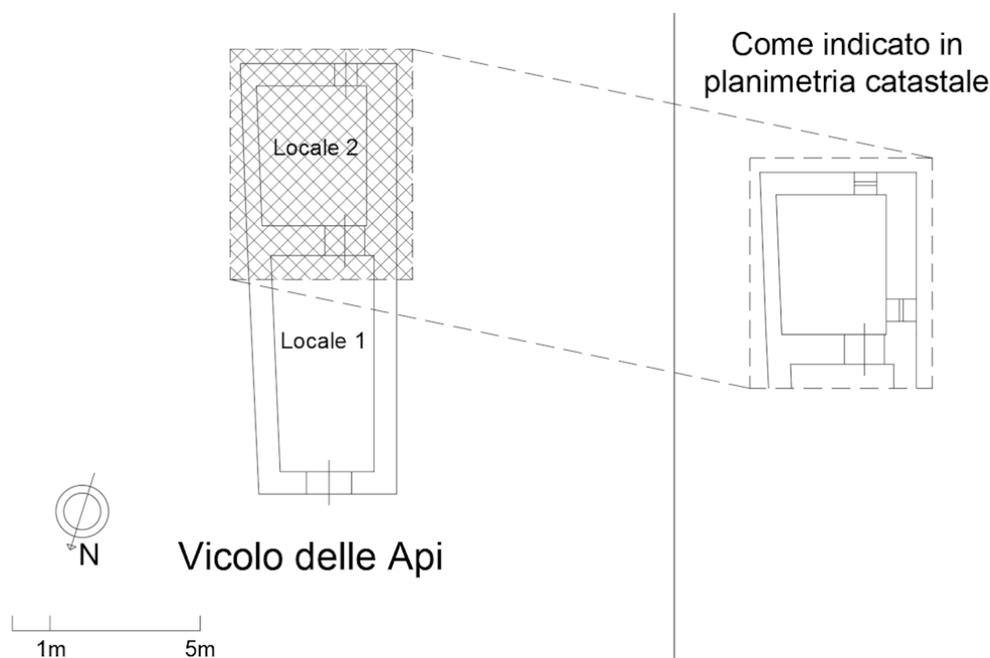
In Allegato 12 è riportata la tavola planimetrica n. 2 raffigurante la situazione reale dei luoghi relativa al bene pignorato costituenti il Lotto A, nella quale sono evidenziate graficamente le difformità riscontrate rispetto alla situazione dei luoghi rappresentata nella planimetria catastale. Tale tavola planimetrica è riprodotta anche nella seguente *Figura 9*.

Figura 9: Planimetria della situazione reale dei luoghi relativa al bene pignorato Lotto A, con evidenziate le difformità riscontrate rispetto alla situazione rappresentata nella planimetria catastale.

Come si vede confrontando detta planimetria con la tavola planimetrica n. 1 in Allegato 11 e con la precedente *Figura 5* (che raffigurano la situazione attuale dei luoghi), e come descritto in precedenza al § 3.2, le difformità riguardano, nel vano indicato in planimetria come “Locale 2”, l’eliminazione di una finestra/luce sulla muratura perimetrale lato ovest, e la trasformazione in apertura

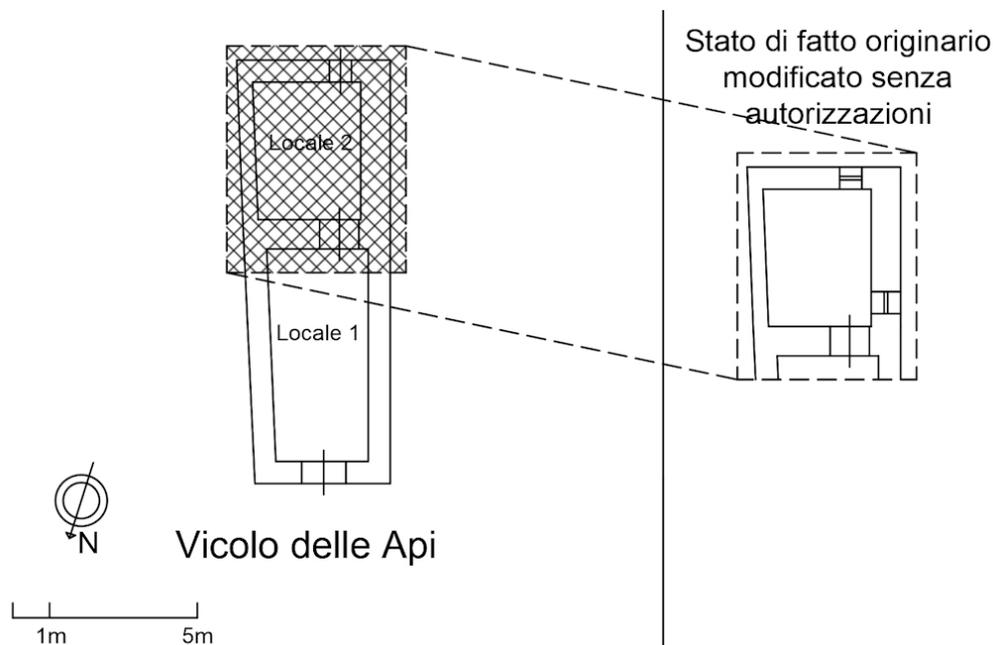
Attualmente il cespite del Lotto A non si trova nello stato di originaria realizzazione, in considerazione delle variazioni apportate citate in precedenza, e relative alla modifica di due aperture nella muratura portante e perimetrale.

Le suddette modifiche si possono facilmente riscontrare osservando le foto in *Allegato 10* e confrontando la tavola planimetrica n. 1 in *Allegato 11* (si veda anche la precedente *Figura 5*) e la tavola planimetrica n. 3 in *Allegato 14* (riportata nella seguente *Figura 10*), nella quale vengono evidenziati gli elementi di difformità tra la situazione originaria e quanto esistente.

Figura 10: Planimetria della situazione reale dei luoghi relativa all'immobile pignorato Lotto A, con evidenziate le difformità edilizie riscontrate.
