RELAZIONE TECNICA DI STIMA

PROCEDIMENTO R.G. ES. N. 64/2022

Nel seguito della presente perizia sarà trattato il lotto denominato come **“LOTTO B”**.

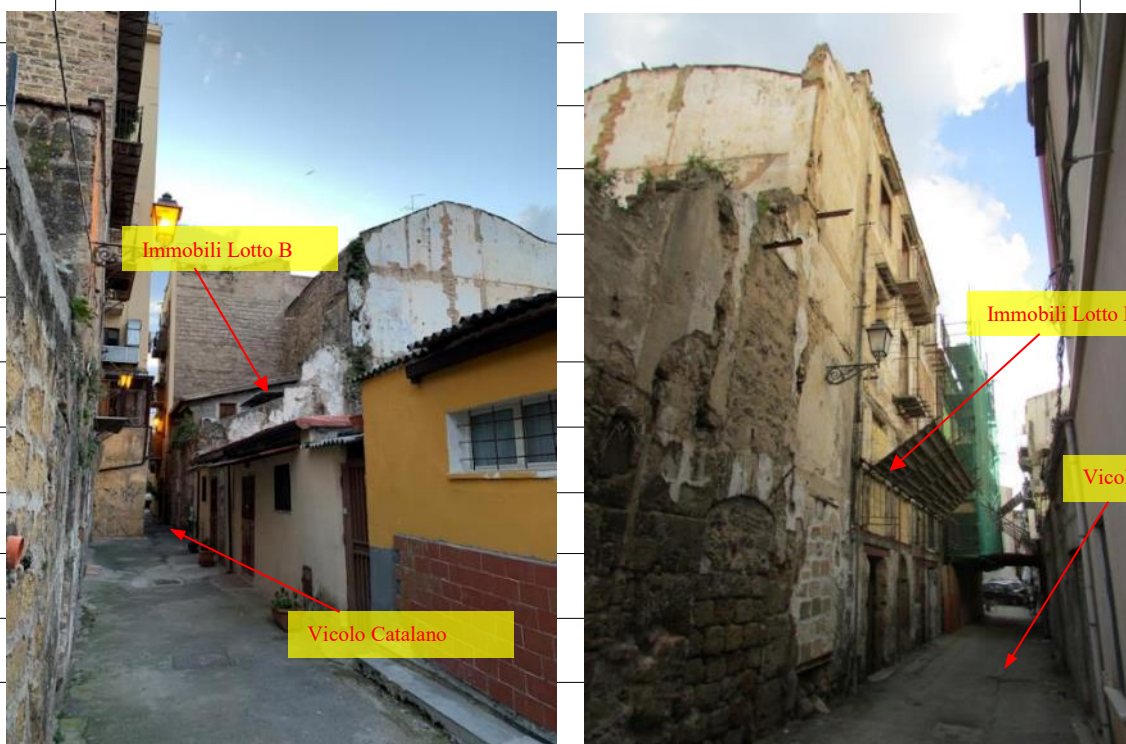
Figura 4: Riprese da Vicolo Catalano (a) e da Vicolo delle Api (b) del fabbricato nel quale sono ubicati gli immobili costituenti il Lotto B oggetto di stima.

I cespiti oggetto di stima che compongono il presente Lotto B sono costituiti da due unità immobiliari, con destinazione d'uso abitativa, ubicate al primo piano, con relativo locale di pertinenza al piano terra, di un fabbricato a 4 elevazioni f.t. (si vedano la *Figura 4* e le Foto nn. 3 e 4 in *Allegato 10*).

pesse condizioni, con alcune porzioni crollate, e i balconi prospicienti Vicolo delle Api risultano parzialmente diroccati.

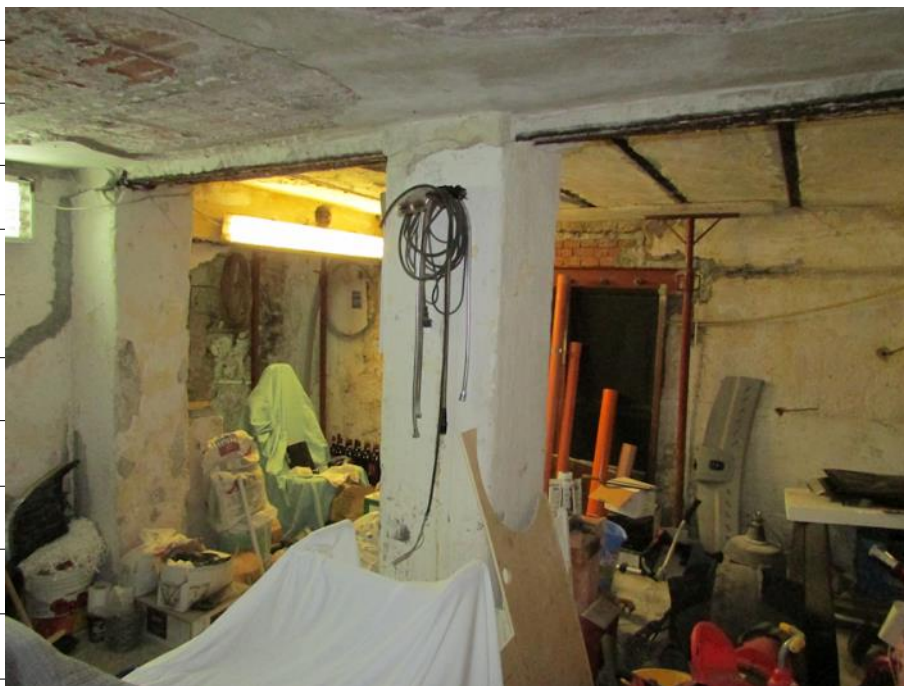
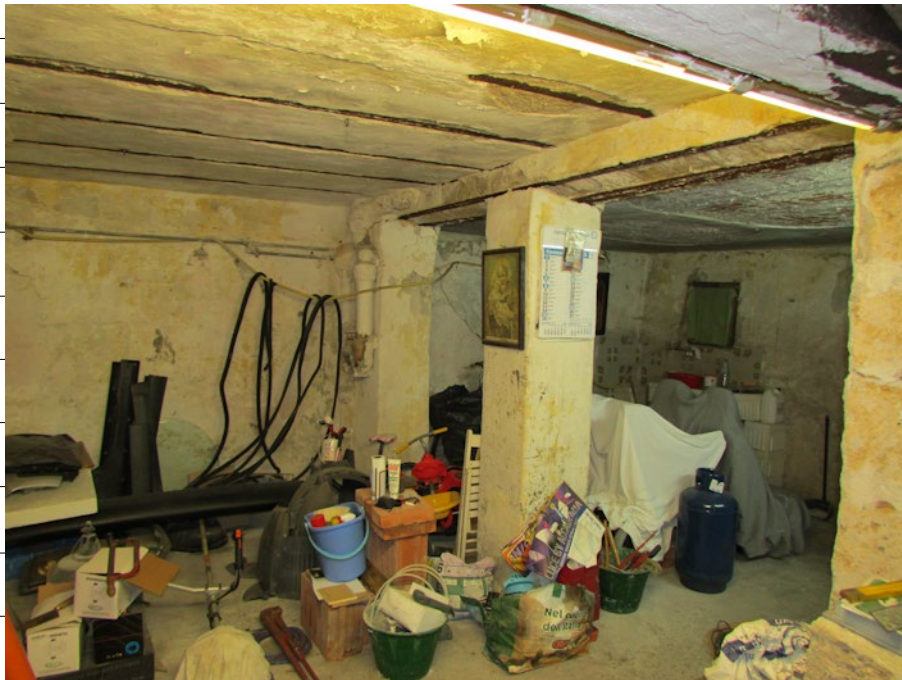
Figura 7: Riprese del locale al piano terra di pertinenza degli immobili Lotto B, adibito a locale di sgombero.

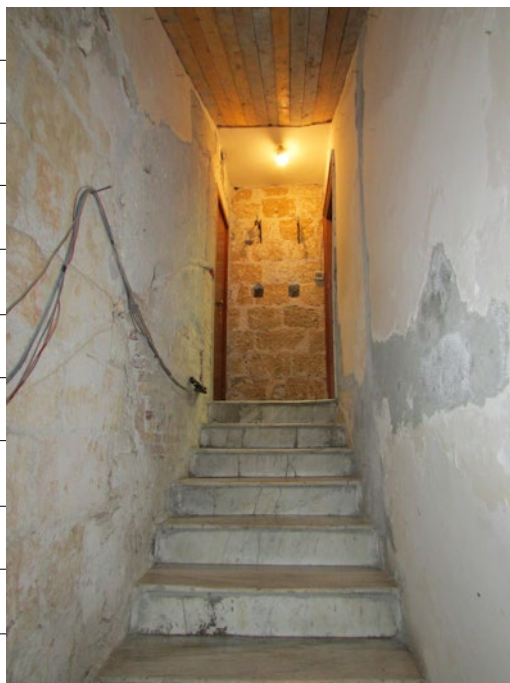
Figura 8: Particolare della scala di accesso dal civico 29 di Vicolo Catalano al primo piano del fabbricato.

I cespiti del Lotto B hanno accesso da Vicolo Catalano in corrispondenza al civico 29, tramite un portoncino in legno a quota strada, che immette in un vano scala di esclusiva pertinenza dei cespiti (Foto nn. 5 e 6).

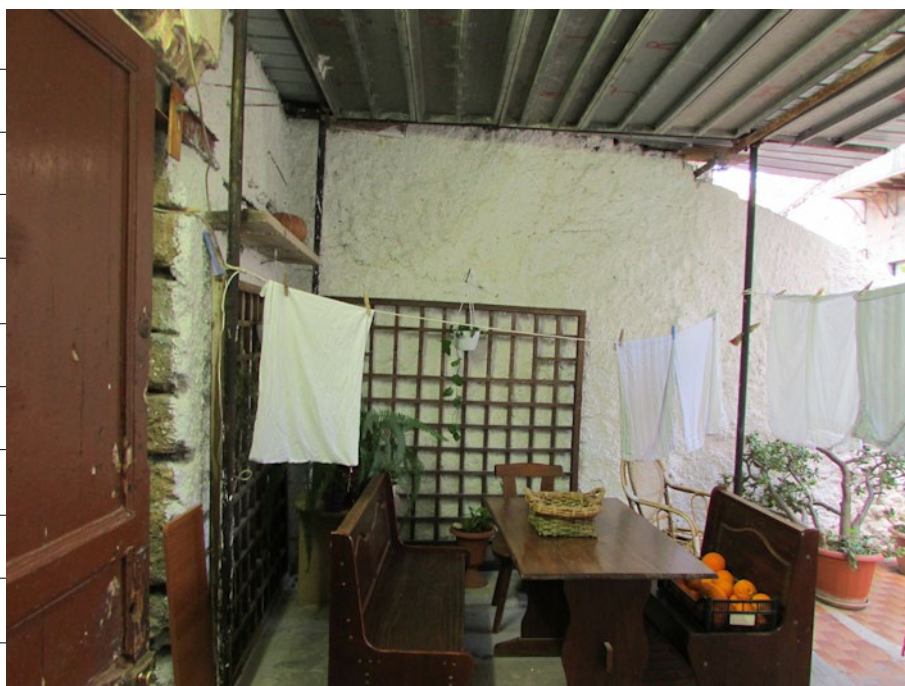
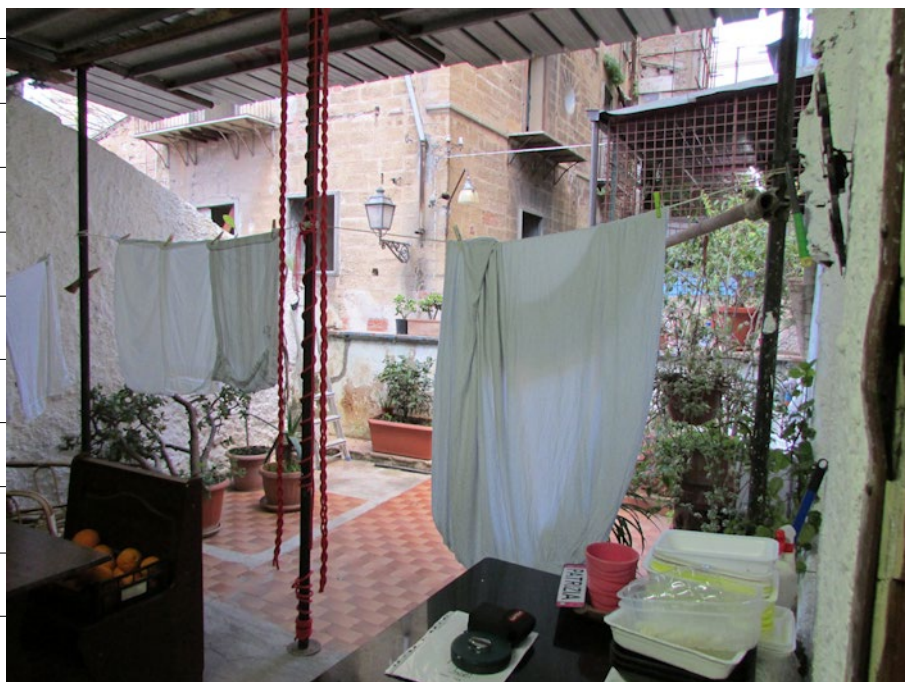
Figura 14: Inquadrature dell'ambiente dell'immobile punto b) oggi costituito da un terrazzo parzialmente coperto.

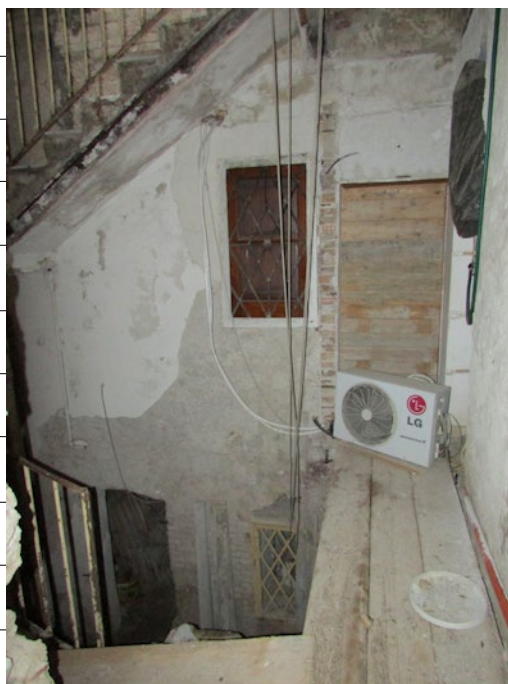
Figura 17: Particolare del pozzo luce in cui insiste il vano scala che conduce ai piani superiori.

indicato come “Stanza 3” (Foto nn. 20(a)-(b)) che si affaccia su Vicolo delle Api. Sul lato ovest della “Stanza 2” sono inoltre presenti due aperture in adiacenza al pozzo luce al centro del fabbricato in cui insiste il vano scala che collega Vicolo delle Api con i piani superiori dell’edificio (Foto nn. 21(a)-(b)). Si rileva che analoghe aperture sono presenti dall’altro lato del pozzo luce, nella “Stanza 1” del cespite punto a) (si vedano le Foto nn. 13 e 21(a)), e che tra le due stanze era originariamente presente un vano di collegamento chiuso, che allo stato attuale risulta essere stato demolito.
