TRIBUNALE DI PALERMO

RELAZIONE TECNICA DI STIMA

PROCEDIMENTO R.G. ES. N. 64/2022

Dott. Ing. MASSIMILIANO DI LIBERTO

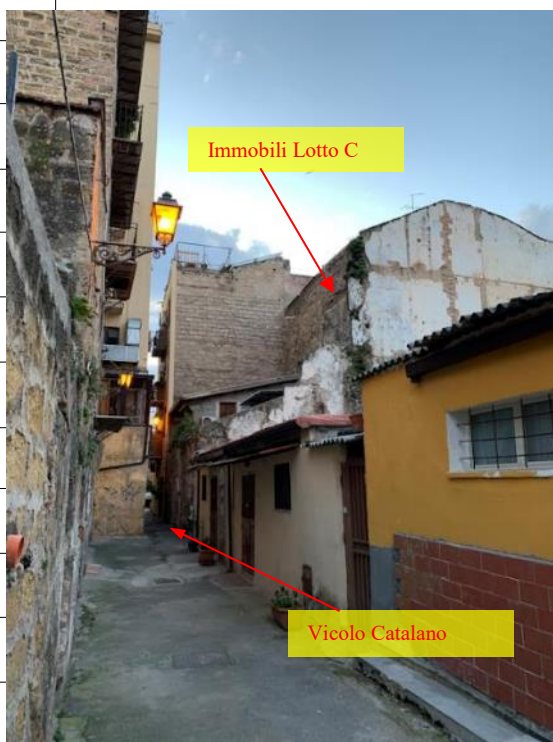
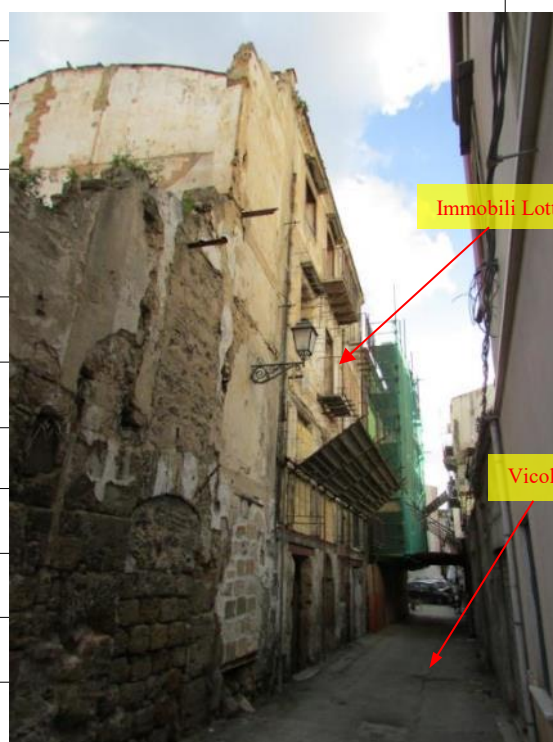
Figura 4: Riprese da Vicolo Catalano e (b) da Vicolo delle Api del fabbricato nel quale sono ubicati gli immobili costituenti il Lotto C oggetto di stima.

I cespiti oggetto di stima che compongono il presente Lotto C sono costituiti da due unità immobiliari, con destinazione d'uso abitativa, ubicate al secondo piano di un fabbricato a 4 elevazioni f.t. (si vedano la *Figura 4* e le Foto nn. 3 e 4 in *Allegato 10*).

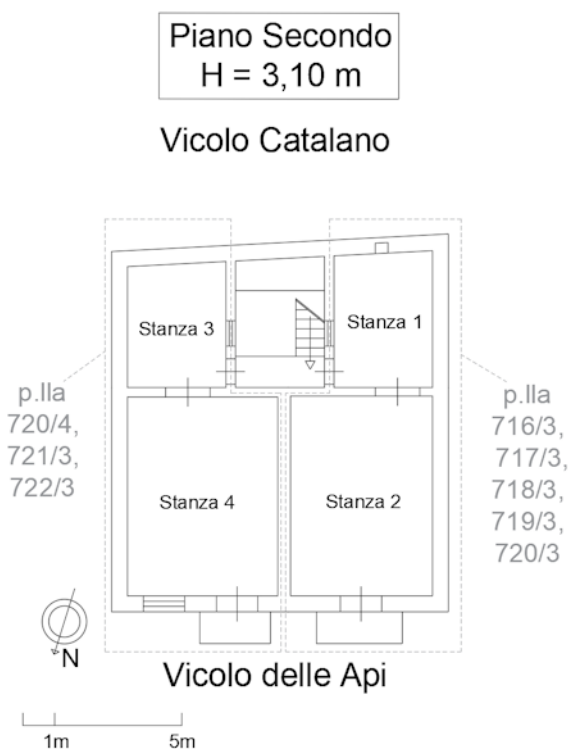
Figura 5: Planimetria relativa allo stato di fatto attuale degli immobili pignorati – Lotto C.

Nella tavola planimetrica n. 1 in *Allegato II*, relativa allo stato di fatto attuale dei cespiti che costituiscono il presente Lotto C (riprodotta in *Figura 5*), sono evidenziate le distribuzioni spaziali delle unità immobiliari.

Le suddette distribuzioni risultano difformi rispetto a quanto riportato nella

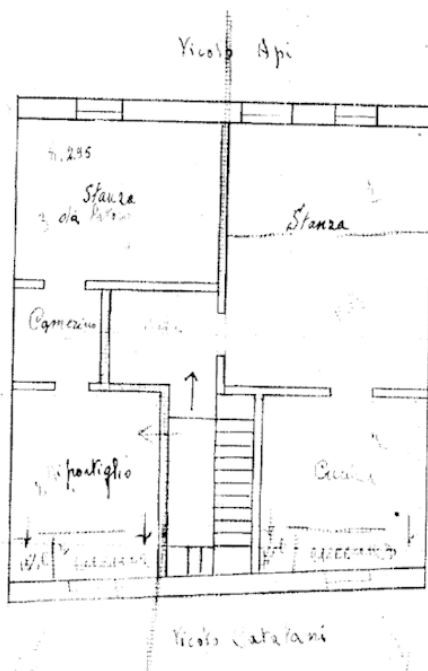
Figura 6: Planimetria catastale attuale (non in scala) degli immobili pignorati - Lotto C.

planimetria catastale d’impianto (si confronti con la planimetria catastale in *Allegato 3*, riprodotta in *Figura 6*).

In particolare, come anche si dirà in risposta al Quesito n. 3, risulta essere stata globalmente variata la distribuzione degli ambienti interni per l’insieme dei cespiti Lotto C, per cui un piccolo vano centrale, originariamente afferente al cespite di cui al punto b) del superiore elenco, è stato trasferito al cespite di cui al punto a). Inoltre, in conseguenza di detto spostamento, è stata realizzata una nuova apertura di accesso al cespite punto b) sul lato est del vano scala (salendo, a destra) e sono stati chiusi l’originaria apertura sul lato nord (salendo, di fronte) e un varco nella muratura portante centrale.

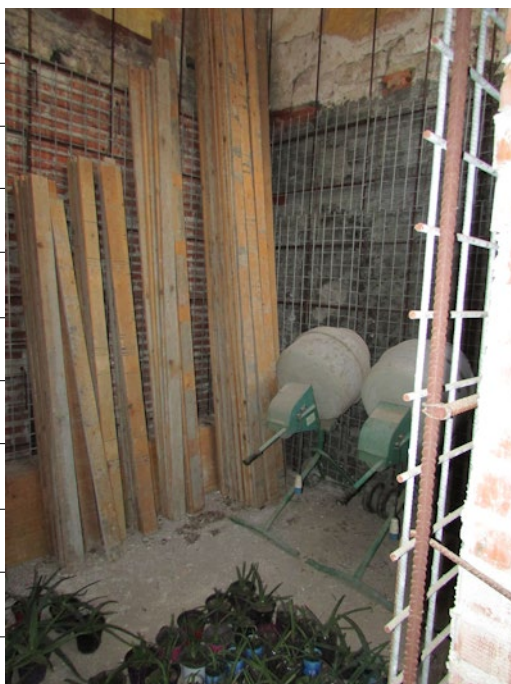
3” che la “Stanza 4” sono dotate di balconi, ad oggi pericolanti, su Vicolo delle Api.

Figura 10: Fotogramma del locale dell'immobile punto b) del Lotto C indicato come "Stanza 3" in planimetria.

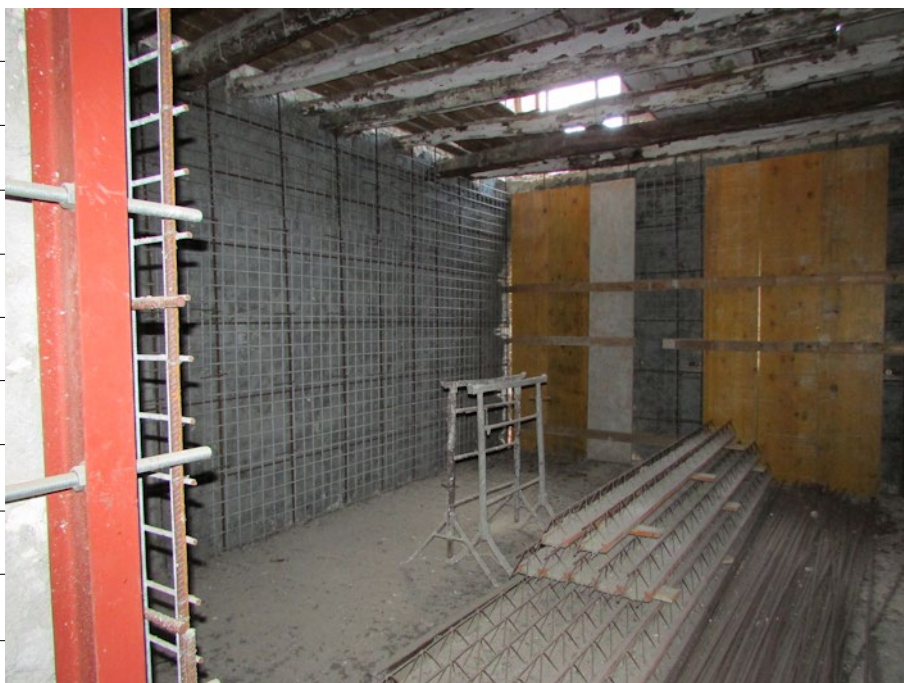
Figura 11: Ripresa del locale dell'immobile punto b) del Lotto C indicato come "Stanza 4" in planimetria.

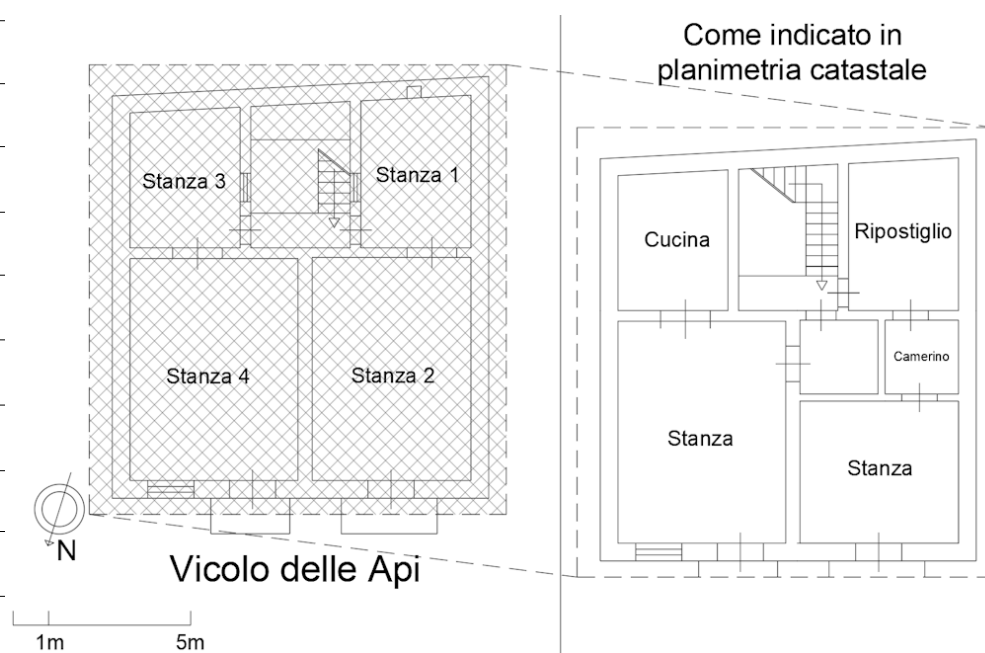
Figura 12: Planimetria della situazione reale dei luoghi relativa ai beni pignorati Lotto C, con evidenziate le difformità riscontrate rispetto alla situazione rappresentata nella planimetria catastale.

In *Allegato 12* è riportata la tavola planimetrica n. 2 raffigurante la situazione

reale dei luoghi relativa ai beni pignorati costituenti il Lotto C, nella quale sono evidenziate graficamente le difformità riscontrate rispetto alla situazione dei luoghi rappresentata nella planimetria catastale. Tale tavola planimetrica è riprodotta anche nella seguente *Figura 12*.

Come si vede confrontando detta planimetria con la tavola planimetrica n. 1 in *Allegato 11* e con la precedente *Figura 5* (che raffigurano la situazione attuale dei luoghi), e come descritto in precedenza al § 3.2, le difformità riguardano la complessiva diversa distribuzione degli ambienti interni dei cespiti, con trasferimento di un piccolo vano dal cespite punto b) al cespite di cui al punto a) e chiusura di un varco nella muratura portante centrale, e la realizzazione di una nuova apertura di accesso al cespite punto b) sul lato est del vano scala (salendo,

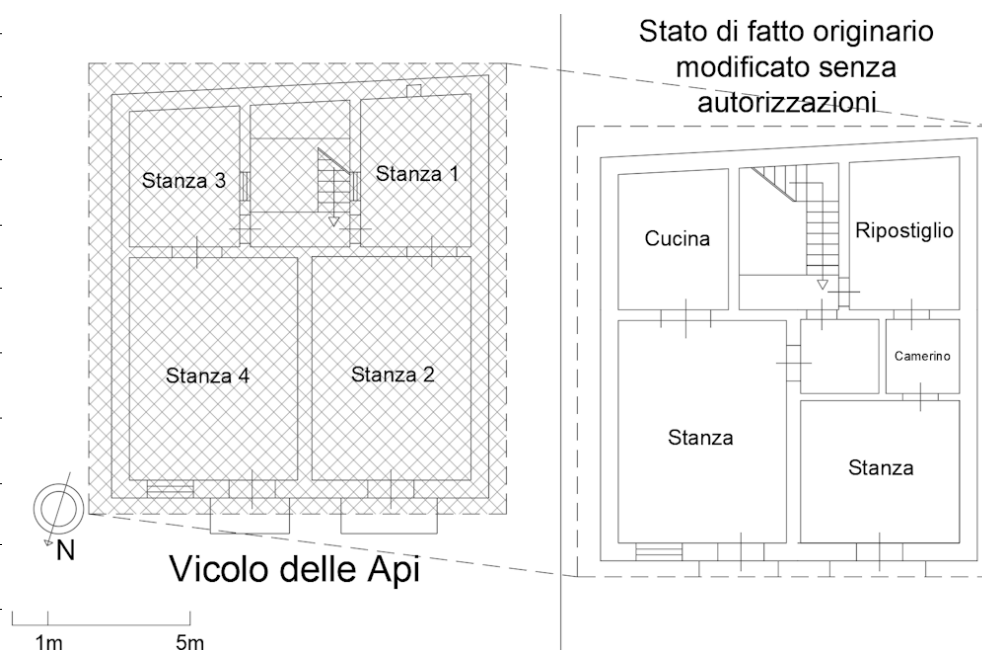
Figura 13: Planimetria della situazione reale dei luoghi relativa agli immobili pignorati Lotto C, con evidenziate le difformità edilizie riscontrate.

Le suddette modifiche si possono facilmente riscontrare osservando le foto in *Allegato 10* e confrontando la tavola planimetrica n. 1 in *Allegato 11* (si veda

anche la precedente *Figura 5*) e la tavola planimetrica n. 3 in *Allegato 14* (riportata nella seguente *Figura 13*), nella quale vengono evidenziati gli elementi di difformità tra la situazione originaria e quanto esistente.
