Procedura Esecutiva n. **304_2022 R.G.Es.**

RELAZIONE DI STIMA

Abitazione ubicato in via Aloi, 26 in Palermo (PA)

ESPERTO STIMATORE : **ING. FABRIZIO FERRO**
STUDIO: **VIA RESUTTANA, 360 – 90146 PALERMO**
EMAIL PEC: **FABRIZIO.FERRO@ORDINEINGPA.IT**

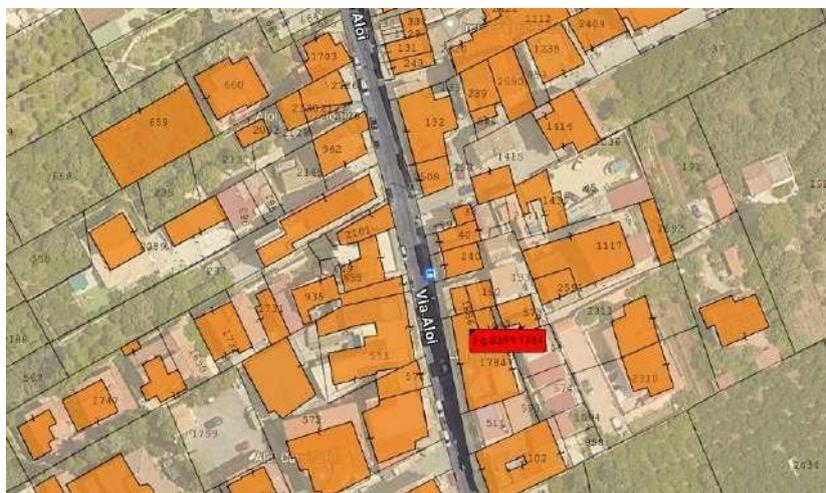
Sovrapposizione foto satellitare e mappa catastale

In ordine alla esatta individuazione dell'immobile pignorato, la sovrapposizione tra la foto satellitare e l'estratto di mappa catastale ha dato esito positivo come si evince dal confronto delle immagini riportate di seguito mediante applicazione del sistema STIMATRIX FORMAPS (*Allegato I*). Coordinate geografiche immobile pignorato: 38.08401, 13.35308

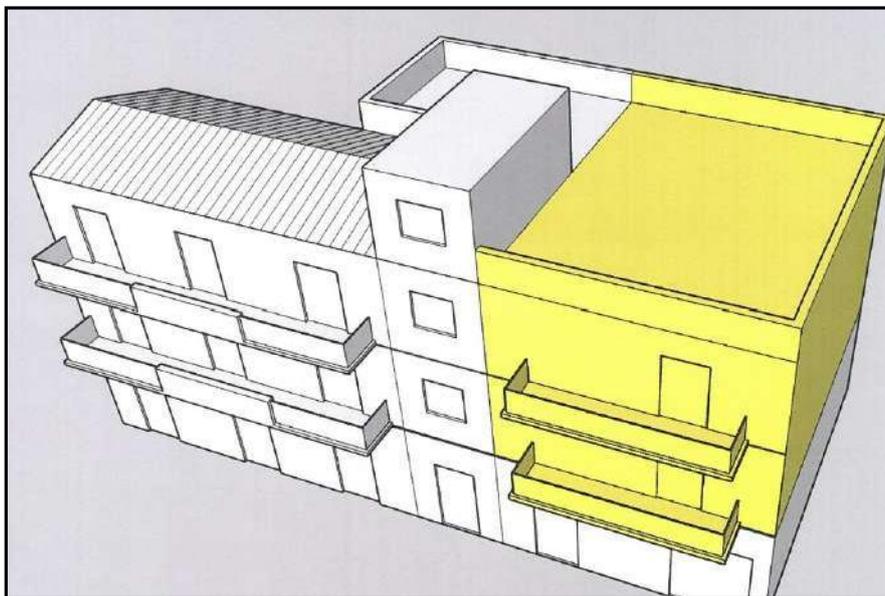
A seguire indicazione grafica a grandi linee dell'immobile pignorato evidenziato col colore giallo.

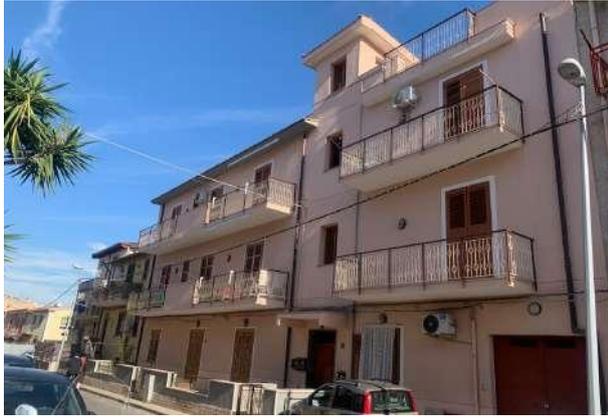
Edificio in oggetto

Il bene staggito è appartamento posizionato al 1° e 2° piano di un edificio per civile abitazione che consta di 4 elevazioni fuori terra e ingresso ubicato in via Aloi, 26.

Il fabbricato è un edificio a schiera, con affaccio posteriore su corti private e anteriore sulla via Aloi, caratterizzato da proprietà tipologiche e architettoniche modeste e con struttura portante in muratura con elevazioni ammassate da cordoli in cemento armato.

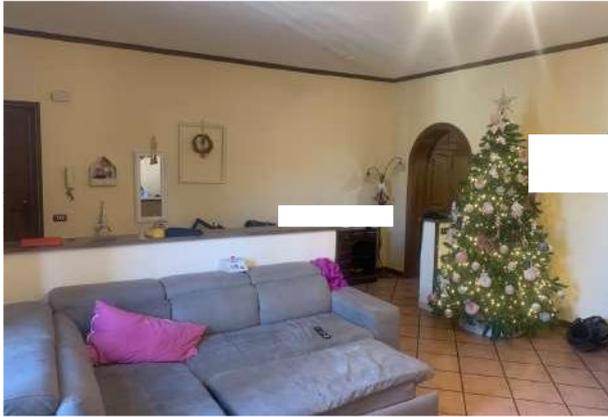
P2°: soggiorno

Le condizioni manutentive in generale dell'immobile sono buone fatta eccezione per alcune circoscritte porzioni delle pareti del soggiorno al piano 2° e di una camera al piano 1° che evidenziano limitati danni da infiltrazione quali sfogliatura della superficie intonacata con alterazioni di colore ed efflorescenza di sali.

Nel complesso non si segnalano criticità e non sono necessarie opere di manutenzione straordinaria e/o di recupero.

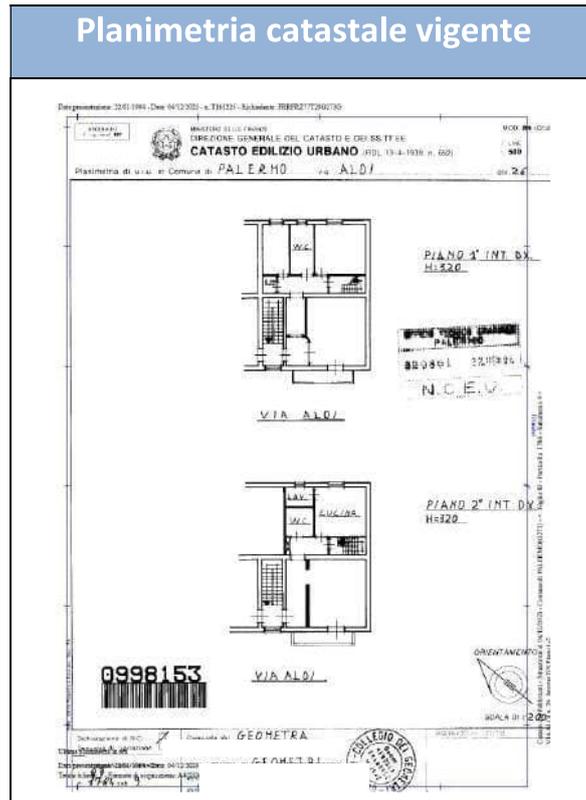
La planimetria catastale vigente è stata presentata in data 22/01/1994.

Lo stato di fatto è **conforme** con la vigente planimetria catastale.

In realtà come sarà esplicitato in risposta al quesito n. 6, lo stato di fatto non è regolare dal punto di vista edilizio e di conseguenza in caso di demolizione della porzione del 2° piano abusiva e non sanabile occorre procedere all'accatastamento tramite procedura Docfa della porzione residua al 1° piano per una spesa stimata in € 500.

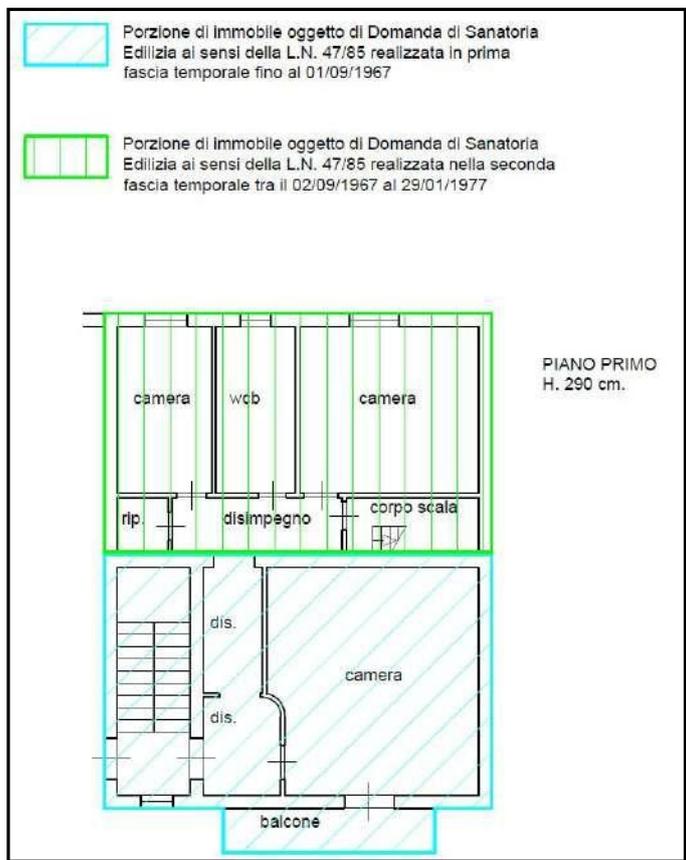
Quindi per l’abuso di Tipologia 1 (*opera realizzata in assenza o difformità della Licenza edilizia o Concessione Edilizia*) l’oblazione corretta da applicare è 25.000 £/mq e non è 3.300 £/mq come invece adoperata in sede di domanda.

Inoltre la parte posizionata al piano secondo è stata costruita tra il 1985 e il 1987, quindi non ultimata entro il 01/10/1983 condizione fondamentale per accedere ai benefici della Sanatoria ai sensi della L.N. 47/85.

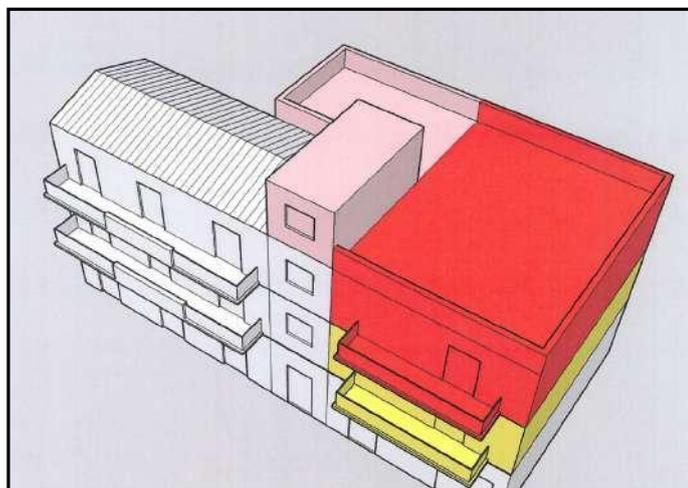
A seguire indicazione grafica a grandi linee dello stato edilizio del compendio pignorato evidenziata in giallo la parte regolarizzabile con la definizione della pratica di Sanatoria prot. 9399/1987 e in rosso la parte del secondo piano non sanabile e suscettibile o di demolizione o di fiscalizzazione dell'abuso. Le parti "interessate" di proprietà di terzi dal punto di vista strutturale ad un eventuale demolizione sono evidenziate in rosa.

IPOTESI B: edificio staticamente non verificato post opere di demolizione	
Definizione pratica di Condono Prot. n. 9399/1987	€ 8.403,61
Spesa per verifiche strutturali	€ 4.000,00
Fiscalizzazione dell'abuso (art. 34 DPR 380/01)	€ 228.841,00
TOTALE	€ 241.245,00
