TRIBUNALE DI PALERMO

ESECUZIONI IMMOBILIARI 97/2021 + 98/2024

PERIZIA DI STIMA IMMOBILIARE

LOTTO UNICO

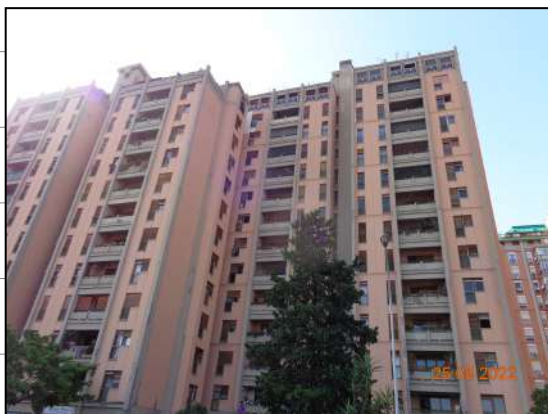
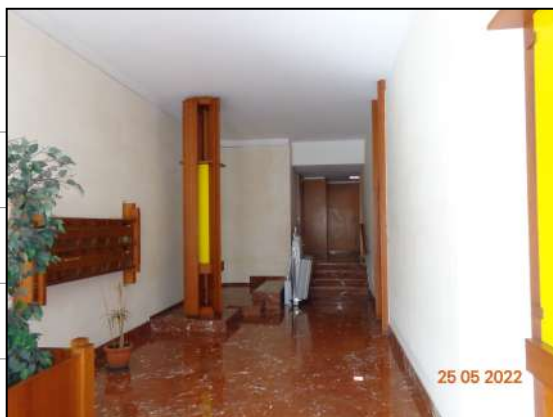
Nel complesso il fabbricato, di cui fa parte l'immobile, è in discrete condizioni generali per quanto riguarda i prospetti esterni e in buone condizioni per quanto riguarda gli spazi interni condominiali.

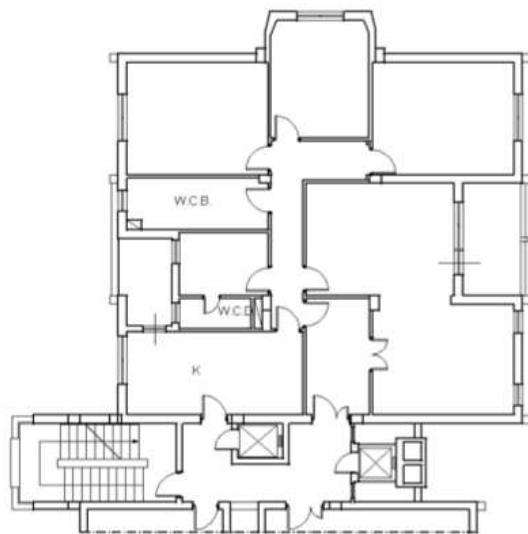
Il confronto tra la planimetria catastale attuale e lo stato di fatto dell'immobile ha evidenziato l'assoluta conformità catastale dell'immobile:

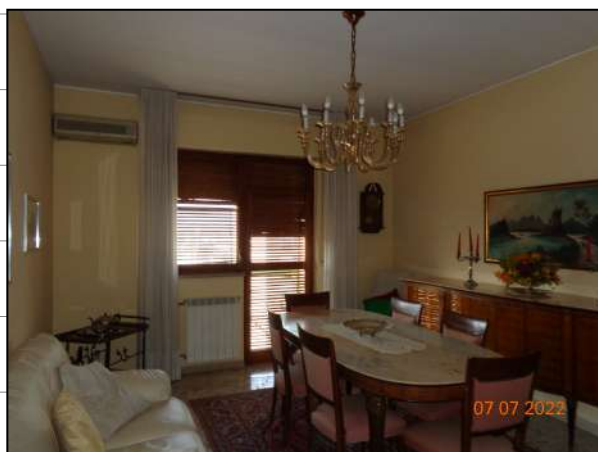
All'interno si trova in discrete condizioni d'uso, risalenti alla edificazione dell'immobile anche se ben mantenuto, fatta eccezione per il bagno principale, ristrutturato di recente.

La pavimentazione è in graniglia di marmo nella maggior parte degli ambienti, fatta eccezione per la cucina e il w.c. principale nei quali è in ceramica e per il salotto in cui è presente la moquet; le pareti di tutte le camere sono tinteggiate con idropittura, come anche il soffitto, tranne nel salotto in cui è presente la carta da parati.

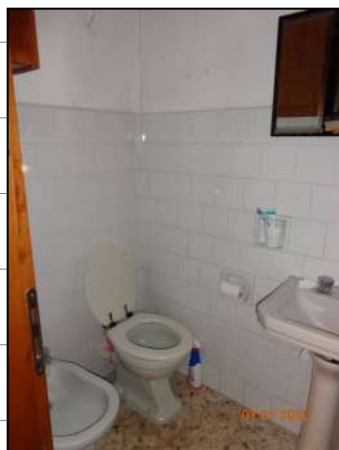
L'immobile è dotato di doppi servizi igienici di cui uno completo dei quattro sani-

tari, con ampia doccia, e uno di servizio con vaso, bidè e lavabo; il w.c. principale ha rivestimento ceramico per un'altezza di circa 2,00 m, mentre quello di servizio ha un rivestimento di altezza pari a circa 1,50 m.
