TRIBUNALE DI PALERMO
SEZIONE VI CIVILE - ESECUZIONI IMMOBILIARI
G.E. dott.ssa Alessia Lupo

Procedura Esecutiva R.Es. n. 263/2017

RELAZIONE DI STIMA

LOTTO 2

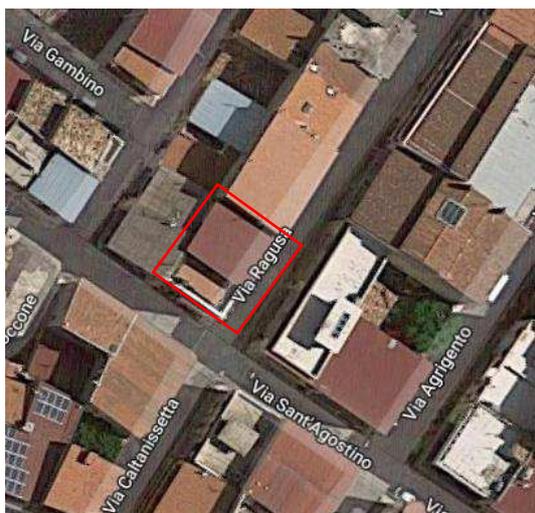
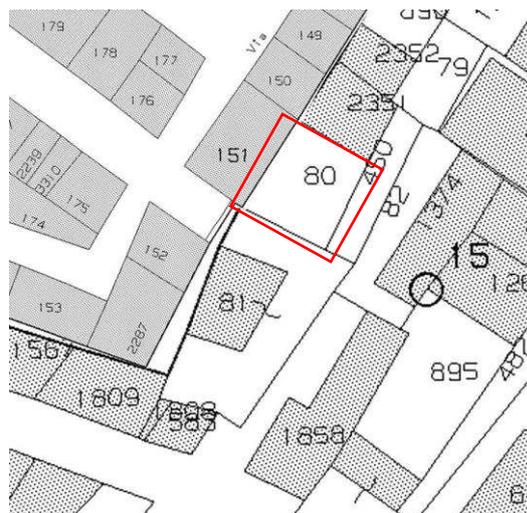
Ai fini dell'individuazione del bene oggetto di pignoramento si è provveduto ad acquisire lo stralcio della mappa catastale del foglio 11 del Comune di Borgetto entro cui ricade la p.lla 931 che identifica l'immobile al C.F. constatando, tuttavia, che a causa del mancato allineamento con il C.T. (come si indicherà meglio in risposta al quesito n. 3) il fabbricato in esame, indicato

con un riquadro rosso, non risulta riportato in mappa dove è presente il terreno libero individuato con la p.lla 80. (cfr. Allegato A.3).

La posizione del fabbricato p.lla 931 sull'originaria p.lla 80 di terreno è indicata negli elaborati allegati alla concessione edilizia ((cfr. Allegato D.2) in cui è allegata la mappa urbana con rappresentato il fabbricato.

Alla luce di tali incongruenze occorrerà pertanto procedere all'allineamento cartografico e censuario della p.lla 931 tra il catasto dei terreni e il catasto dei fabbricati.

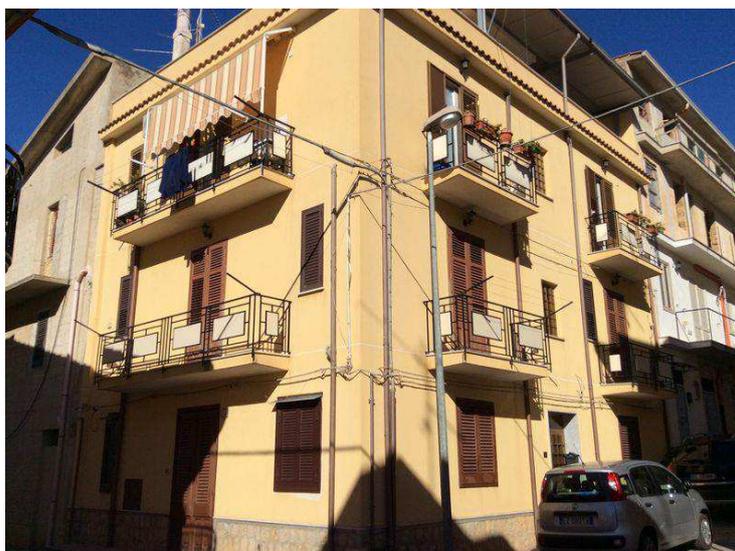
ovest del centro urbano, in testa all'isolato compreso tra la via Sant'Agostino, la via Ragusa e la via Ariosto. L'area, adiacente al centro storico, è caratterizzata da palazzine residenziali di due tre elevazioni, prospicienti un unico fronte stradale e poste in adiacenza a formare il tessuto regolare delle strette stecche edilizie. La zona è dotata di tutti i servizi di urbanizzazione primaria e secondaria.

Il corpo di fabbrica, posto ad angolo tra le vie Ragusa e Sant'Agostino presenta tre elevazioni fuori terra in cui sono ricavate tre unità abitative, una per ogni piano a cui si accede dal piccolo vano scala posto al civico 2 della via Ragusa. Il fabbricato,

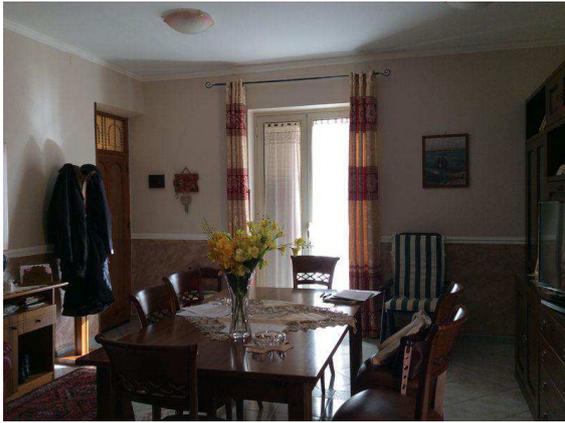
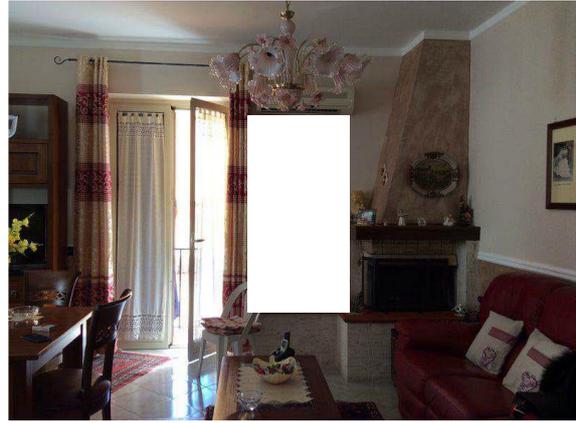
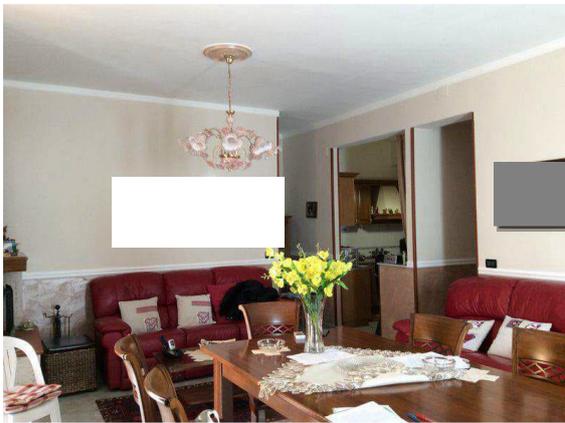
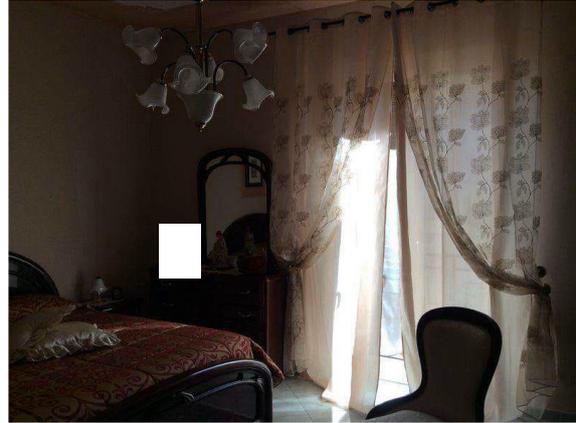
L'accesso avviene direttamente nell'ampio ambiente principale adibito a soggiorno pranzo, dotato di due aperture con balconi prospicienti le predette strade, sul fondo è posto, prospiciente la via Sant'Agostino, il servizio igienico con doccia e sull'interno, separata da un'ampia apertura la cucina, a cui è annesso un piccolo ripostiglio con parziale controsoffitto in legno di sgombero. Dall'ambiente soggiorno attraverso un corridoio posto alle spalle del vano scala da cui prende luce con una alta finestra, si raggiunge il vano adibito a camera da letto con affaccio sulla via Ragusa e un ulteriore ambiente cieco. La disposizione degli ambienti, in relazione alla superficie e nonostante la particolare conformazione del lotto, cieco su due lati, non appare razionale restituendo oltre il vano cucina privo di finestra, un ulteriore vano cieco di fatto non abitabile *Allegato A.1-B*). L'appartamento si presenta in buone condizioni di manutenzione.

- pareti rifinite con intonaco civile e coloritura con idropittura per interni, nei vani principali la coloritura bicroma è definita da cornice in gesso all'altezza di 1,00 con parte bassamente ad effetto spugnato; il servizio igienico e della parete del piano cottura della cucina rivestito fino ad un'altezza di 1,80 con piastrelle 20x30 cm;

- pavimentazione con piastrelle ceramiche di dimensione 30x30 cm, ad eccezione del ripostiglio in cui vi sono mattonelle in graniglia 20x20 cm;
- porta d'ingresso non blindata, porte interne in legno tamburato; infissi esterni in alluminio con vetro camera e persiane;

- impianto idrico sottotraccia a collettore;
- impianto elettrico sottotraccia (non sono state fornite le certificazioni);
- impianto di riscaldamento assente, è presente il camino nel vano soggiorno-pranzo;

- Assenza di collegamento con il gas di città produzione di acqua calda sanitaria avviene mediante scaldabagno elettrico
- Altezza di interpiano m 2,95.

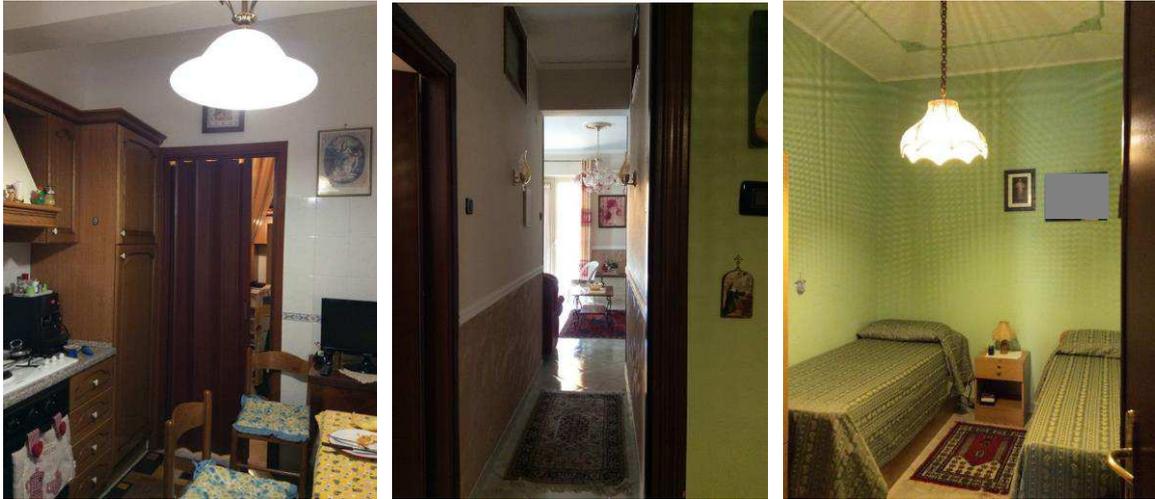
L'immobile presenta una superficie interna utile pari a 83,60 mq (calcolata al netto dei muri interni e perimetrali) e una superficie commerciale pari a 100 mq (calcolata secondo quanto indicato in risposta al quesito n. 12).

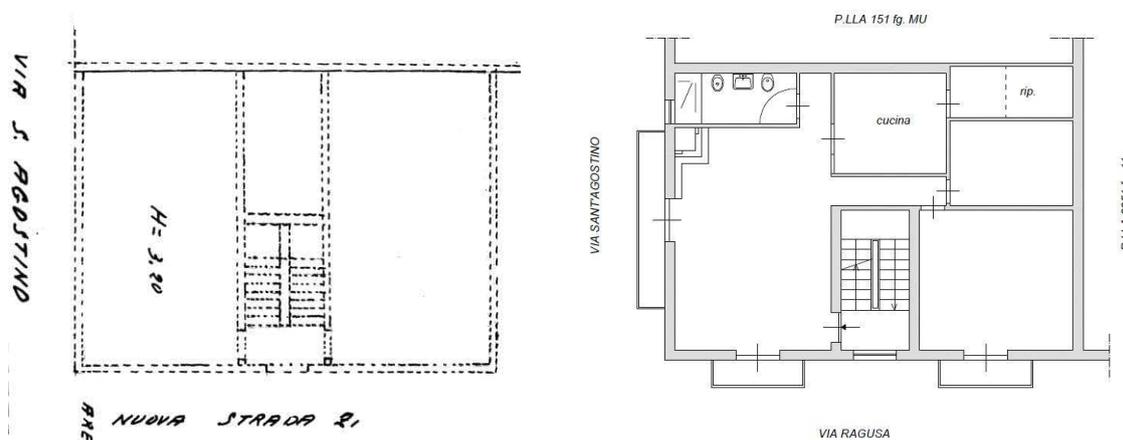
La planimetria catastale dell'immobile presentata in Catasto il 31/12/1970, ma redatta in data antecedente il 18.02.1967, in ditta ai coniugi XXXXX e XXXXX, indica "l'area del 2° piano", a quella data in corso di costruzione, e rappresenta unicamente la sagoma dell'immobile, con linee tratteggiate e l'indicazione del corpo scala e dei confini (*cf. Allegato C.3*).

Non vi è pertanto conformità tra la planimetria catastale e lo stato dei luoghi (*cf. Allegato A.2*) e occorre presentazione di atto di aggiornamento catastale mediante elaborazione e presentazione di documento DoCFa all’Agenzia delle Entrate – Settore Territorio.

Il costo degli adempimenti per le rettifiche catastali (sia al catasto terreni che al catasto fabbricati), che andrà detratto dal valore commerciale dell’immobile, si stima in via presuntiva pari a complessivi € 1.800,00 per compensi tecnico-professionali e diritti.

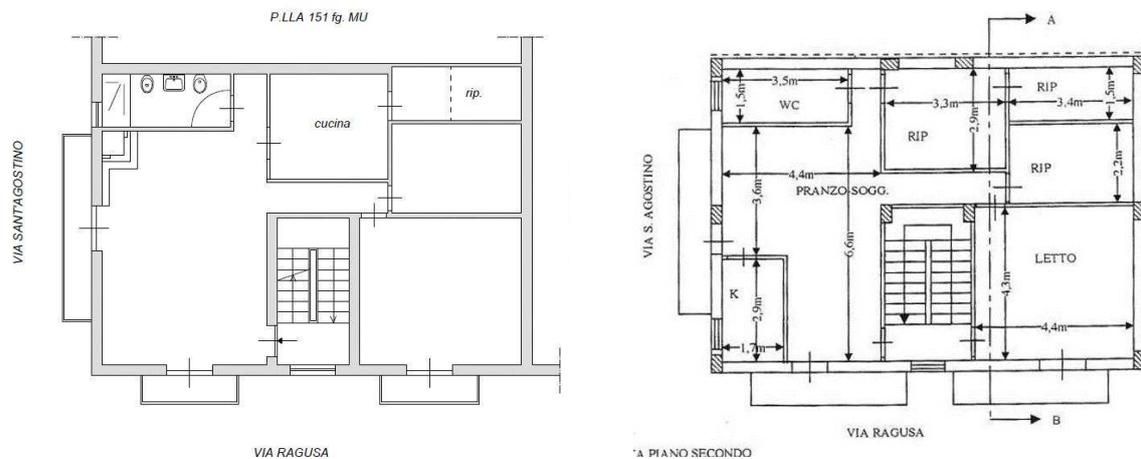
Con riferimento alla rispondenza dell'immobile al progetto approvato con il sopra citato titolo edilizio abilitativo, si rileva che i grafici allegati alla richiesta di concessione reperiti all'interno del fascicolo (*cf. Allegato D.3*) corrispondono allo stato dei luoghi a meno delle seguenti differenze: il vano cucina non risulta realizzato all'interno del soggiorno-pranzo ma ricavato in luogo del ripostiglio posto di fronte al servizio igienico; l'accesso al vano ripostiglio oggi cucina risulta spostato e parte del muro di separazione è stato abbassato allargando l'apertura sul vano soggiorno; la seconda porta di accesso dal pianerottolo salendo a sinistra che immetteva direttamente nella camera da letto, non è presente.

Tali modifiche, che riguardano opere interne rientranti nelle opere di manutenzione straordinaria, possono essere regolarizzate anche ad opere eseguite attraverso la presentazione di CILA tardiva ai sensi dell'art. 3 comma 2 lettera a) della LR 16/2016 con il pagamento di una sanzione pecuniaria di € 1.000,00 (ex art. 3 comma 5 LR 16/2016) oltre € 40,00 per diritti di istruttoria.

Pertanto si stima che il costo complessivo per la regolarizzazione dell'immobile comprensivo delle spese tecniche, dei diritti di istruttoria, tributi e sanzioni ammonti presuntivamente a € **2.500,00**.
