**TRIBUNALE DI PALERMO
SEZIONE SESTA CIVILE
ESECUZIONI IMMOBILIARI**

Procedura esecutiva n. 711/2017 R.G. Es.

RELAZIONE DI CONSULENZA TECNICA D'UFFICIO

LOTTO UNICO

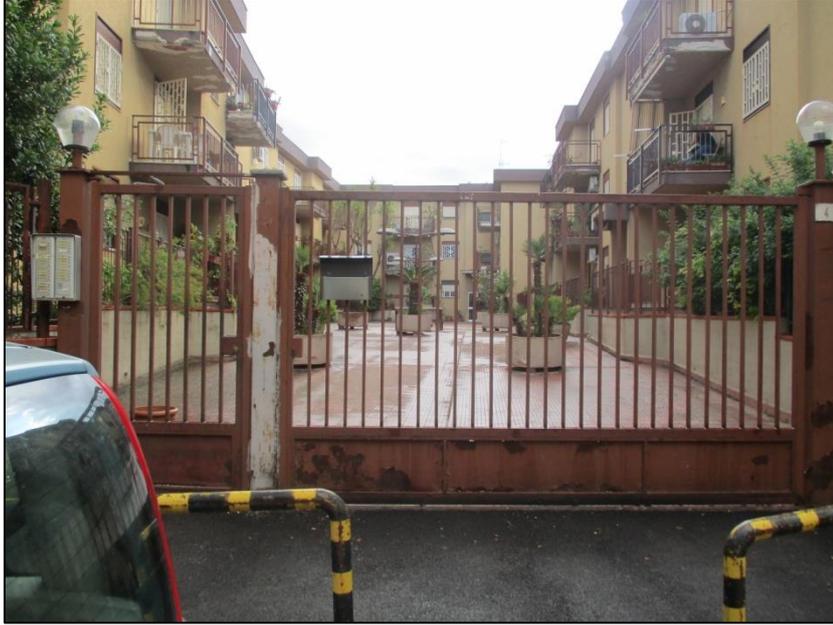
Foto 1 – Cancelli di ingresso dalla via L. Vanvitelli n. 4

Si accede al compendio pignorato da un cancello carrabile a due ante metalliche e/o da un cancello pedonale posto su via Luigi Vanvitelli n. 4; il locale cantina ha accesso anche da un altro cancello metallico posto in via Monte Billiemi n. 2 (Foto 1 – 2).

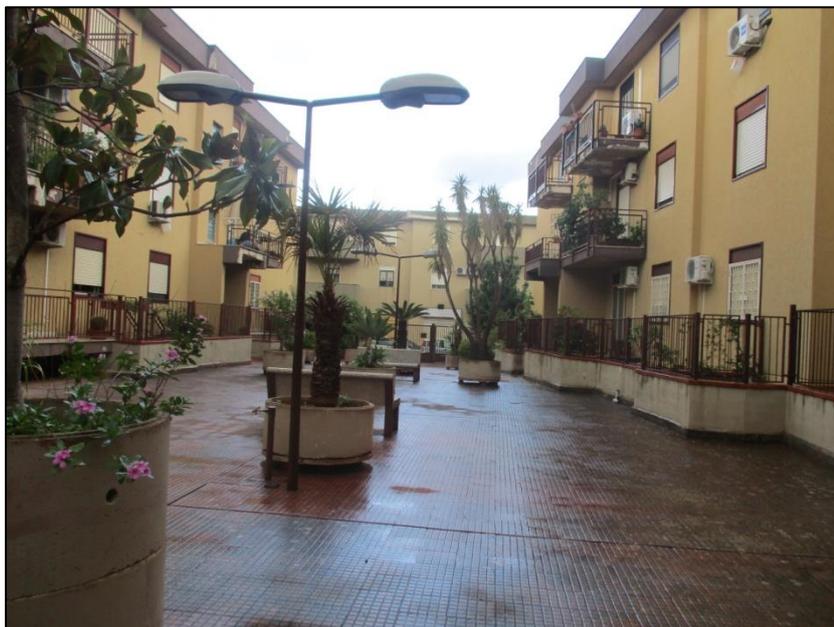
Foto 3 – veduta dell'area condominiale

forma rettangolare, che determina due esposizioni, una su area condominiale (foto3) e l'altra su prospetto posteriore; dispone di due villette, una in corrispondenza del prospetto principale e l'altra su retrospetto, pavimentate con piastrelle di ceramica e protette da ringhiera metallica (foto 16, 17).

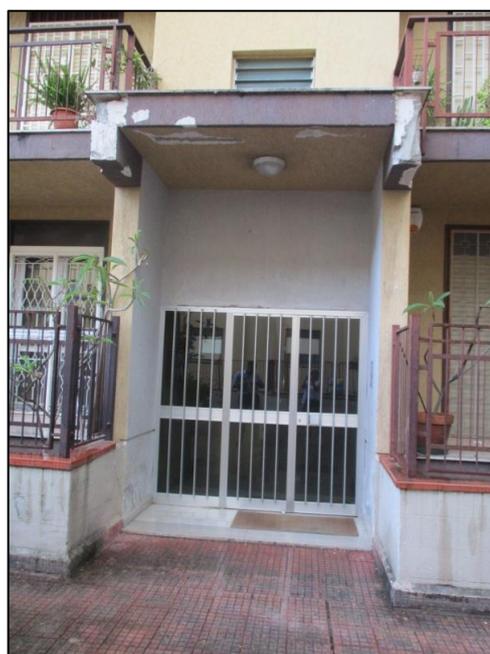
Foto 4 – Accesso alla scala B - Palazzina C

L'ingresso alla scala "B" è protetto da una porta a tre ante in alluminio anodizzato e vetro (foto 4).

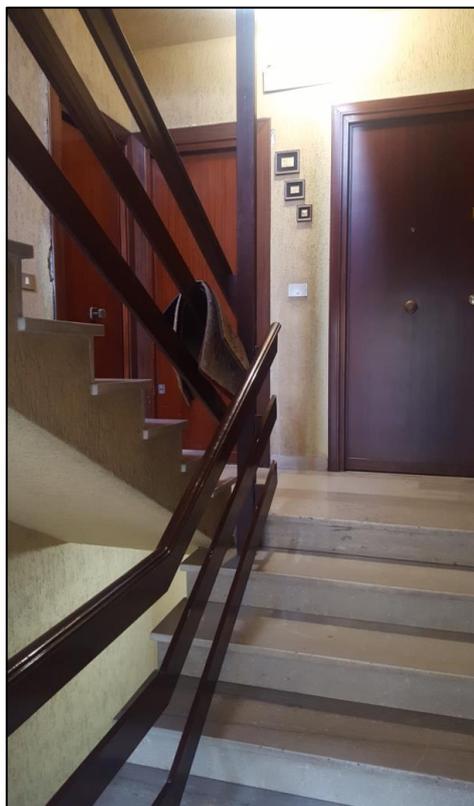
Foto 5 – Ingresso all'unità immobiliare pignorata

La pavimentazione dell'androne è in marmo, le pareti sono trattate con idropittura, le rampe della scala sono in marmo, il corrimano è in metallo verniciato (foto 5). Il fabbricato non dispone di ascensore.

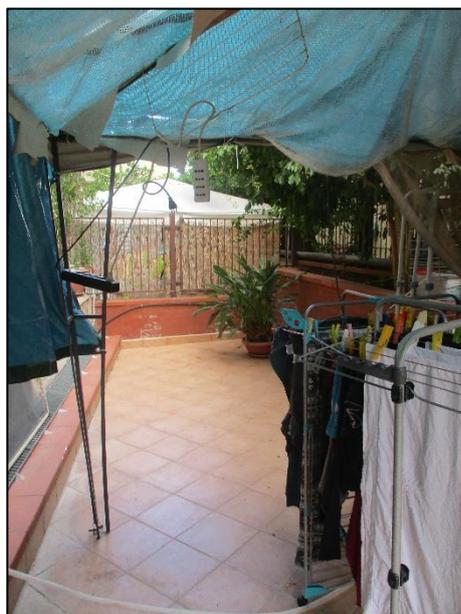
Foto 17– villetta su prospetto posteriore

villetta pavimentata sul prospetto principale, e la villetta, pavimentata, sul retrospetto, accessibile dalla cucina, per mezzo di scale in ferro (foto 16, 17).

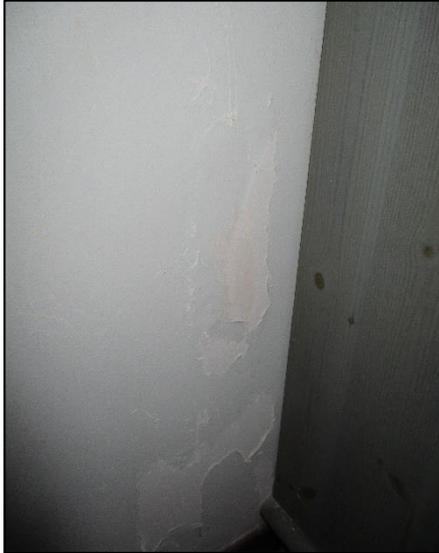
Non si riscontrano, per quel che può dedursi da un esame visivo esterno, segni di carenze strutturali macroscopiche. Tracce di umidità si rilevano nella zona in basso della parete della camera da letto; nonché scrostamenti della tinteggiatura in alcune zone delle pareti e tracce di umidità da condensa nel solaio della cucina in corrispondenza della veranda (foto 18-19).

Foto 18 – Scrostamenti della tinteggiatura

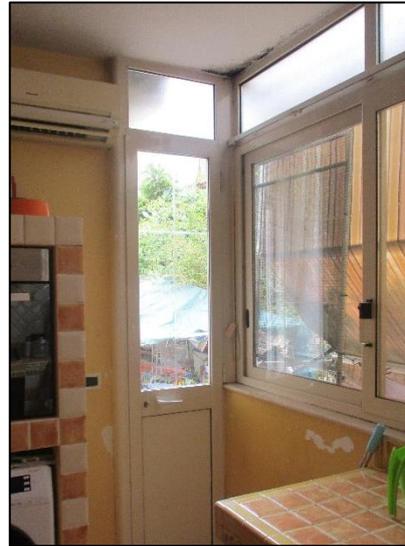
Foto 19 – tracce di umidità da condensa

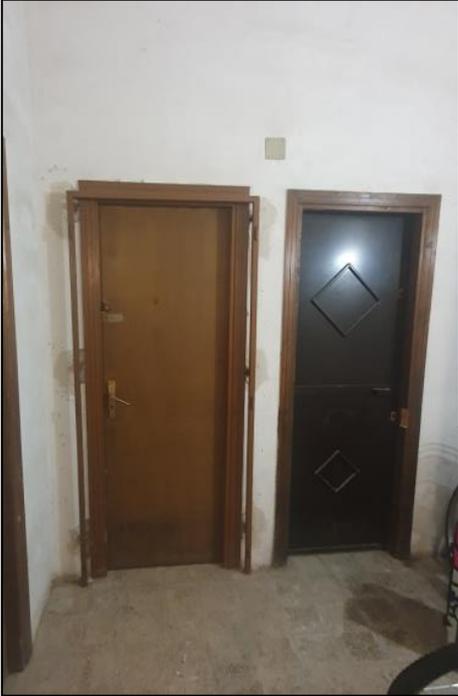
Foto 20 – a sinistra locale cantina staggito

Nel corso del sopralluogo del 16 luglio 2019 è stato accertato che il locale cantina utilizzato dai debitori non è quello assegnato, identificato dal sub 55, bensì quello limitrofo identificato dal sub 52 e di proprietà di terzi (foto 20). Pertanto non è stato possibile, in quella sede, accedere all’immobile per procedere al rilievo metrico e fotografico del locale pignorato.

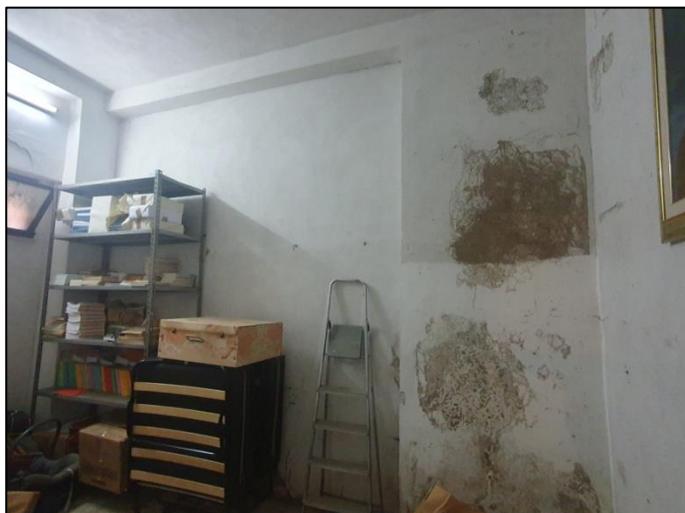
Riguardo lo stato di manutenzione, si riscontrano tracce di infiltrazioni umide sul pilastro della parete opposta all'ingresso (foto 23).

Foto 23– Tracce di infiltrazioni sul pilastro
