TRIBUNALE DI PALERMO - IV CIVILE - ESECUZIONI IMMOBILIARI

CONSULENZA TECNICA DI UFFICIO

INPS NEI CONFRONTI DI [REDACTED] (R. ES. N°130/2022)

LOTTO UNICO

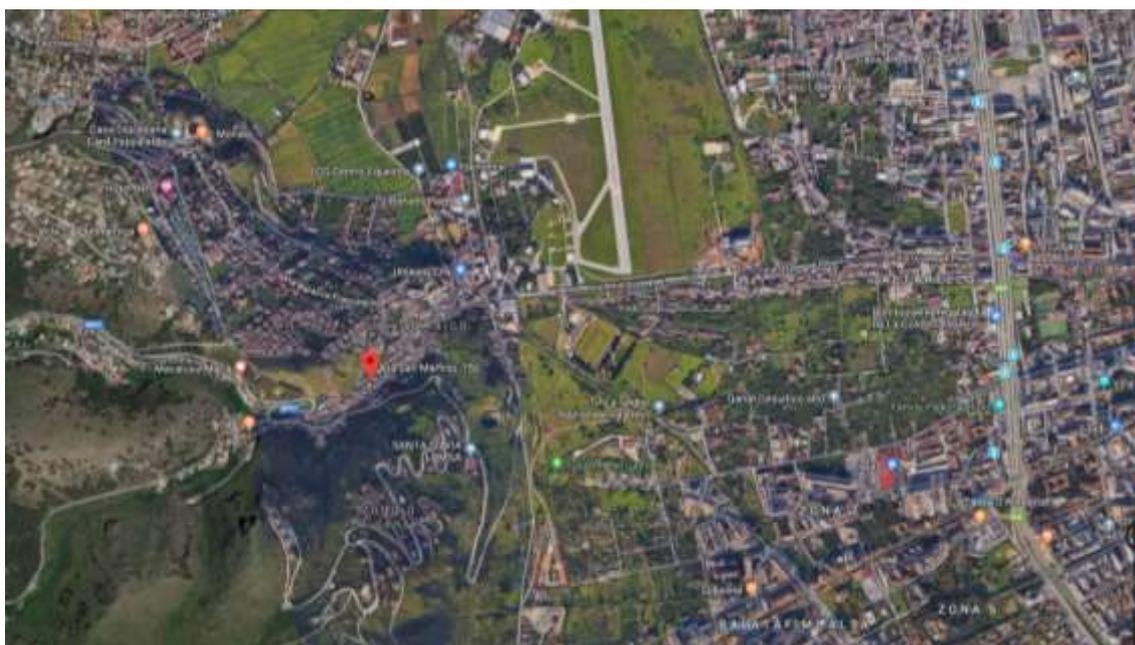
Foto satellitare

Dal raffronto tra la foto satellitare e l'estratto di mappa non si rilevano incongruenze sostanziali dell'immobile oggetto di procedura.

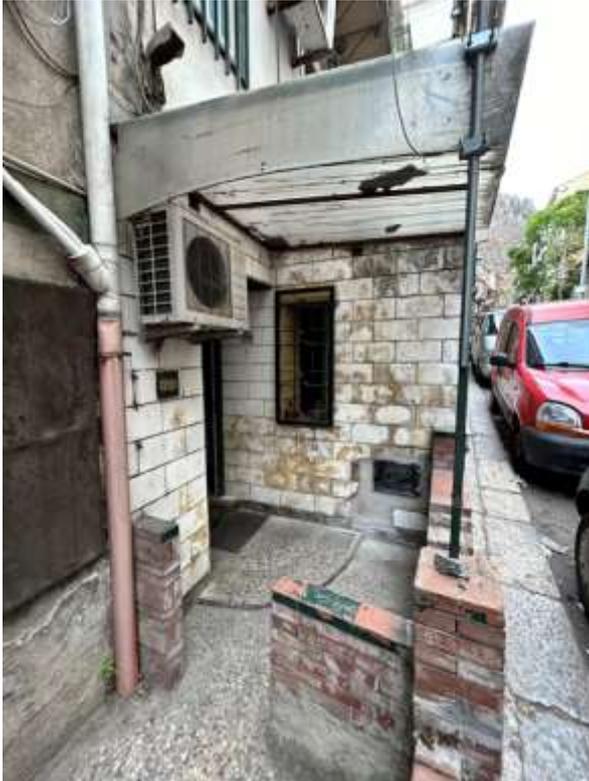
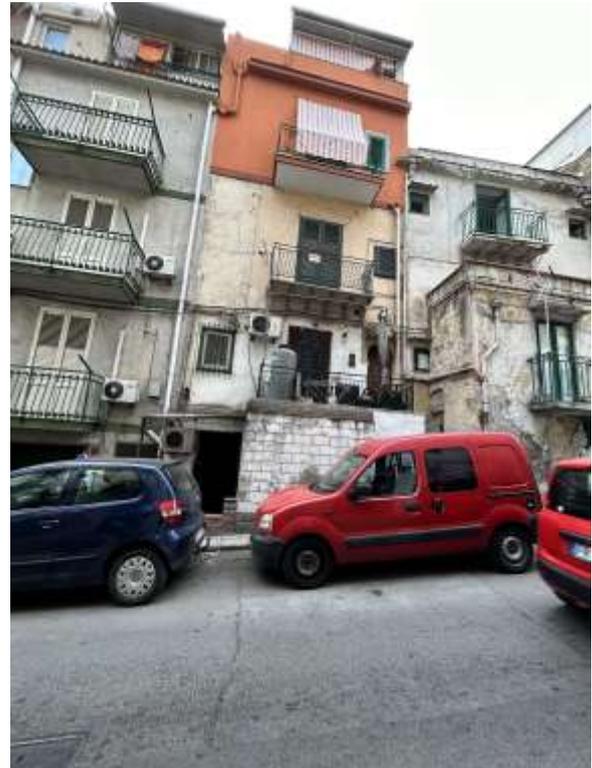
Il prospetto è intonacato e rivestito in parte da piastrelle; è in mediocri condizioni di conservazione e manutenzione. La copertura dell'immobile è piana.

L'unità immobiliare con destinazione per civile abitazione è ubicata al piano terra di un piccolo edificio di 4 elevazioni fuori terra, con ingresso da via San Martino 148/150 (v. "doc. fotografica" in all. n.3).

L'accesso all'immobile è sottomesso rispetto al marciapiedi.

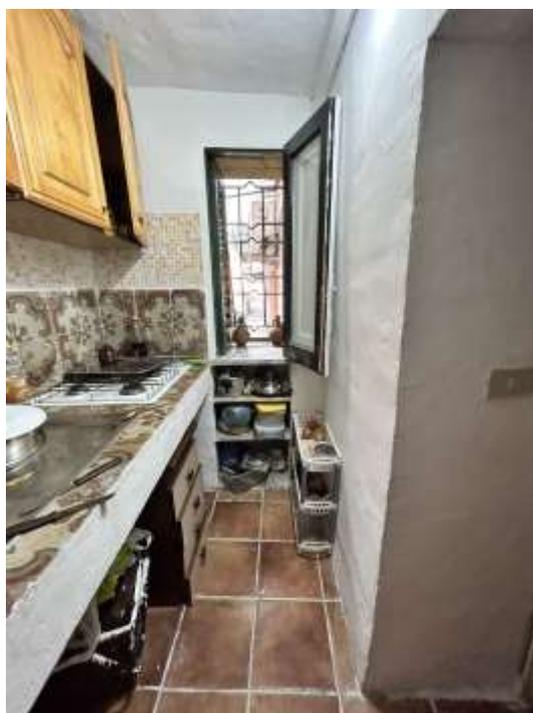
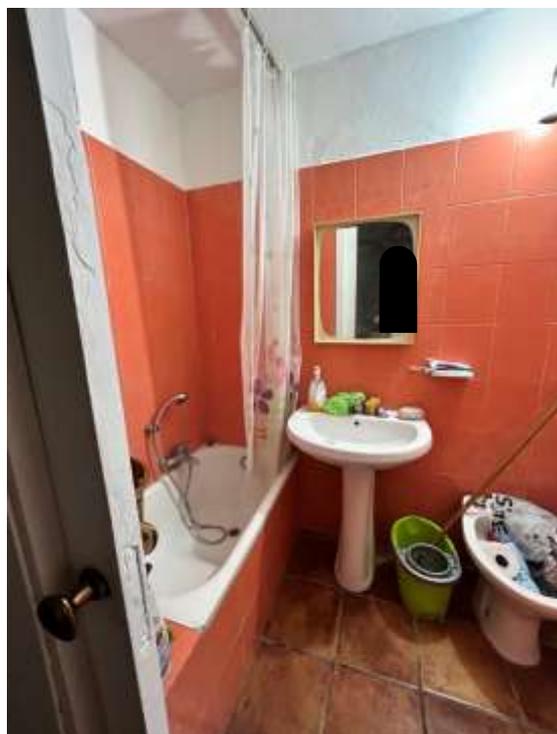
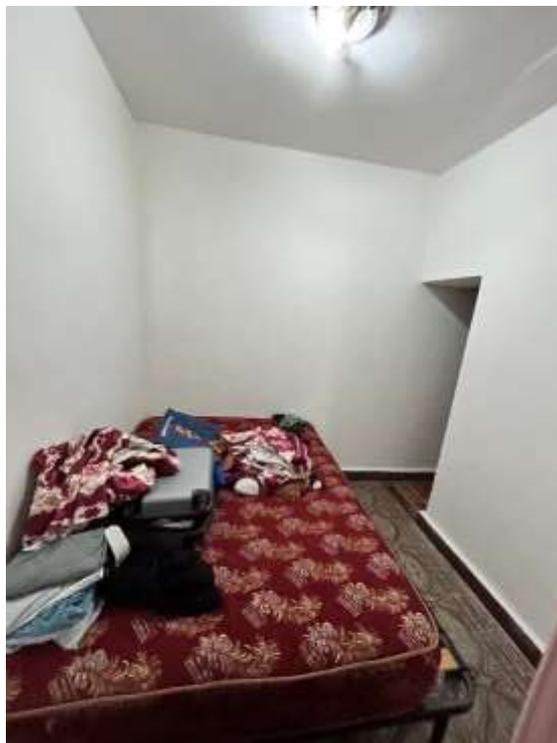
Pavimenti: tutti gli ambienti presentano rivestimenti in piastrelle di ceramica e zocchetto perimetrale.

Rivestimenti interni: le pareti sono intonacate e tinteggiate, così come i soffitti.

Bagno (w.c.d.): le pareti sono parzialmente ricoperte di piastrelle di ceramica. I sanitari sono di discreta qualità commerciale ed in buono stato di conservazione.

Infissi interni (porte): sono in legno tamburato.

Infissi esterni: la porta d'ingresso è una porta con riquadro in vetro, mentre la finestra è in legno e vetri, protetta esternamente da una grata di ferro.
