**TRIBUNALE DI PALERMO
SEZIONE VI CIVILE – ESECUZIONI IMMOBILIARI**

Procedura Esecutiva n. **95_2020 R.G.Es.**

RELAZIONE DI STIMA

Compendio immobiliare sito in Palermo, via Messina Marine 783

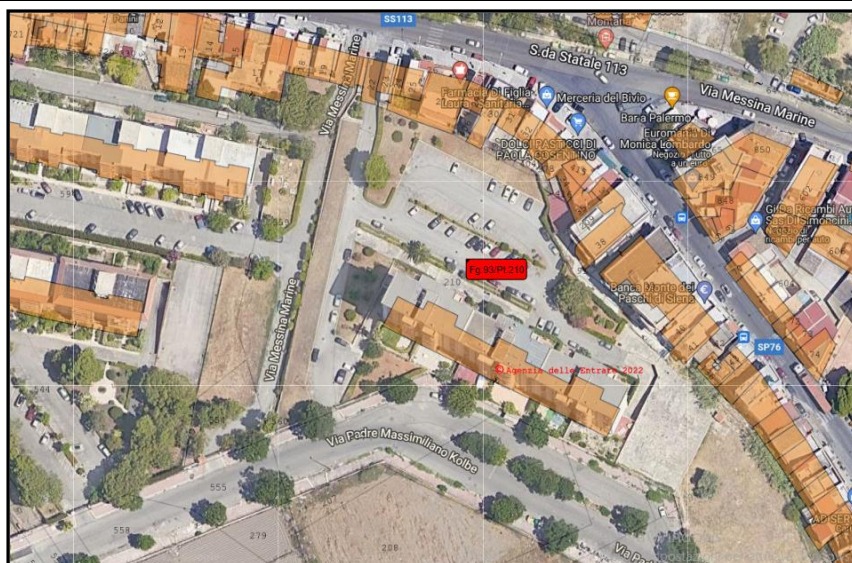
Sovrapposizione tra foto satellitare e mappa catastale

In ordine alla esatta individuazione dell'immobile pignorato, la sovrapposizione tra la foto satellitare e l'estratto di mappa catastale ha dato **esito positivo** come si evince dal confronto delle immagini riportate di seguito mediante applicazione del sistema STIMATRIX FORMAPS (*Allegato 1*). Coordinate geografiche: 30.096696,13.427757.

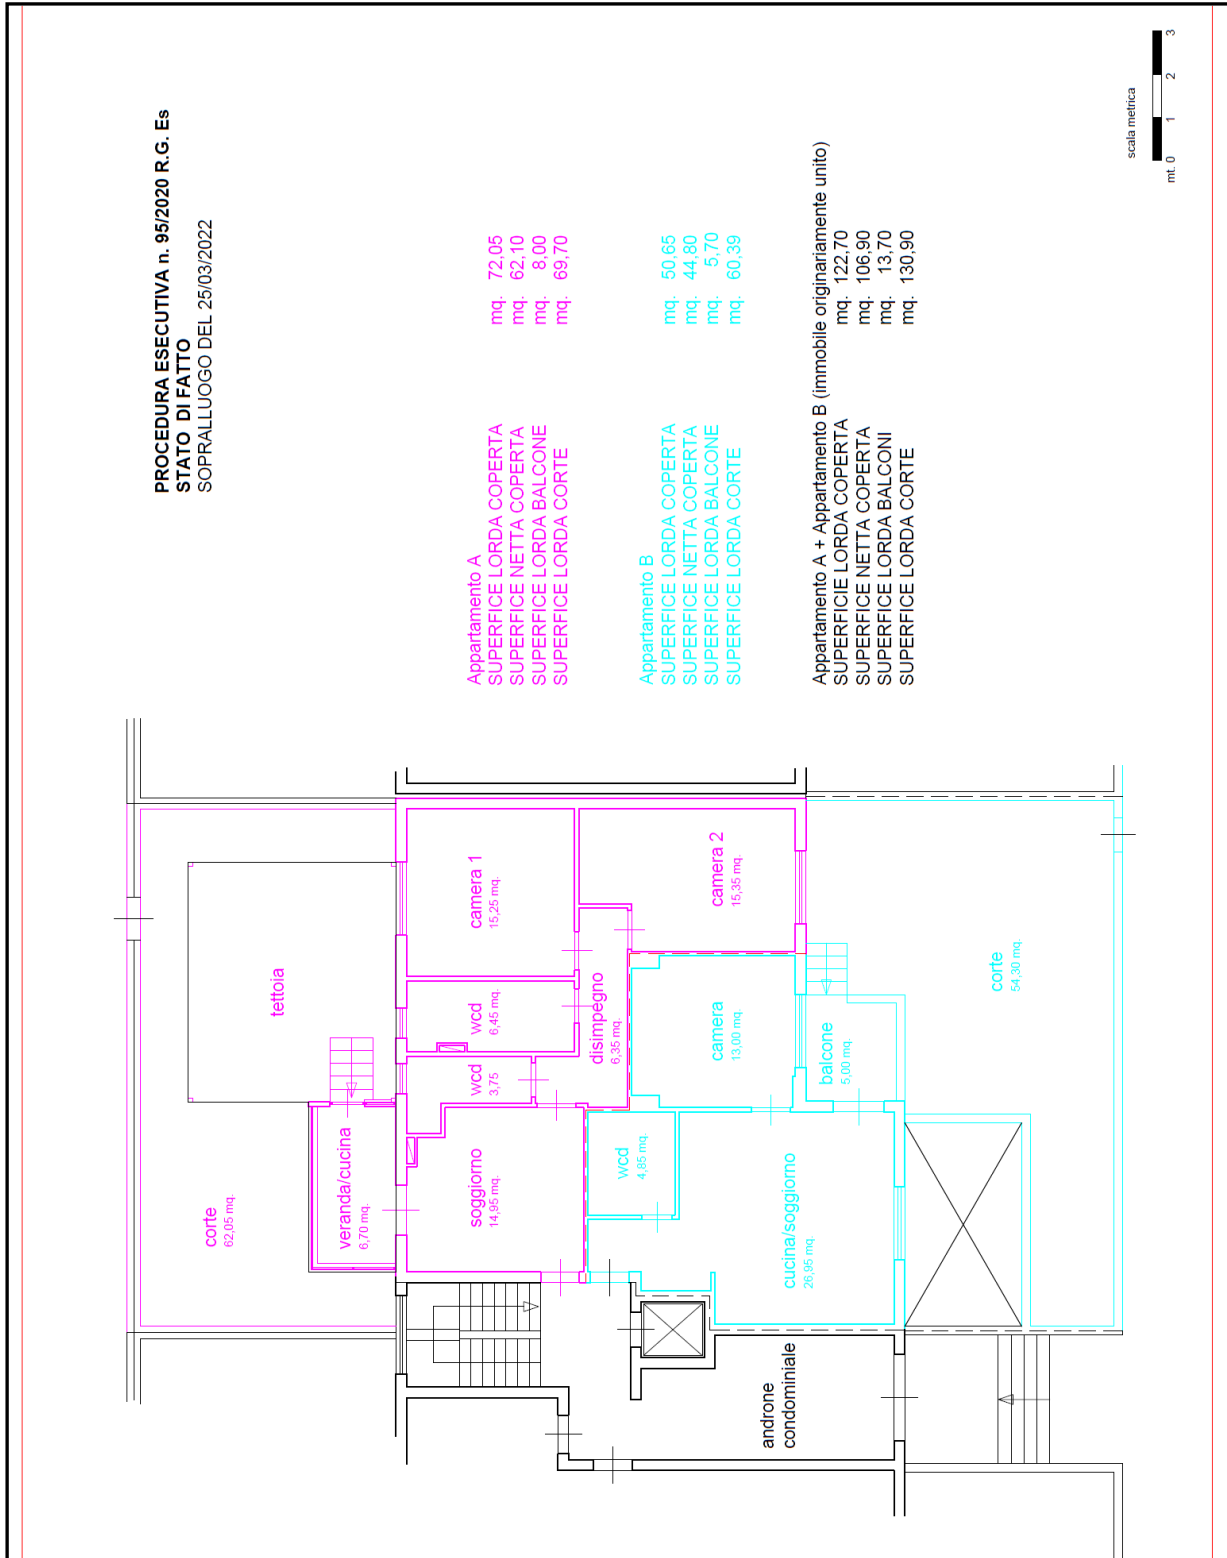
A seguire si riporta la planimetria dello stato di fatto con indicate le superfici di tutti i locali e pertinenza esterne delle due porzioni e le misure dell'unità immobiliare originaria, così come rilevato in sede di sopralluogo del 25/03/2022 (*Allegato 4*).

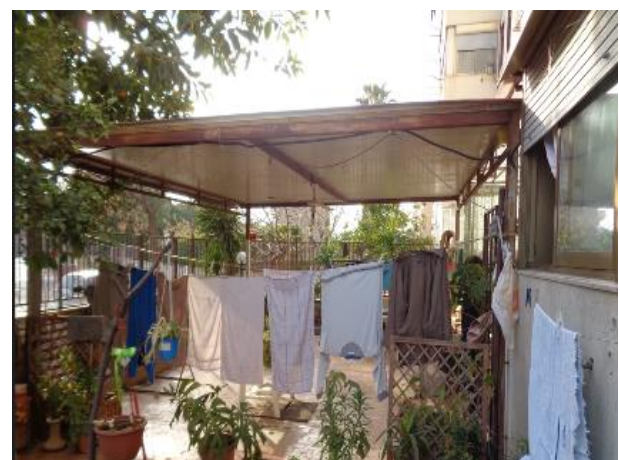
Corte di pertinenza porzione A

L'area esterna sopramenzionata di forma rettangolare, di superficie di 69,70 m², è delimitata da un muretto con sormontante ringhiera, presenta pavimentazione in cotto ed è coperta parzialmente da una tettoia con puntoni, telaio e montante metallici mentre il tetto risulta in plexiglass.

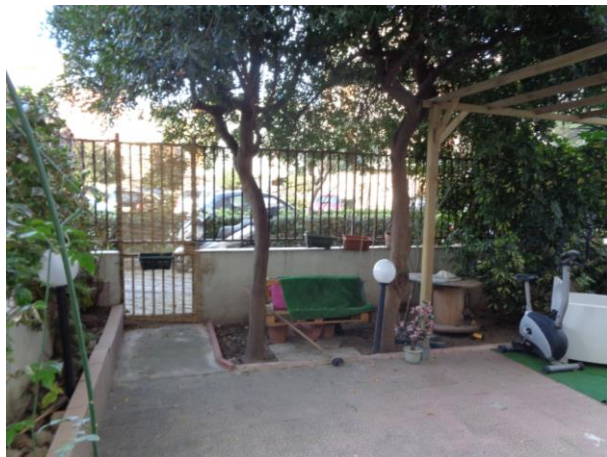
Corte di pertinenza porzione B

L'immobile è dotato di un balcone di 5,70 m² e di una corte entrambe prospicienti l'area di manovra condominiale. La corte esterna di forma trapezoidale, delimitata da un muretto con sormontante ringhiera, ha una superficie di 60,39 m² e con pavimentazione in cemento stampato.

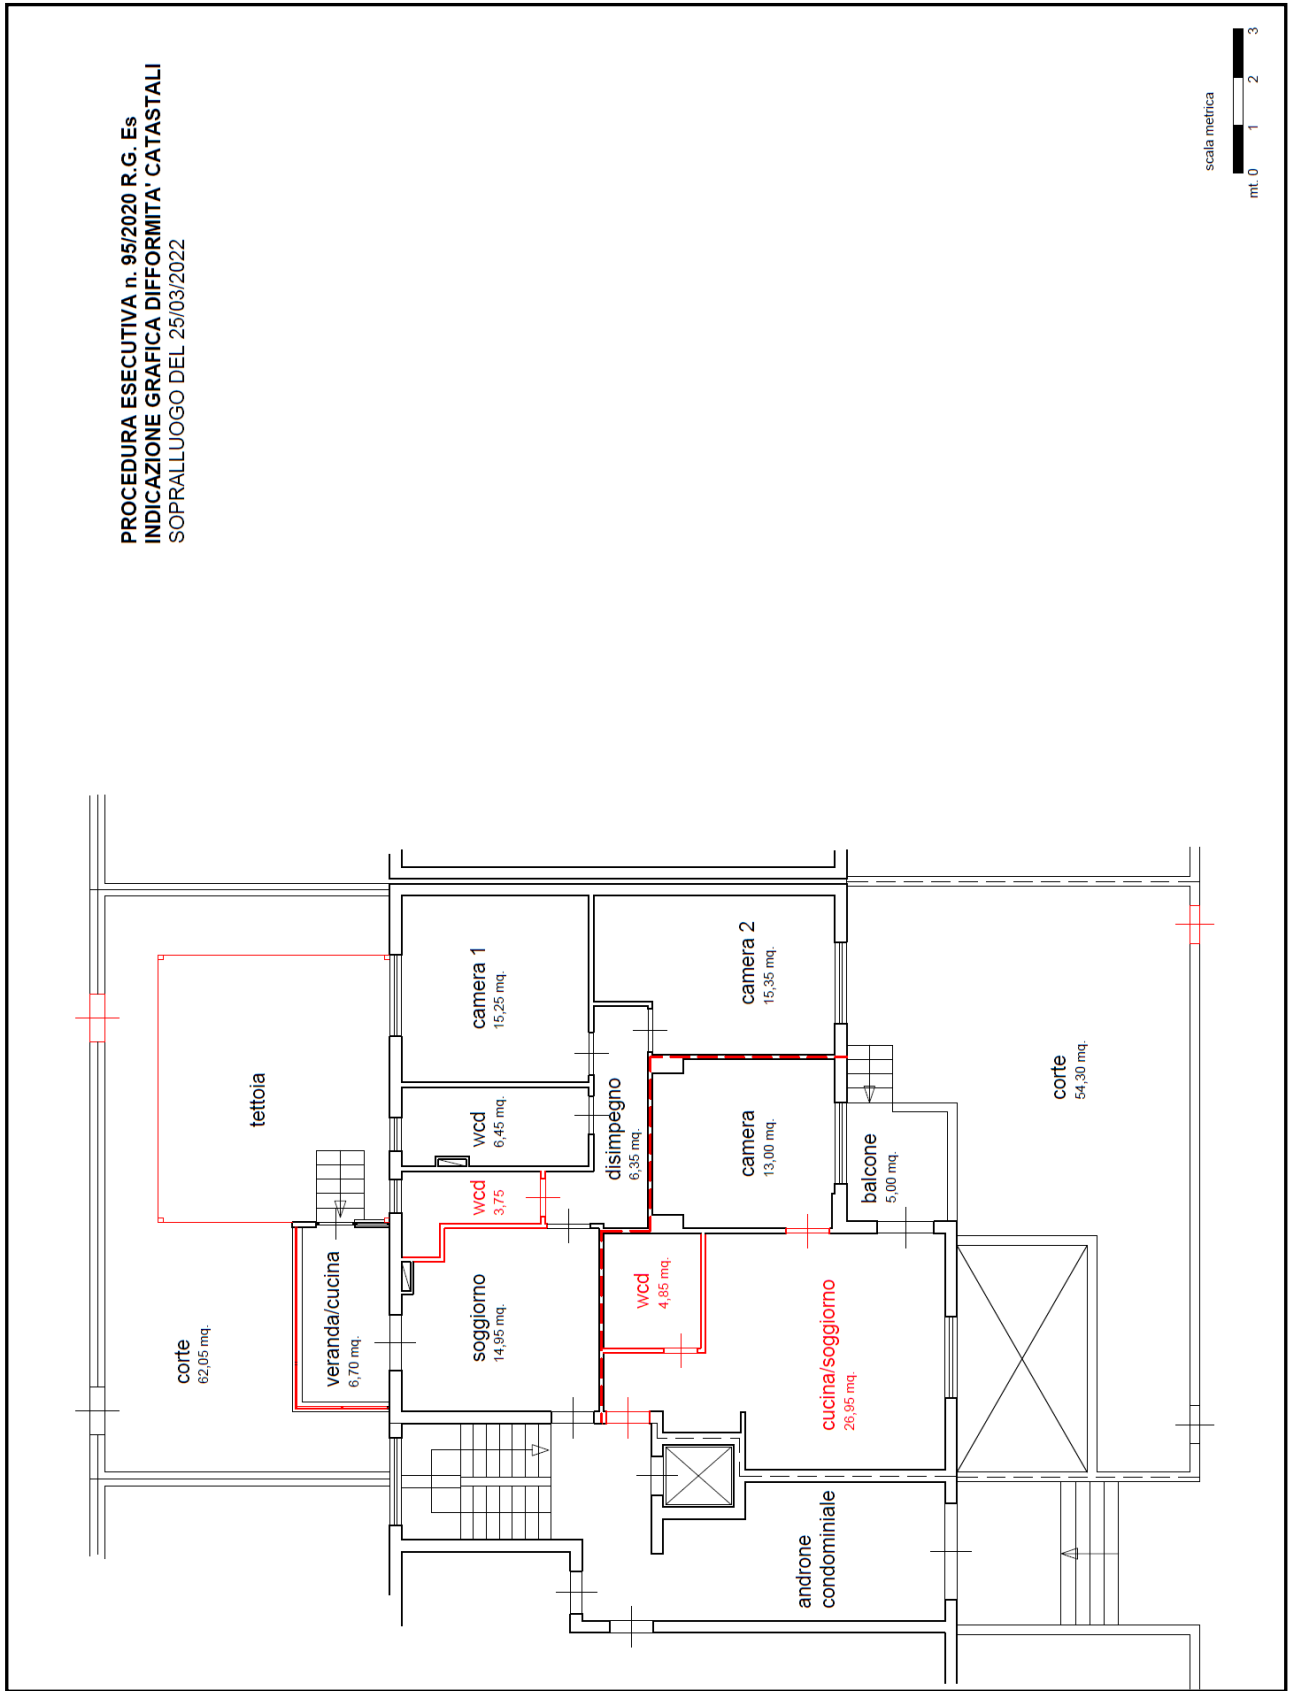
L'immobile catastalmente **non è conforme**.

Dal sopralluogo effettuato in data 25/03/2022 sono emerse diverse e importanti difformità rispetto alla planimetria catastale vigente e nello specifico:

- 1) frazionamento in due unità abitative indipendenti;
- 2) realizzazione di un ingresso ex novo a servizio dell'unità abitativa B con accesso diretto da androne condominiale;
- 3) diversa distribuzione degli spazi interni;
- 4) realizzazione di due wc ex novo, uno per ogni unità abitativa;
- 5) chiusura del balcone della porzione A prospiciente la via Padre Massimiliano Kolbe;
- 6) costruzione di una tettoia imbullonata prospiciente la via Padre Massimiliano Kolbe;
- 7) posizionamento diverso degli accessi con cancelletto nelle rispettive corti esterne.

A seguire l'indicazione grafica delle difformità (**in rosso**) tra lo stato di fatto dei luoghi e la vigente planimetria catastale (**Allegato 6**).

La regolarizzazione catastale con la conseguenziale redazione di nuova planimetria è possibile attraverso la procedura catastale DOCFA dopo la normalizzazione edilizia la cui descrizione è rimandata alla risposta del quesito n. 6.

I costi complessivi per la sola regolarizzazione catastale - includendo il frazionamento, la SVI (variazione spazi interni), la redazione di due planimetrie catastali, ciascuna per ogni appartamento, l'ottenimento delle visure aggiornate e la relativa registrazione, - sono stimati, tenendo conto anche della dimensione e dell'attuale divisione in due unità abitative dell'immobile in € **1.000,00**.
