TRIBUNALE DI PALERMO
Sezione VI Civile - Esecuzioni Immobiliari

PERIZIA DI STIMA

*Appartamento piano primo,
Cortile Spanò n. 25c Palermo, sub. 4*

PROCEDURA ESECUTIVA **RGE n. 450/2021**

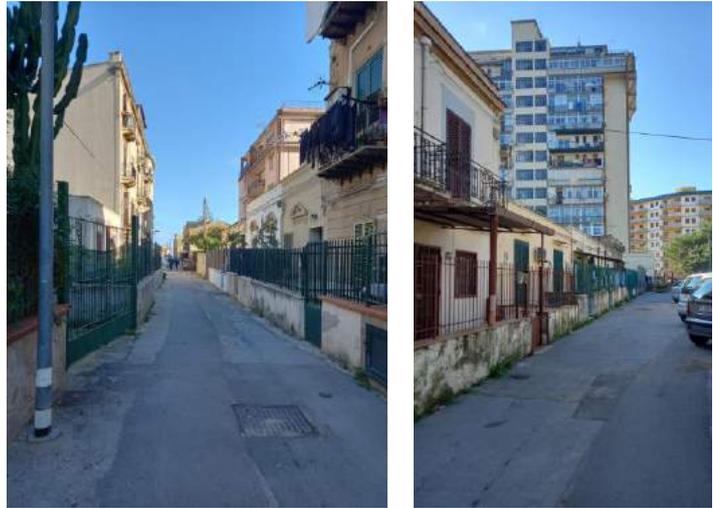
Figg. 5, 6 Cortile Spanò.

L'immobile è di tipo a schiera, ovvero in aderenza sui fronti est ed ovest con altri edifici. Presenta planimetricamente una forma rettangolare con i lati minori paralleli all'asse stradale. Sul fronte sud si affaccia su giardino di pertinenza del piano terra.

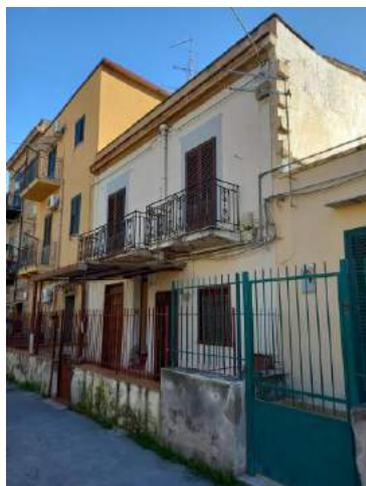
Fig. 7 Prospetto su Cortile Spanò.

Ha struttura in muratura portante con copertura in parte a falde inclinate, realizzate con travi e tavolato in legno e coppi misti, ed in parte piana a terrazzo. Sia il prospetto su Cortile Spanò che quello interno, risultano tinteggiati con intonaco di tipo Li Vigni di colore bianco (figg. 7, 8). I balconi hanno soletta in cls e ringhiera in ferro e le finestre possiedono persiane di colore marrone.

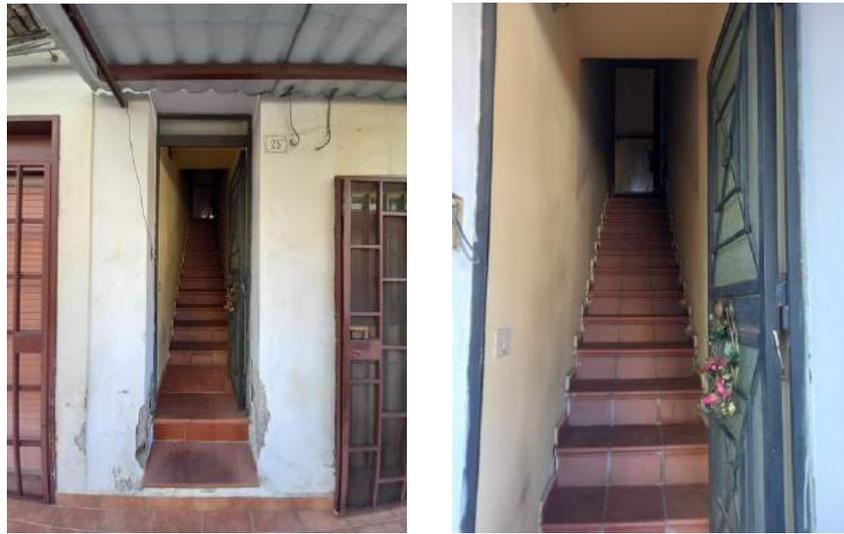
Figg. 9, 10 Ingresso civ. 25c e rampa di scala.

L'ingresso all'unità avviene da un cancelletto in ferro su strada snc che accede ad un cortiletto di passaggio al civico 25c. Da quest'ultimo, a mezzo di portone in alluminio e vetro, ci si immette in una stretta rampa di scala che porta al primo piano composto interamente dall'unità in oggetto (**figg. 9, 10**).

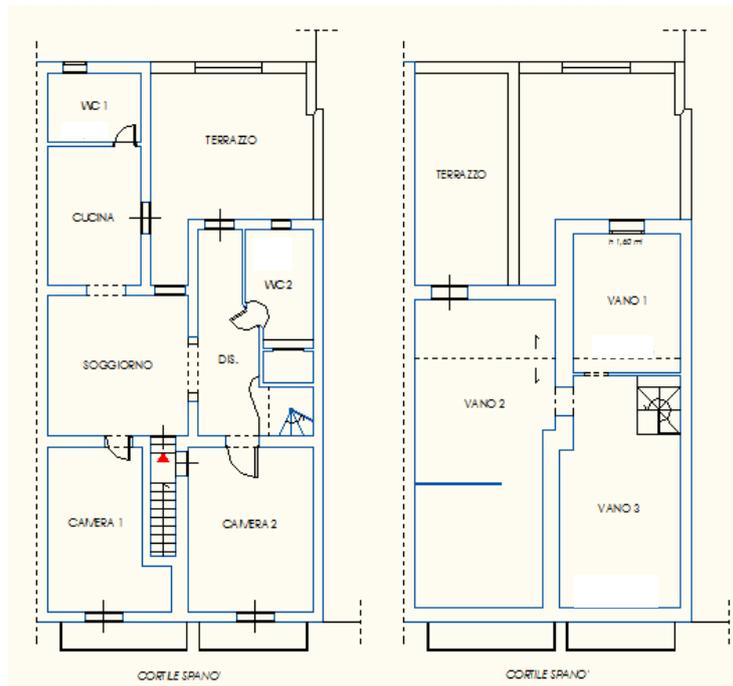
Fig. 11 Rilievo grafico del 22.02.2022 (**All. 8**).

L'appartamento è dotato di due porte d'ingresso, una posta di fronte la scala e l'altra a destra della stessa. Allo stato attuale l'unità ha giacitura planimetrica pressoché rettangolare e si sviluppa su due elevazioni con scala interna a chiocciola di accesso al piano sottotetto (**fig. 11**).

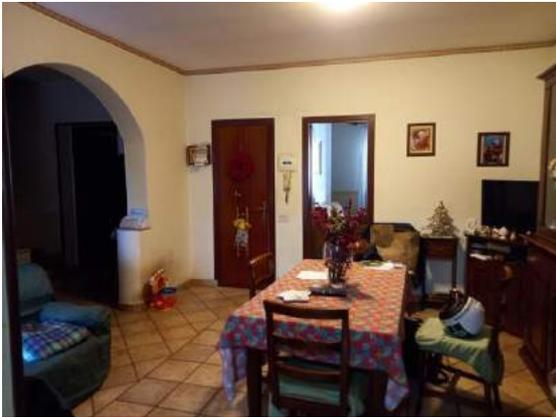
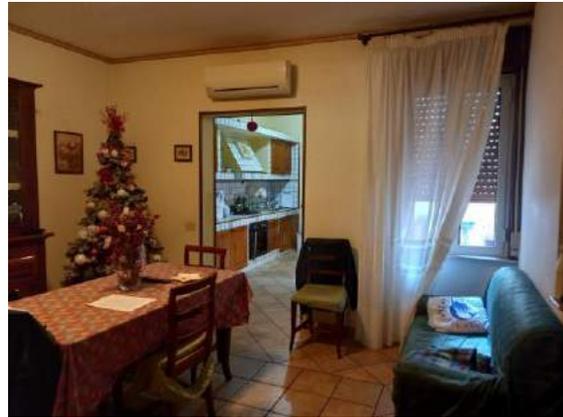
Figg. 12, 13 Ingresso su soggiorno.

Quasi tutti i vani sono dotati di infissi esterni e sono così distribuiti e fra loro collegati: dalla porta d'ingresso si accede direttamente al vano soggiorno con finestra su terrazzo (**figg. 12, 13**). Dal suddetto ambiente è possibile accedere, frontalmente alla cucina collegata al terrazzo (**fig. 21**) a mezzo di porta finestra (**fig. 14**) ed al wc 1; a destra al disimpegno (**fig. 15**), anch'esso connesso al terrazzo tramite porta finestra, sul quale si apre il secondo servizio igienico (**fig. 16**) e la camera 2; a sinistra alla camera 1.

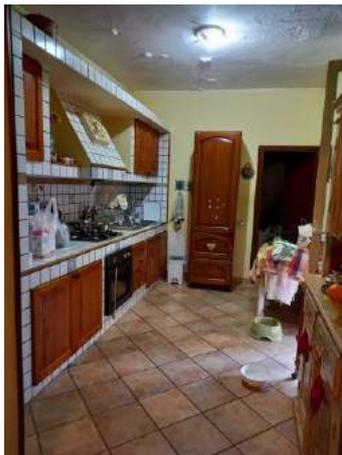
Fig. 14 Cucina.

- *Pavimenti*: in ceramica. Scala in ferro e pedane in lastre di calcarenite (**fig. 23**).
- *Rivestimenti*: le pareti dei vari ambienti risultano lisce e tinteggiate con idropittura; nei due bagni e nella cucina sono presenti piastrelle di ceramica (**figg. 14, 16**).
- *Soffitti*: intonacati, lisciati e tinteggiati con idropittura al piano primo; in legno con travi e tavolato al piano sottotetto (**figg. 19, 20**).

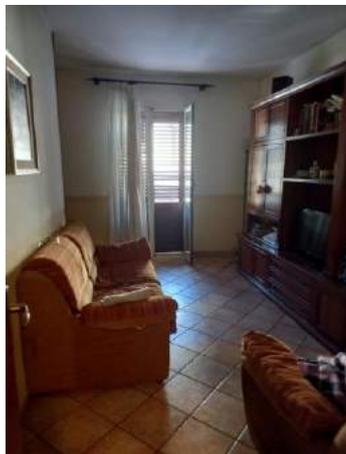
Fig. 17 Camera 1.

Entrambe le camere si affacciano su Cortile Spanò tramite porte finestre su balconi (figg. 17, 18). Salendo la scala ubicata nel disimpegno, si raggiunge il piano sottotetto composto da tre vani e terrazzo (figg. 19, 20, 22).

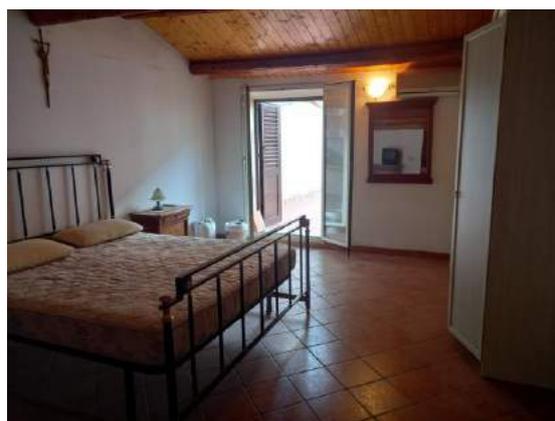
Fig. 20 Vano 2.

- *Impianto idrico*: l'unità immobiliare è dotata di impianto idrico sotto traccia con boiler elettrico ubicato nel wc 1 (**fig. 24**).
- *Impianto di scarico*: lo smaltimento dei reflui provenienti dai wc e dalla cucina avviene per mezzo di una rete interna situata sotto traccia.
- *Impianto elettrico*: l'impianto elettrico interno all'abitazione risulta essere sotto traccia con quadro elettrico posizionato vicino alla porta di ingresso (**fig. 25**).
- *Impianto citofonico*: presente all'ingresso (**fig. 24**).
- *Impianto di riscaldamento e condizionamento*: l'immobile è sprovvisto di impianto di riscaldamento. E' presente un climatizzatore con pompa di calore nel vano soggiorno ed uno nel vano 2 al piano sottotetto (**figg. 13, 20**).

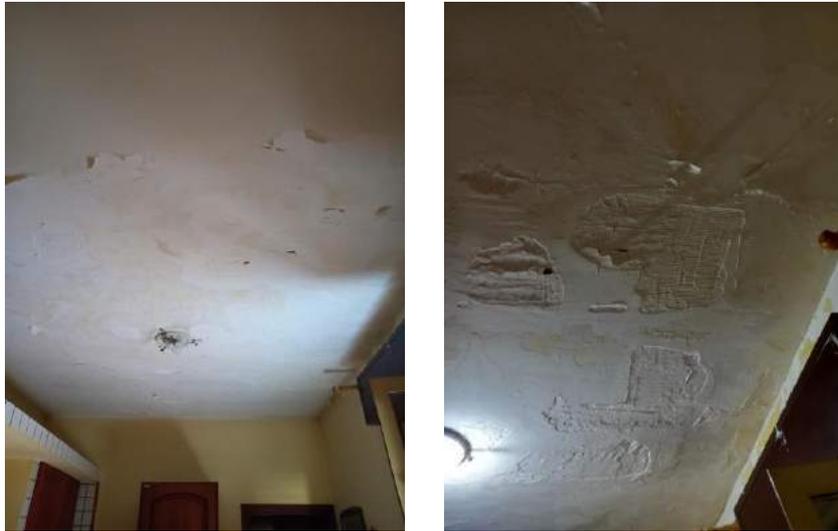
Figg. 26, 27 Cucina.

Si segnala infatti il degrado dei soffitti e di alcune pareti del vano cucina e del servizio igienico adiacente, rappresentato dal distacco di intonaco e dalla presenza di efflorescenze saline, di macchie e di aloni (figg. 26-29).

Tale fenomeno è ascrivibile alle infiltrazioni d'acqua provenienti dal terrazzo di copertura sovrastante causate verosimilmente dall'inadeguatezza del sistema di impermeabilizzazione e del sistema di smaltimento delle acque bianche. Il terrazzo mostra peraltro, in prossimità del punto di scolo numerose efflorescenze saline ed anche la pavimentazione stessa si presenta piuttosto deteriorata (figg. 30, 31).

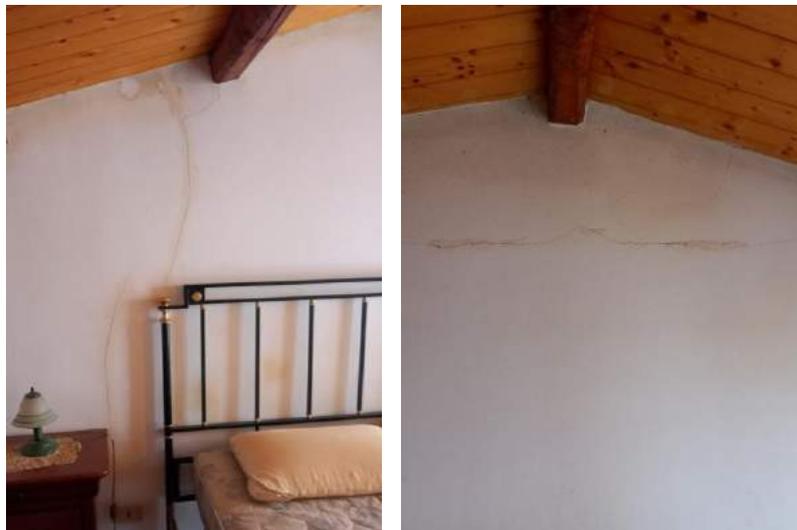
Figg. 32, 33 Vano 2 Piano sottotetto.

Sempre all'interno dell'appartamento sono inoltre, emerse alcune micro lesioni nella muratura (**figg. 32, 33**); il distacco di intonaco nella parete della cucina in aderenza con quella del wc 1 (in prossimità del lavabo e delle relative tubazioni **fig. 34**) ed il cattivo stato di conservazione di tale servizio igienico (**fig. 35**).

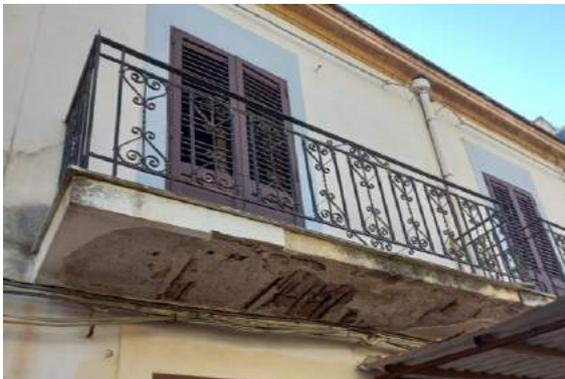
Fig. 36 Balcone sinistro.

I dissesti rilevati all'esterno riguardano i due balconi prospettanti su Cortile Spanò, realizzati con solette piene in calcestruzzo di cemento armato fortemente degradate, a causa della corrosione dell'armatura che, ormai priva della malta copri ferro, risulta compromessa nella sua originaria sezione ed in alcuni punti totalmente distaccata dal conglomerato (figg. 36, 37).

Durante l'intervento l'esperto ha potuto analizzare attentamente la struttura dei due balconi constatandone sia l'assenza di impermeabilizzazione che l'avanzato stato di degrado dell'armatura metallica. I ferri hanno mostrato una sezione ridotta ed in prossimità dell'incastro con la trave di piano tendevano a spaccare. È possibile dunque affermare che l'armatura, ormai fortemente compromessa, non assolve più ai compiti di resistenza strutturale.

Dopo avere segnalato alla S.V.I.ma lo stato dei luoghi e l'urgenza della una messa in sicurezza evidenziando l'evidente pericolo di crollo al piano sottostante di proprietà di terzi, la scrivente provvedeva a depositare apposita relazione tecnica con relativi computi metrici.

L'intervento di messa in sicurezza ha previsto la realizzazione e posa sotto ciascun balcone di una struttura in legno con sponde perimetrali sorretta da tubolari metallici e giunti ancorati alla muratura. In tal modo ogni impalcatura ha la funzione di contenere eventuali cedimenti di materiale dalle due solette dei balconi rimuovendone il pericolo di caduta al piano sottostante (**fig. 38**).

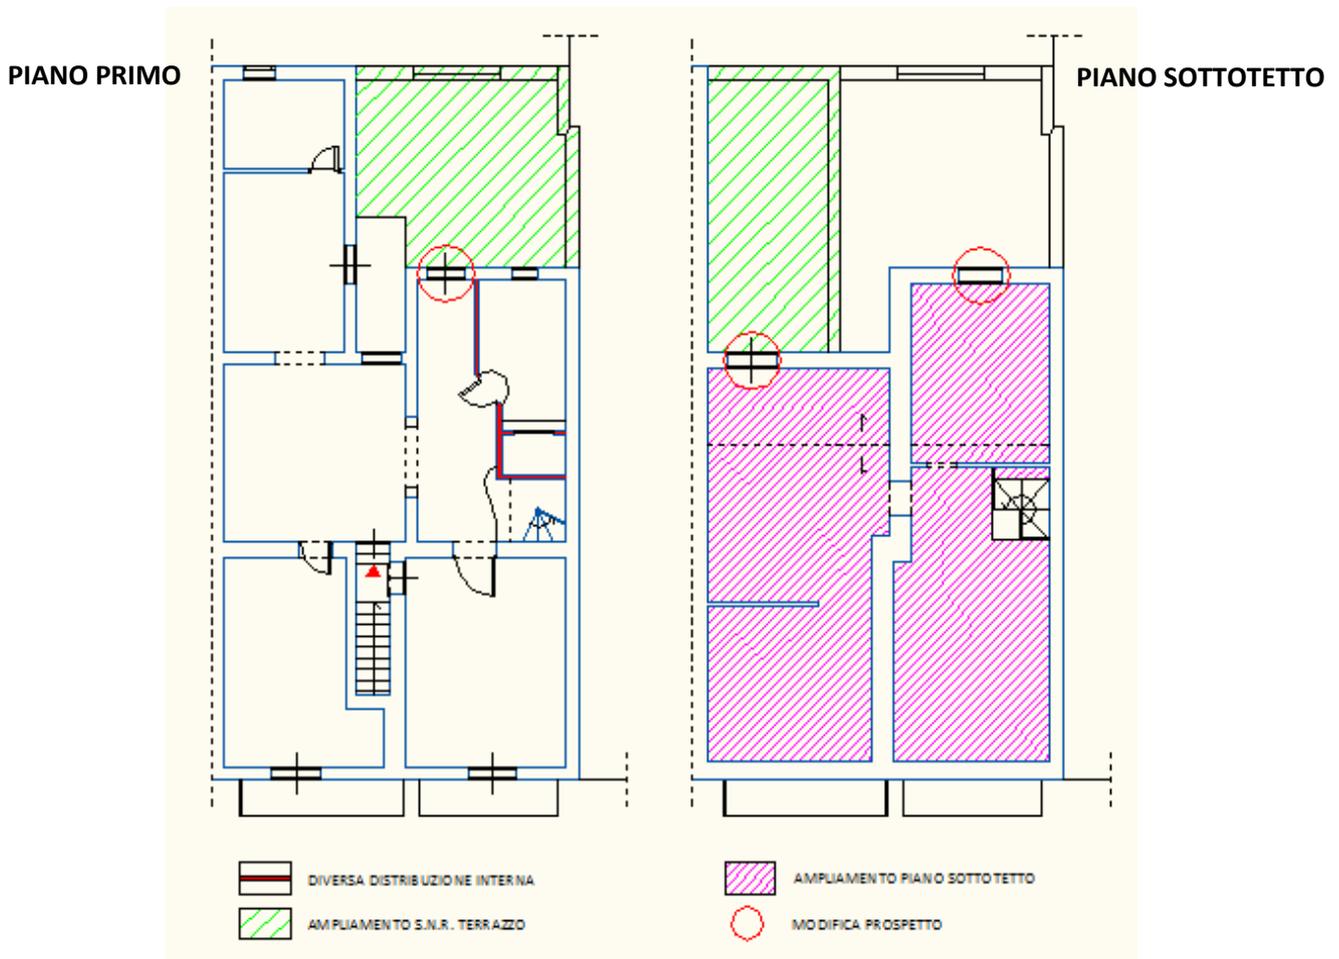
Fig. 40 Planimetria stato dei luoghi con difformità.

- diversa distribuzione degli spazi interni;

- ampliamento su piano sottotetto;
- ampliamento superficie esterna (terrazzi);
- modifica di prospetto.

La planimetria catastale non è dunque conforme all'attuale stato dei luoghi.

Per come si chiarirà meglio nel paragrafo relativo alla *"Regolarità Edilizia ed Urbanistica"* gli interventi non sanabili (ampliamento su piano sottotetto e terrazzo piano primo), dovranno essere rimossi determinando l'originaria configurazione planimetrica dell'appartamento; le ulteriori opere (diversa distribuzione interna, modifica prospetto) invece potranno essere regolarizzate.

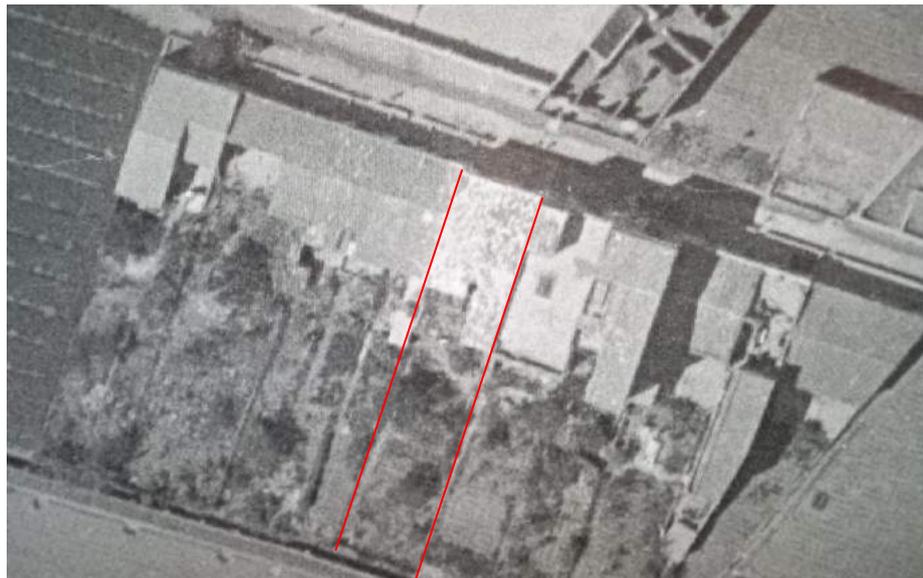
Fig. 42 Volo IRTA 1955.

Il Volo IRTA del 1955 conferma l'esistenza del fabbricato nel periodo ante 1967 nonché l'attuale sagoma.

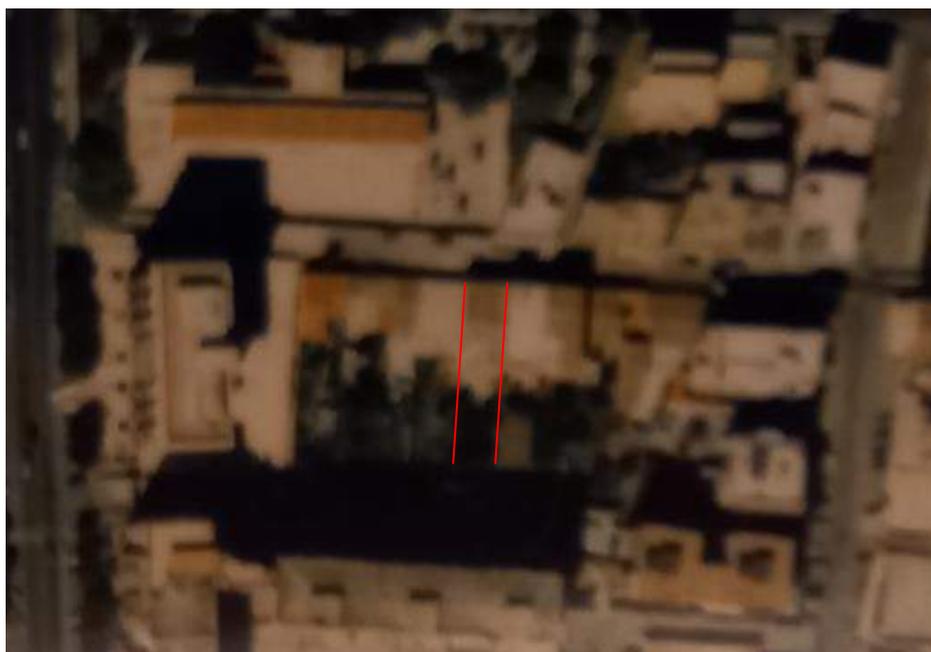
Fig. 43 Volo CRICD 1998.

In data 22.02.2023 si avanzava a mezzo pec istanza al Centro Regionale Inventario, Catalogazione e Documentazione (CRICD) per la visione di foto aeree ed in data 24.02.2023 si provvedeva a visionare il Volo IRTA del 1955 **fig. 42** (Foto 4474, str. 81, fg. 249) ed il Volo CRICD del 1998 **fig. 43** (Foto 98, str. 7VA, fg. 249).

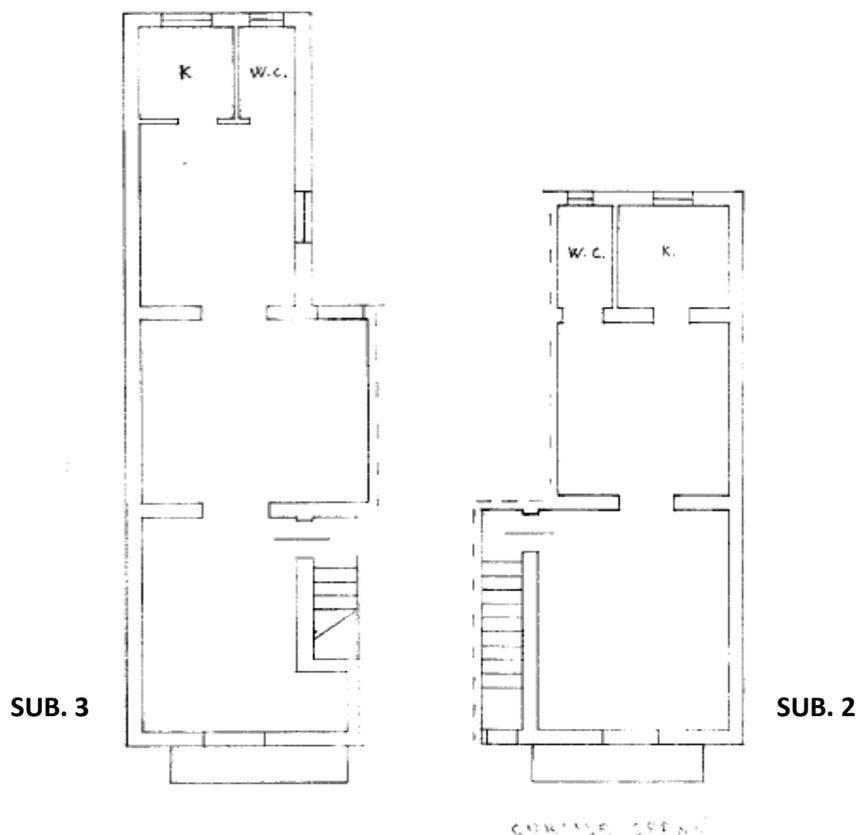
Fig. 46 Planimetria catastale 1980.

Nella sua configurazione originaria il bene era composto da due diverse unità immobiliari sub. 3 e sub. 2 (fig. 46).

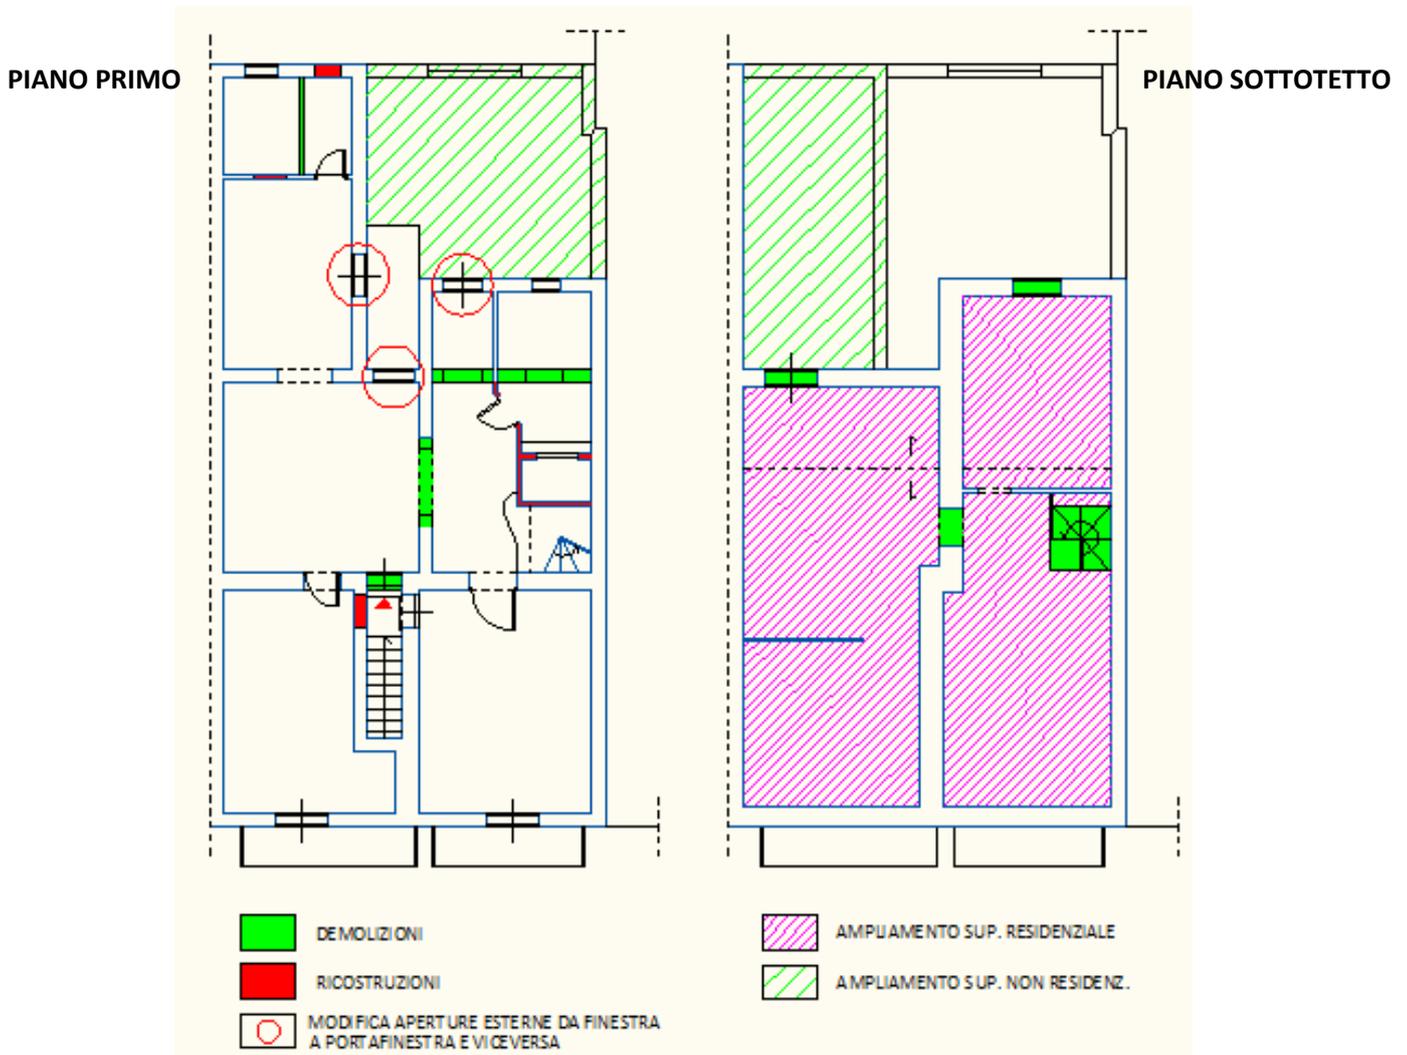
Fig. 47 Planimetria stato dei luoghi con difformità.

Tali modifiche hanno comportato specifiche opere strutturali su muratura portante quali il taglio del solaio per realizzazione di scala a chiocciola, la chiusura e l'apertura di varchi e l'eliminazione di un intero muro al piano primo.

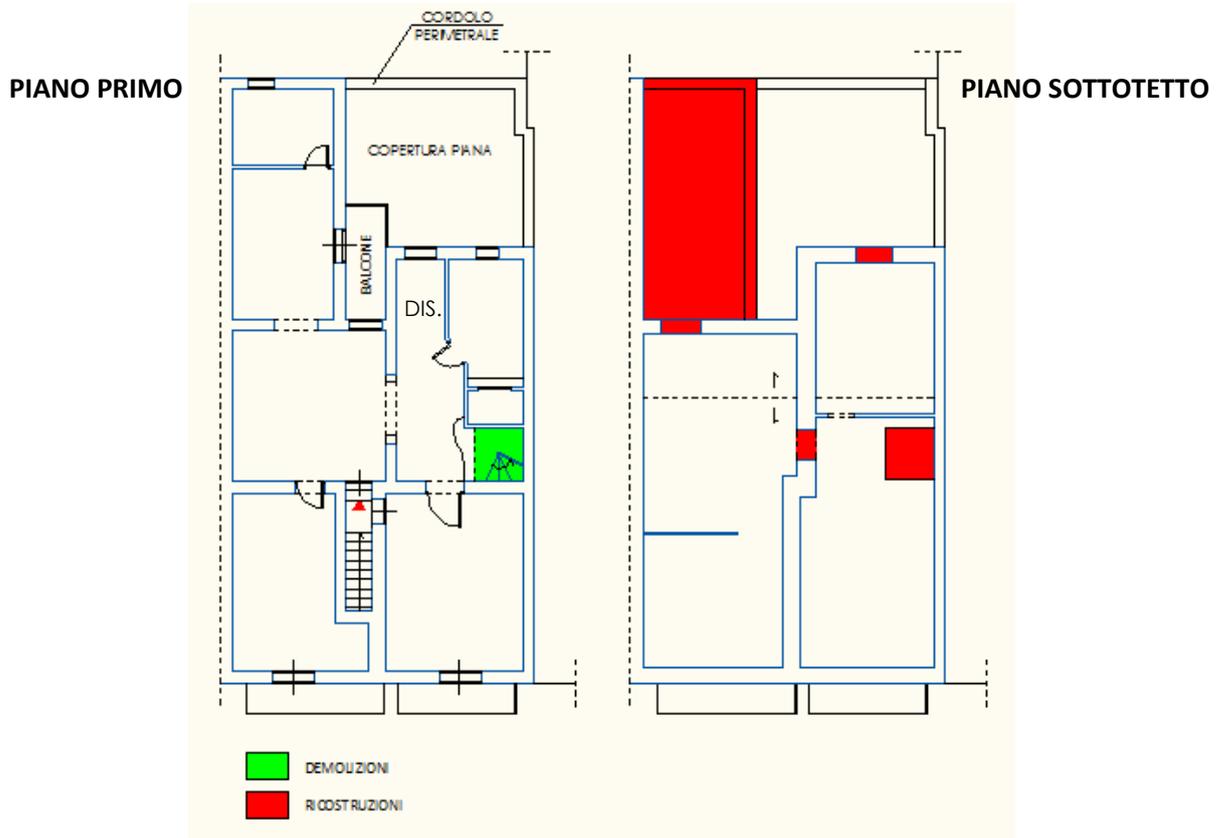
Fig. 51 Interventi per la regolarizzazione dell'immobile.

- le ricostruzioni da realizzarsi al piano superiore al fine di ripristinare l'originaria funzione di sottotetto: eliminazione scala a chiocciola e chiusura solaio; chiusura aperture su prospetto interno; ripristino copertura a falda e conseguente eliminazione del terrazzo.

Secondo la *normativa tecnica per le costruzioni con particolari prescrizioni per le zone sismiche* la regolarizzazione delle opere strutturali richiede il nulla osta del Genio Civile "Istanza di parere ex art. 21, Legge n. 64/74" con allegato progetto strutturale e certificato di idoneità sismica (CIS) ai sensi dell'art. 110 della L.R. n. 4/2003.
