TRIBUNALE DI PALERMO

Esecuzione n. 02/2022

PERIZIA DI STIMA

Lotto 1: Fabbricato elevato ad un piano fuori terra con aerea libera di pertinenza, consistenza catastale 5 vani oltre accessori (mq 100 circa) e corte esclusiva di pertinenza estesa circa 550 mq, sito nel territorio del Comune di Partinico, provincia di Palermo, contrada Margi. Identificato al N.C.E.U. del comune di Partinico (G348) al foglio 55, particella 843 sub.1. Confinante con trazzera, Magno Bartolo su due lati e Di Marco Michelangelo.

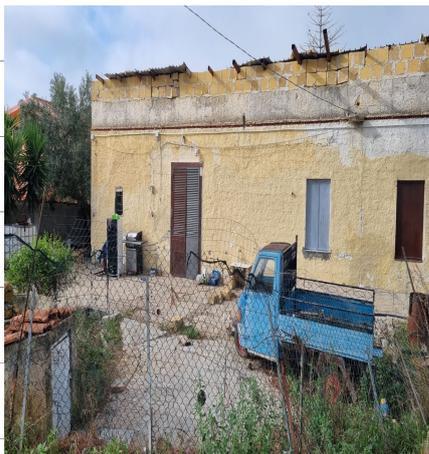
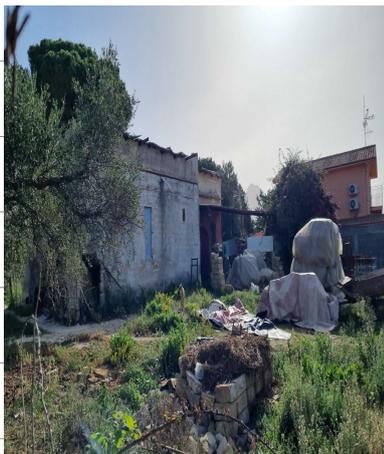
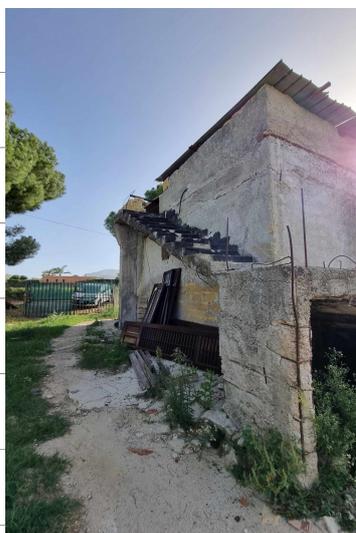
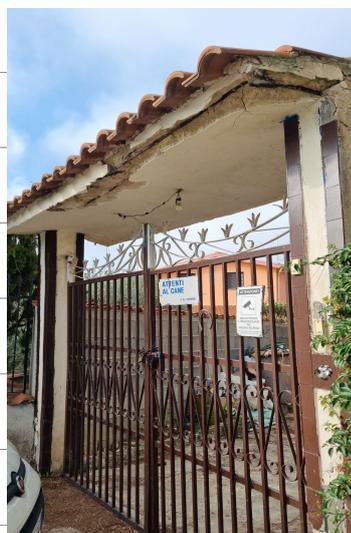
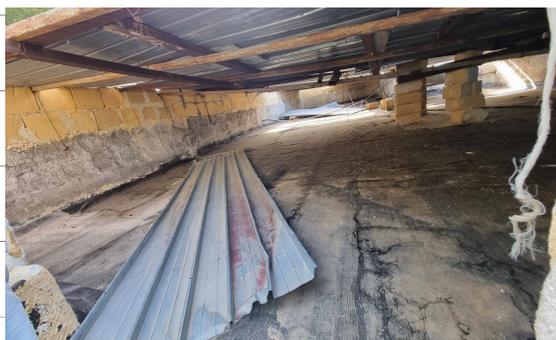
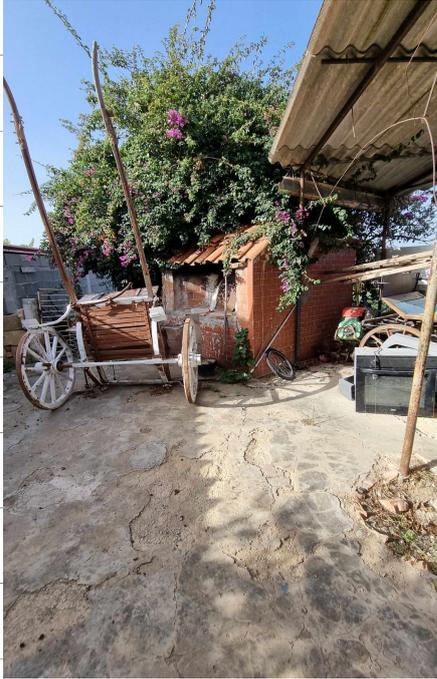
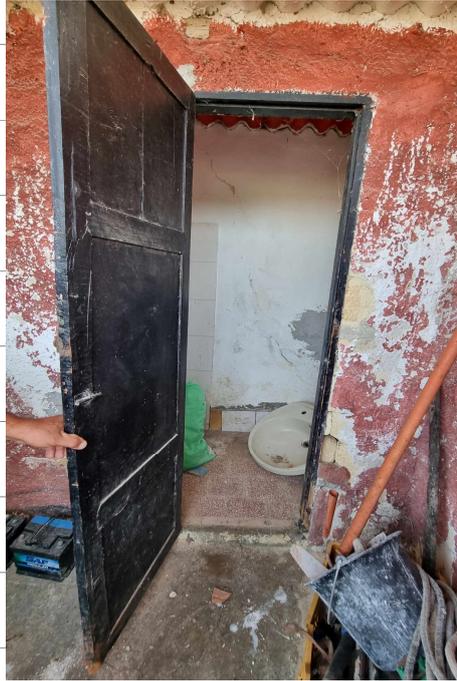
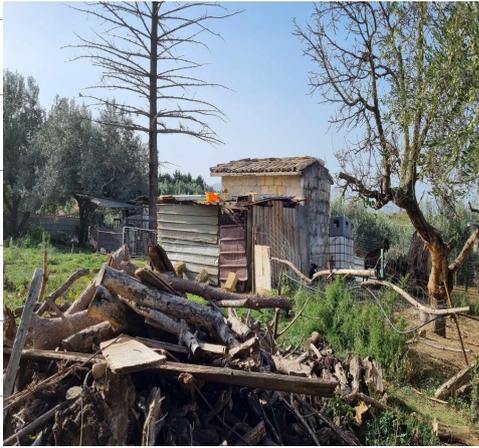
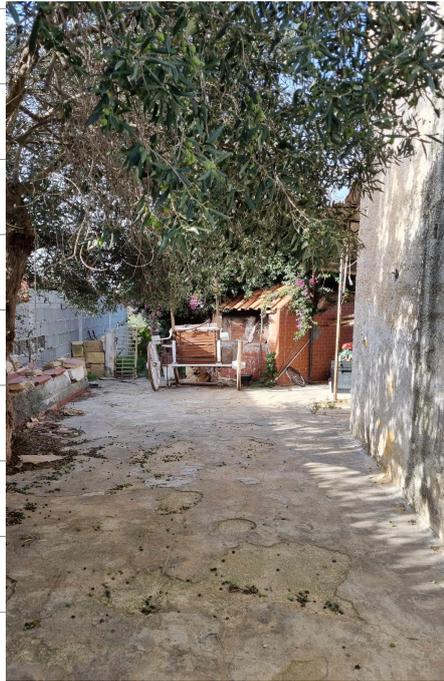
Viste degli esterni (All.6)

All'esterno la costruzione è priva di intonaco di finitura, con infissi esterni in pannelli di ferro e copertura piana; all'interno gli ambienti sono in pessime condizioni di manutenzione, con tracce di umidità proveniente dalle coperture, infissi mancanti, intonaci distaccati ed evidenti segni di degrado generale e delle strutture. Sulle coperture è stata realizzata una struttura precaria in pannelli del tipo "Onduline sottocoppo" per ovviare alle infiltrazioni di acqua piovana.

Il terreno di pertinenza è recintato con paletti e rete metallica parzialmente caduta e vi si accede tramite cancello in ferro i cui pilastri sono in pessime condizioni di manutenzione (all.6 e 7).

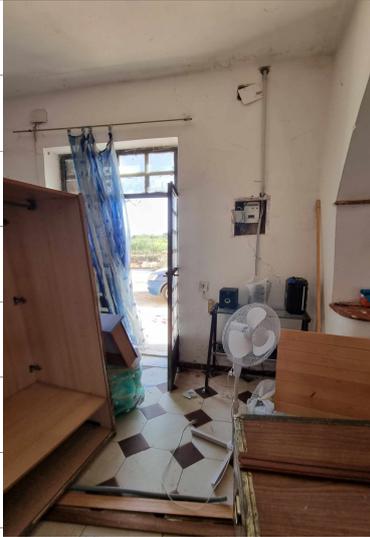
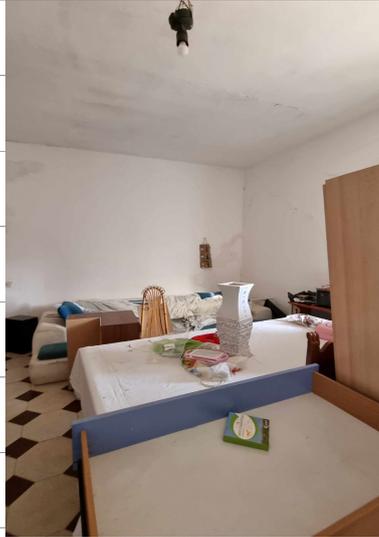
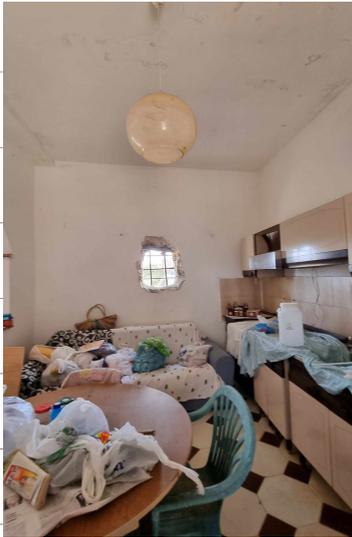
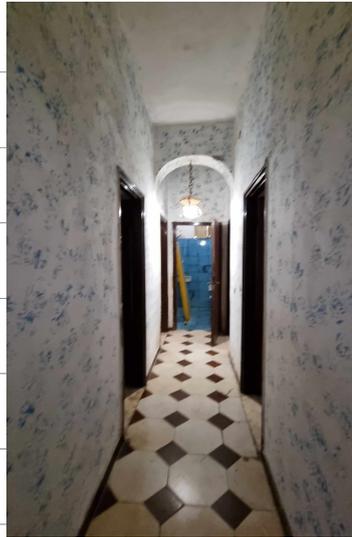
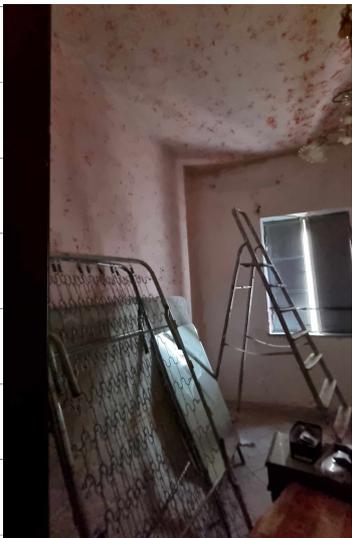
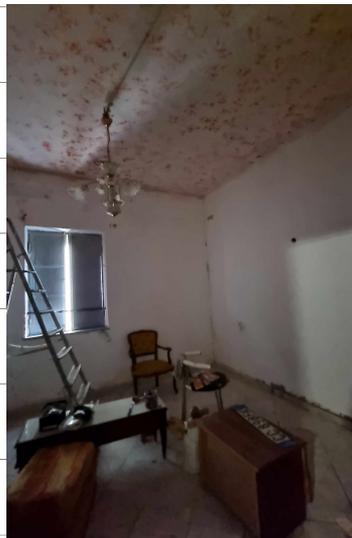
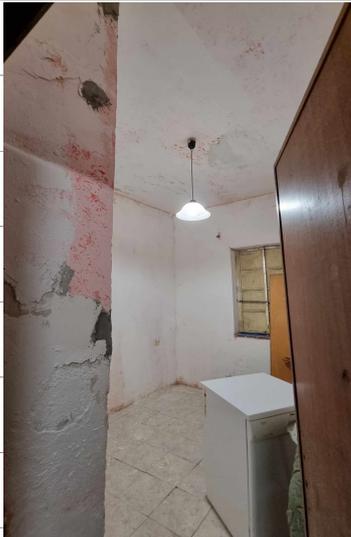
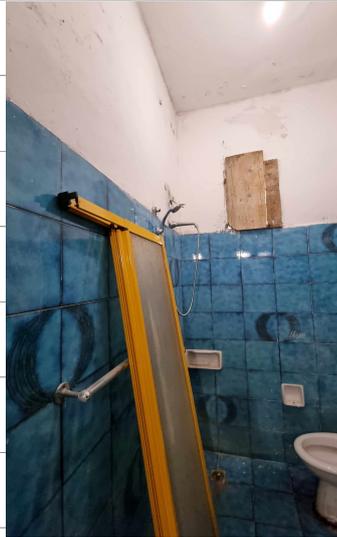
Viste degli interni (All.7)

Si segnala anche la presenza di notevoli segni di degrado dovuti ad assenza di manutenzione e ad infiltrazioni di acque meteoriche dalle coperture che hanno causato, fra l'altro, l'ammaloramento dei ferri di armatura del solaio e della scala di accesso alla copertura. La sottoscritta ritiene che tale situazione, sebbene non sembrerebbe implicare un pericolo immediato, debba essere posta all'attenzione di chi di competenza affinché eventualmente si possa programmare un intervento di messa in sicurezza.

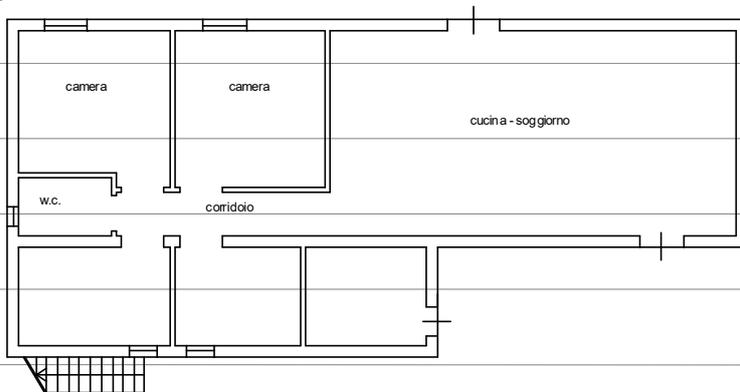
Planimetria stato dei luoghi (All.8)

Il sopralluogo effettuato ed i rilievi metrici e fotografici eseguiti non hanno evidenziato diffomità fra la situazione di fatto e la planimetria catastale per quanto riguarda la distribuzione interna(All.8 / 9);

Il raffronto fra il rilievo metrico eseguito e la planimetria catastale hanno evidenziato che in quest'ultima il w.c. risulta privo di porta di comunicazione. Ai fini di rettificare quanto rappresentato nella planimetria catastale è necessario presentare presso l'Agenzia del Territorio un "Docfa per esatta rappresentazione grafica".

Necessaria presentazione presso Agenzia del Territorio di Docfa per esatta rappresentazione grafica.

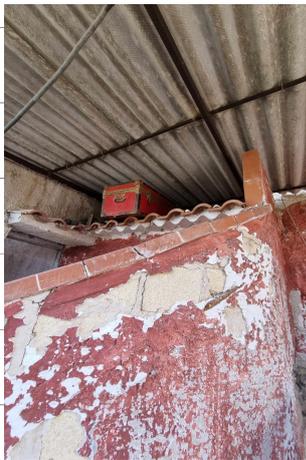
All.10

Il sopralluogo ha invece evidenziato la presenza di un volume accessorio realizzato in aderenza al fabbricato dal lato del prospetto posteriore (All.10)

e di un ulteriore volume accessorio realizzato all'estremità posteriore del lotto di terreno di pertinenza (All.11). Entrambi i manufatti, in pessime condizioni d'uso ed in stato di avanzato degrado, sono realizzati con segati di tufo posati direttamente sul terreno e privi di adeguate fondamenta, copertura precaria, pavimentazione interna in battuto di terra e pareti prive di finitura.

Dal punto di vista urbanistico, la realizzazione dei suddetti volumi rientra nelle fattispecie di cui all'art.31 del DPR 380/2001 in quanto privi di permesso di costruire.

Entrambi i volumi non soddisfano i requisiti statici ed igienico-sanitari minimi di conseguenza la sottoscritta ritiene opportuna e più conveniente anche dal punto di vista economico, la demolizione degli stessi.

Dal punto di vista urbanistico ai sensi del D.L. 222 del 5 Novembre 2016, la demolizione e dismissione dei suddetti manufatti va eseguita previa presentazione di CILA al Comune di Partinico.

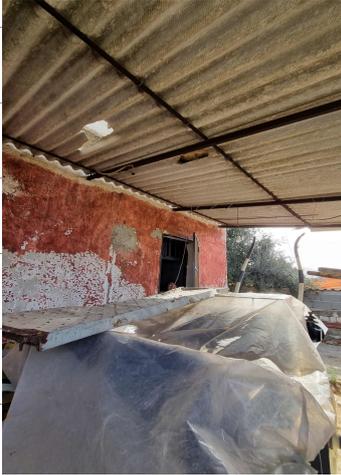
All.12

Sul retro prospetto dell'immobile è stata realizzata una tettoia con struttura in ferro e

copertura in pannelli di fibrocemento, priva delle necessarie autorizzazioni e in precarie condizioni strutturali (All.12). Anche per tale manufatto è necessaria la demolizione.
