**TRIBUNALE DI PALERMO**  
**SEZIONE SESTA CIVILE- ESECUZIONE IMMOBILIARE**  
**GIUDICE DELL'ESECUZIONE DOTT. FABRIZIO MINUTOLI**  
**PROC. ESEC. IMMOBILIARE N°375/2019 R.G.Es.**

**CONSULENZA TECNICA DI UFFICIO**

**C.T.U. : Arch. Floriana Di Lorenzo**  
**Via Sampolo, 123 – 90143 Palermo**

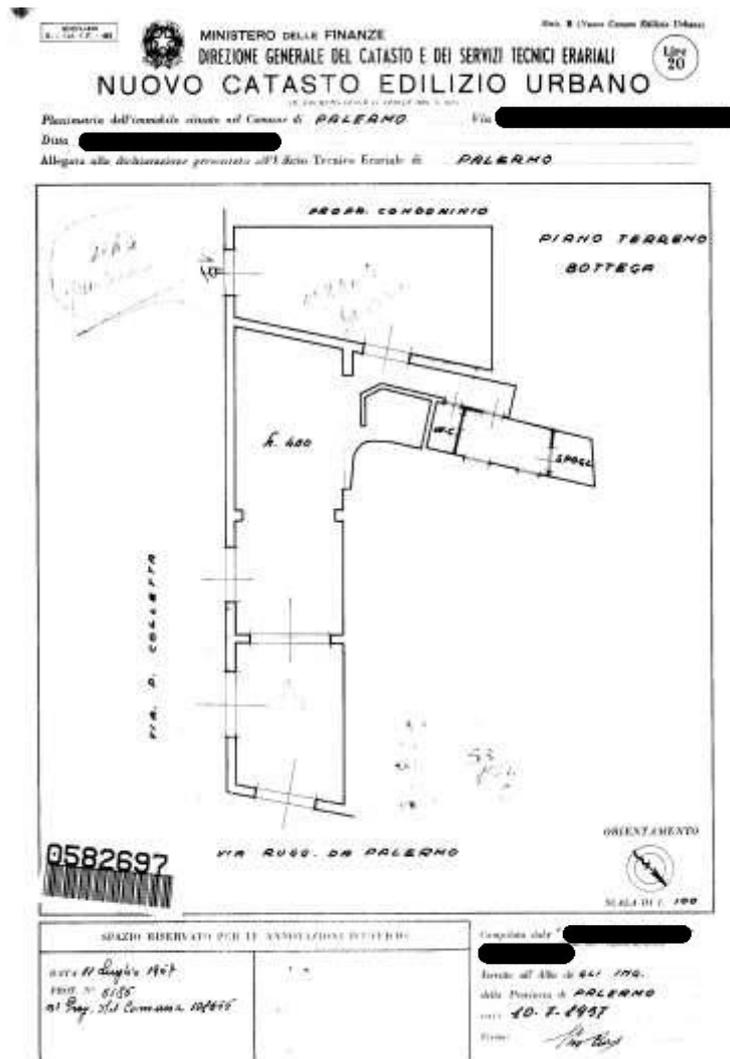
Si rilevano invece alcune difformità sostanziali tra lo stato di fatto e la situazione degli immobili rappresentata nella planimetria catastale depositata il 10/07/1957.

La planimetria catastale sotto riportata accorpa le due particelle.

Dette particelle, in data 10/07/1957, sono state accatastate in unico locale, come si evince dalla planimetria catastale sopra riportata, in quanto confinanti anche se attualmente appartenenti a due edifici distinti dello stesso foglio di mappa, edificati in tempi diversi.

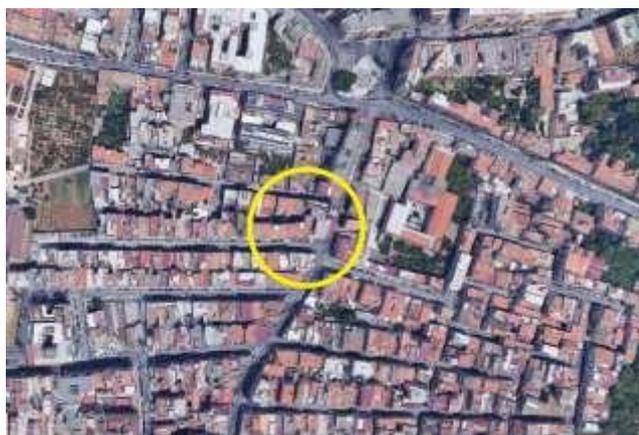
Aerofotogrammetria

Per l'esatta individuazione degli immobili oggetto del pignoramento si è effettuato il riscontro tra una ortofoto satellitare del territorio urbano della città di Palermo (quartiere noce) ove sono ubicati gli immobili, tratta dal servizio Google Earth™ e l'estratto del foglio di mappa catastale n.53 del Comune di Palermo, in corrispondenza all'incrocio delle vie in cui sorgono gli immobili in questione.

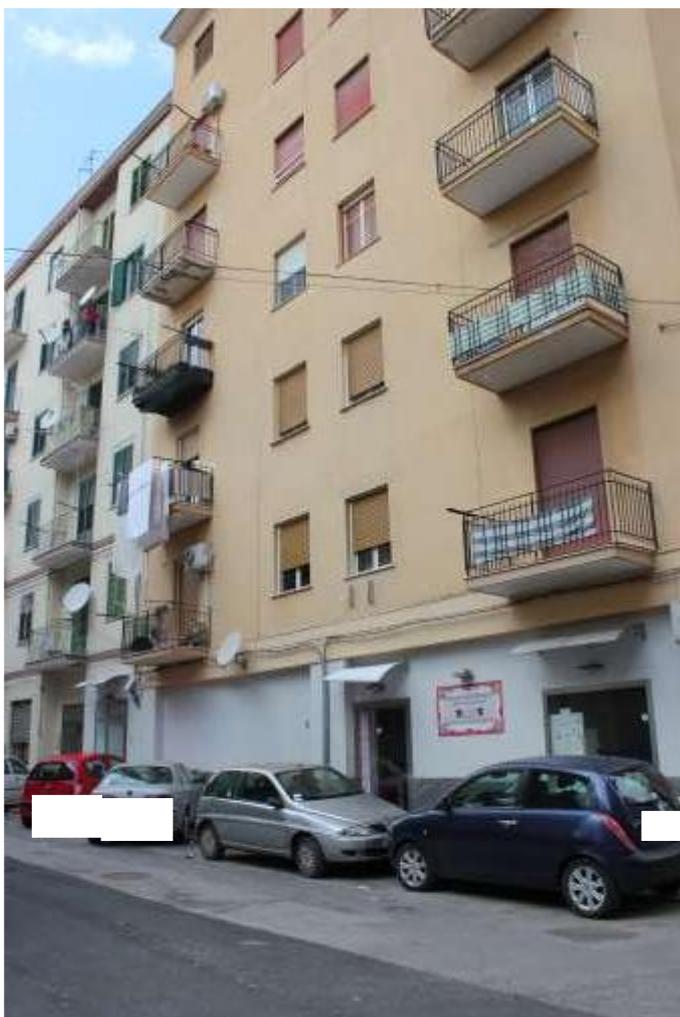
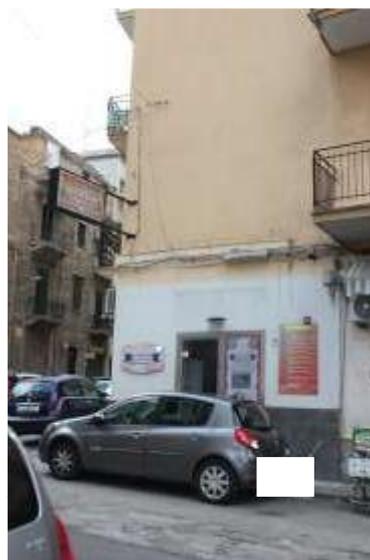
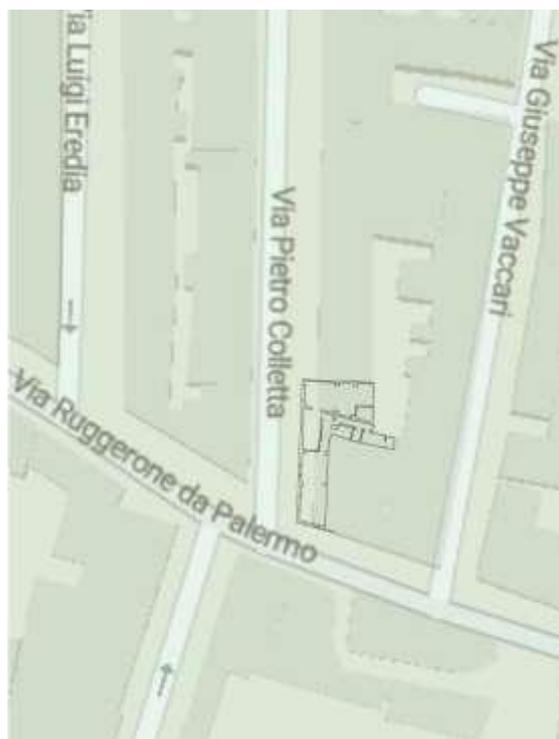
differenti anni anche rispetto alle unità in oggetto. Il fabbricato di via Ruggerone da Palermo, con sviluppo prevalentemente verticale di n° 7 piani fuori terra, sembra occupare l'intero isolato su via Ruggerone da Palermo tra la via Vaccaro e la via Pietro Colletta e dalle frammentarie informazioni in possesso della CTU si può dedurre essere stato eretto nell'anno 1960, data desumibile dal certificato di abitabilità del civico 15. Tale fabbricato presenta un piano terra suddiviso in diverse unità ad uso commerciale, ma come si evince dal sopracitato certificato di abitabilità, non vi appartiene l'unità immobiliare pignorata. L'altra costruzione di via Pietro Colletta n.3 edificata prima del 10 luglio 1957, data questa dedotta dall'accatastamento delle unità immobiliari, è composta di n° 6 piani fuori terra.

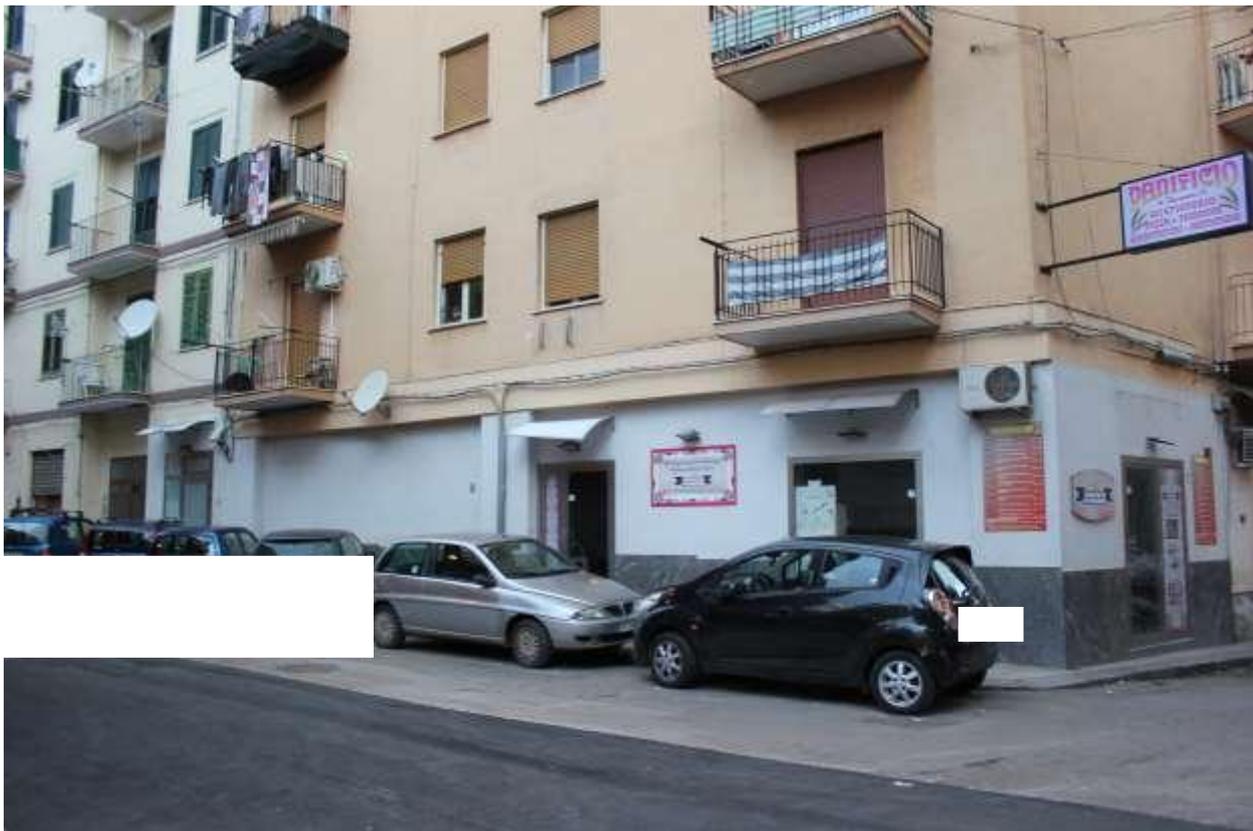
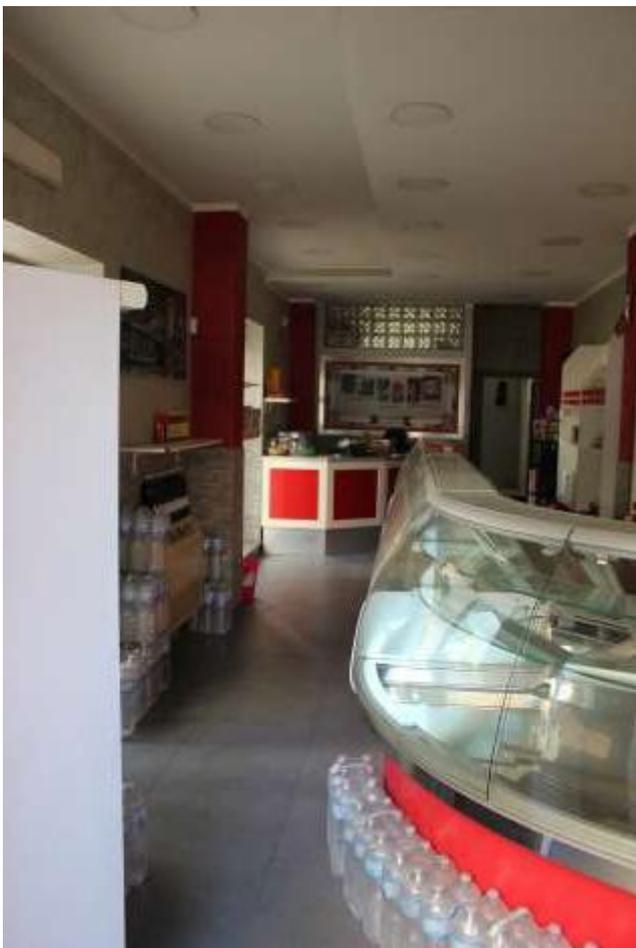
Le unità immobiliari oggetto di questa perizia sono poste a sinistra dell'isolato sopra menzionato:

- la prima unità, con accesso in via Ruggerone da Palermo n° 17/A ad angolo con via Pietro Colletta, presenta sulla via Pietro Colletta due aperture/luci, una destinata a vetrina e successivamente un'altra adibita ad ulteriore accesso al locale, entrambe contrassegnate sulla via Pietro Colletta dai numeri civici;

- la seconda unità immobiliare che compone il bene pignorato ha un unico accesso dalla via Pietro Colletta n° 1/B.

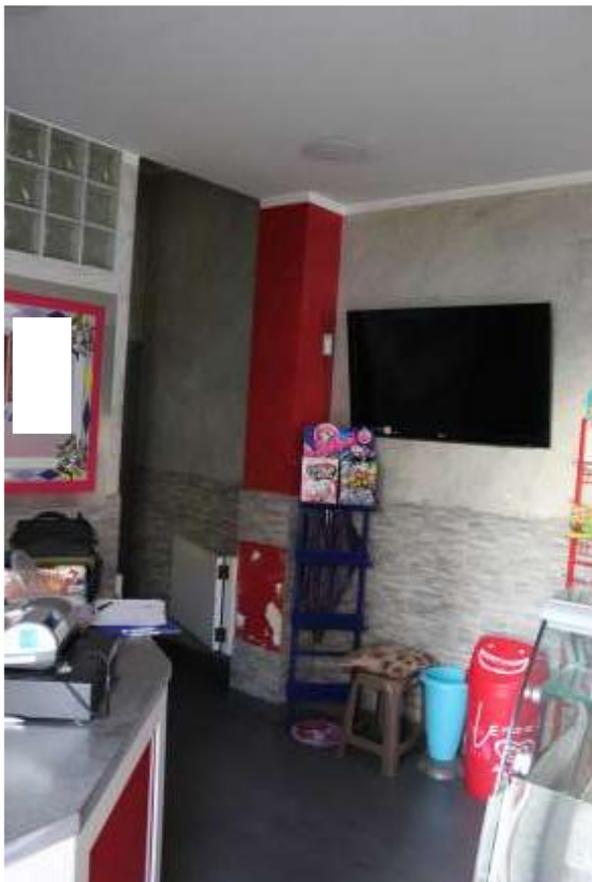
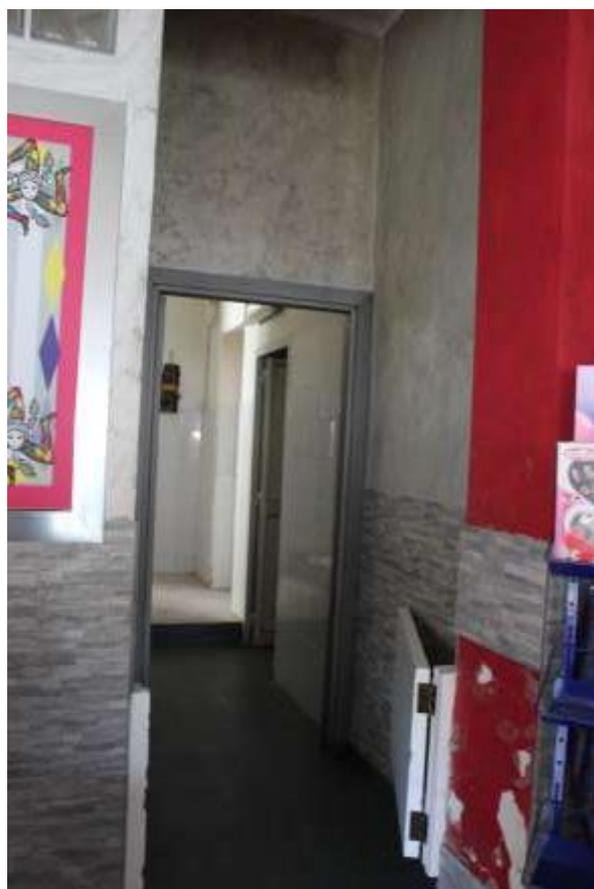
esserci una parete di metri 2, nella quale superiormente a circa metri 2.20 di altezza è posto un lucernaio in vetro cemento. Tale locale ha un pavimento in cloruro di polivinile e le pareti sono

rivestite con mattoni di forma rettangolare 30 x 60

tipo in Natstone, ovvero pietra naturale grigia, per un'altezza cm 120, la restante parte è tinteggiata

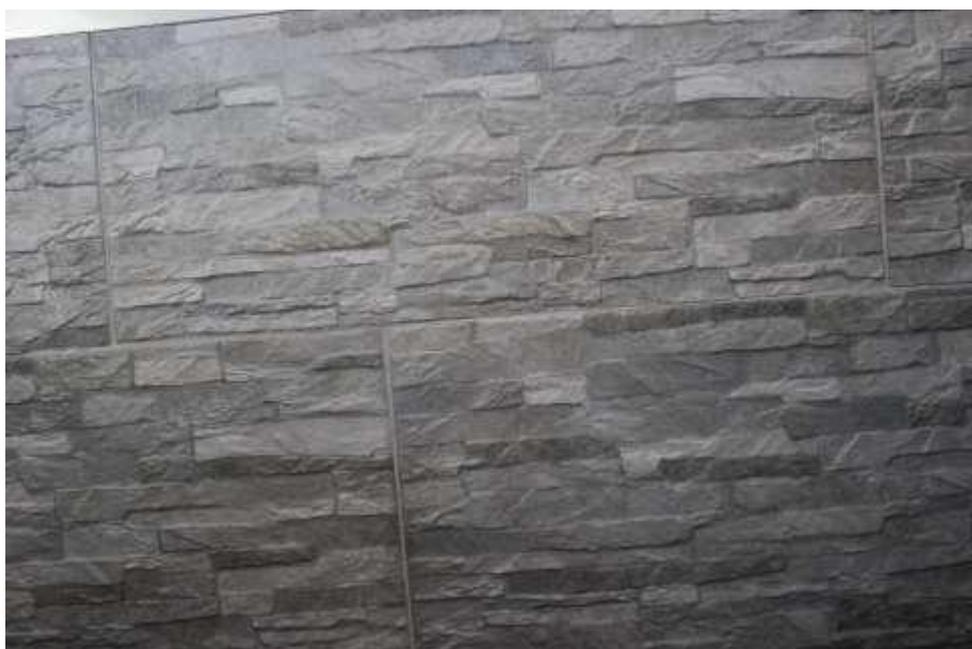
in vari colori e modi. Lateralmente a questa parete vi è un corridoio largo circa mt 1 che immette tramite ad una porta ad un ulteriore corridoio largo 1.10 metri e lungo 3.10 metri.

Percorrendo tale corridoio, sulla destra a circa un metro dal suo inizio, poco prima di uno scalino di alzata 18 cm si trova la porta in alluminio di una stanza di circa mq 3.5.

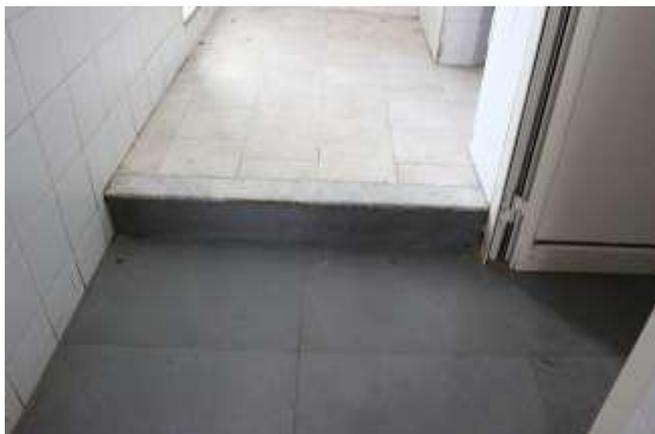
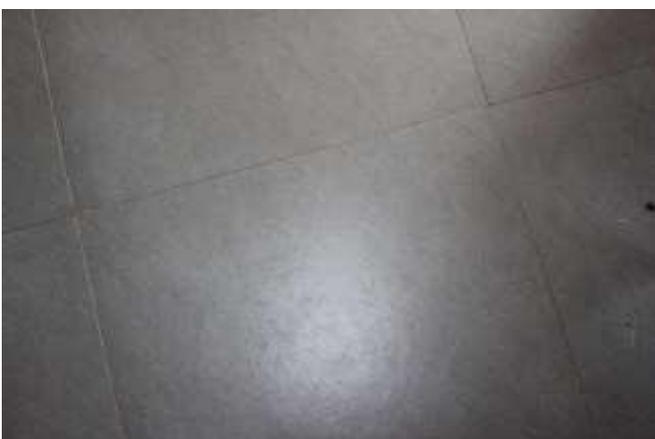
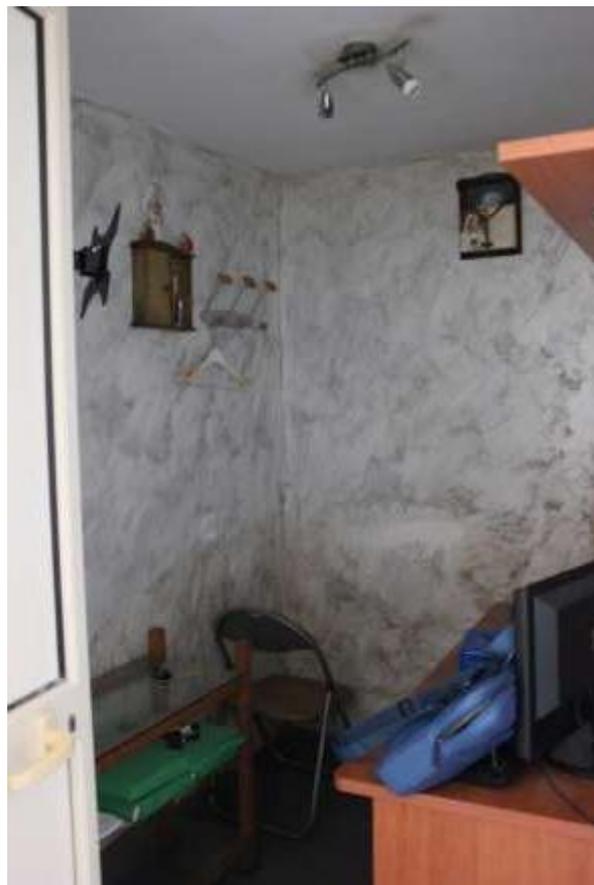
Le pareti di questo corridoio sono rivestite per un'altezza di m 1,80 con piastrelle smaltate bianche di misura 20x20 cm e la pavimentazione è di due tipi di diversi: inizialmente essa è uguale a quella del vano precedente di mq 33, successivamente allo scalino la pavimentazione è realizzata con mattoni in gres color panna.

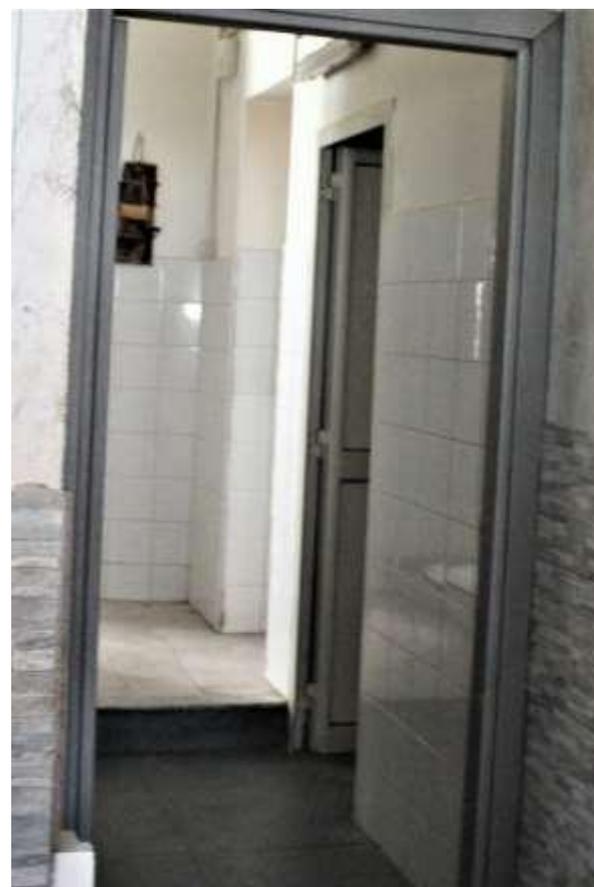
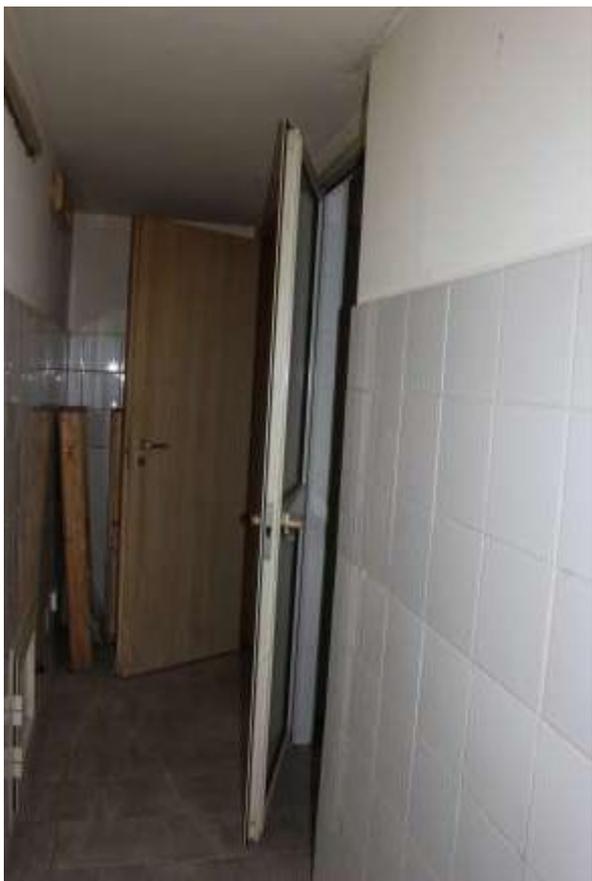
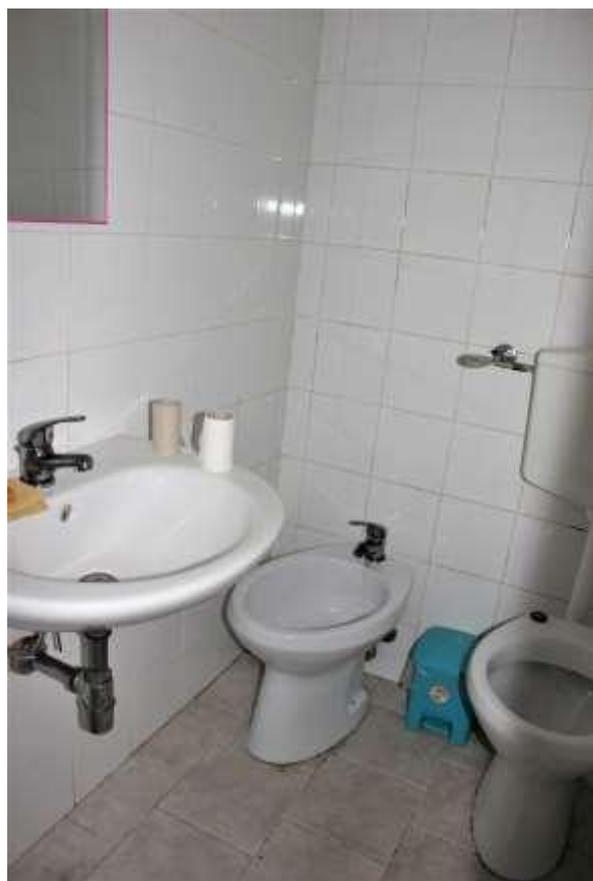
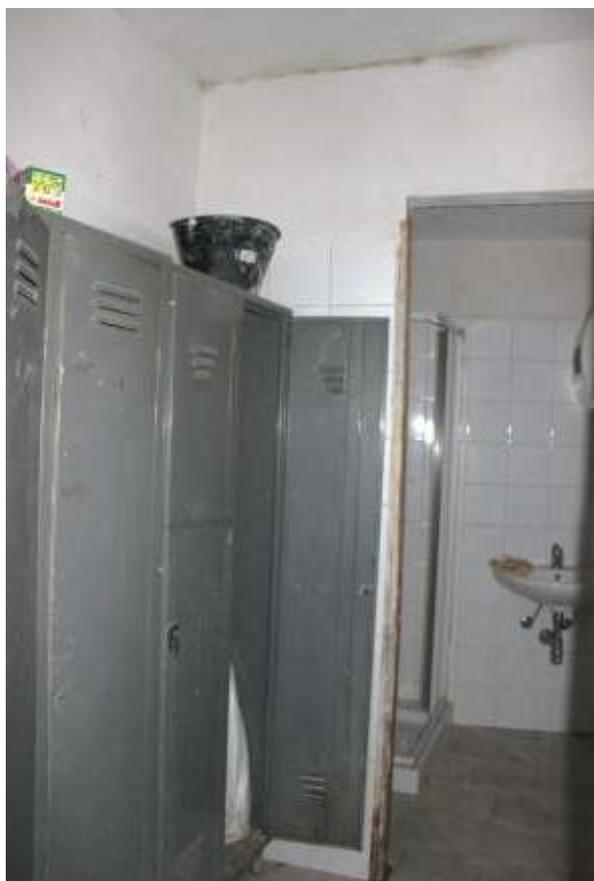
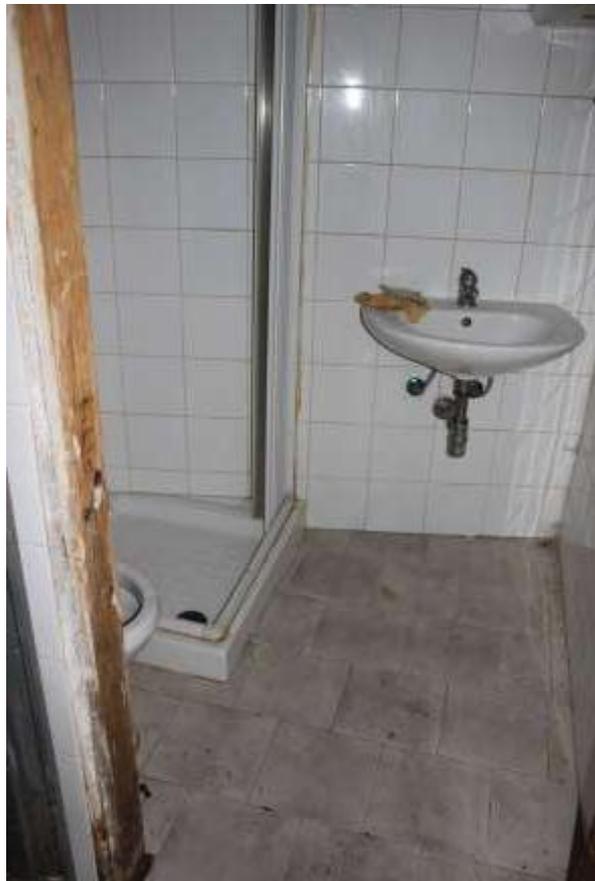
- sulla destra, quasi perpendicolarmente, un altro corridoio largo m 0.82 e lungo m 5.30, nel quale vi sono in successione due porte di cui la prima porta fa accedere ad un bagno di dimensioni m 1.20 x m 1.60 e la seconda ad una stanza di circa mq 4,5 con attiguo un bagno di circa mq 2 con piatto doccia;

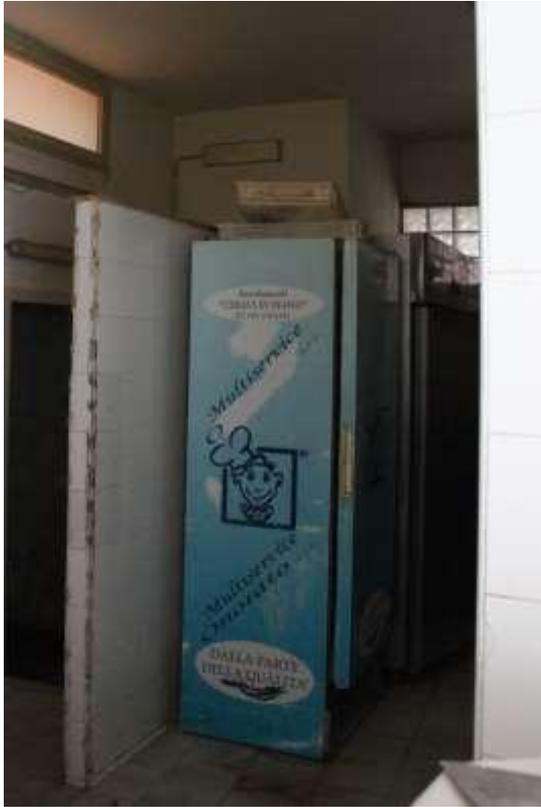
- sulla sinistra vi è un varco che dà accesso, ad un vano rettangolare, che costeggia internamente la via Pietro Colletta, di dimensioni circa mq 13, delimitato a sinistra da una paretina divisoria di metri 1,80 di altezza totalmente rivestita da mattonelle smaltate di color chiaro e che prende luce da un lucernario in vetro cemento a parete posto ad altezza di circa m 2,20;

da detto ambiente si accede, tramite un'apertura di metri 1.29, ad un ampio vano di dimensioni circa 34 mq che si rileva essere l'unità immobiliare identificata al N.C.E.U. con la part.lla 90000 sub 7, il cui relativo accesso è al n° 1/B di via Pietro Colletta.

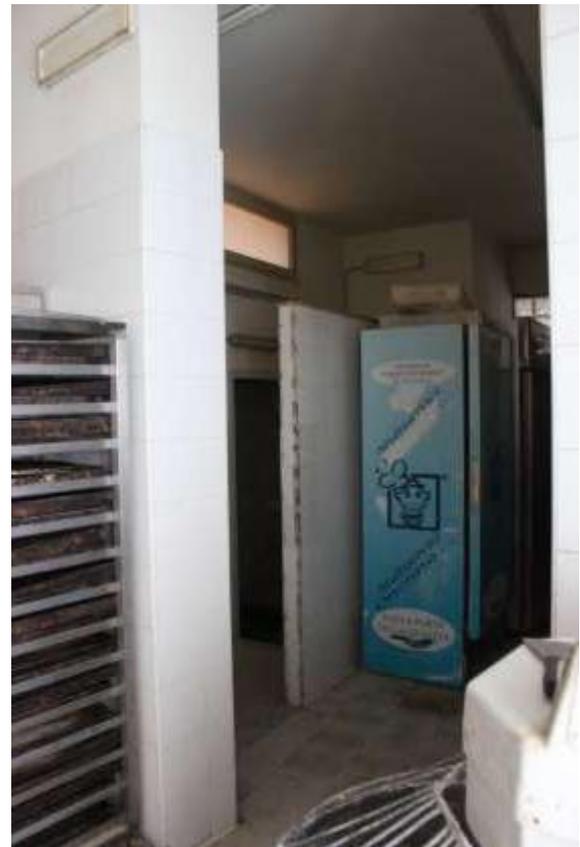
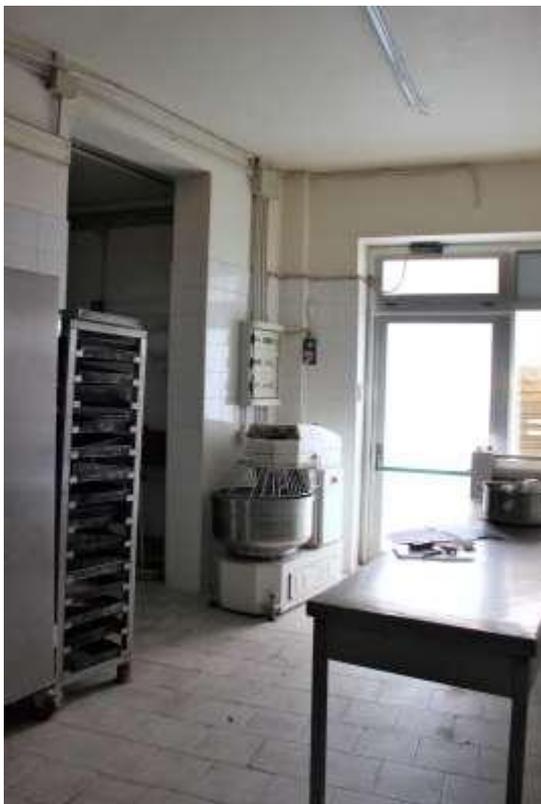
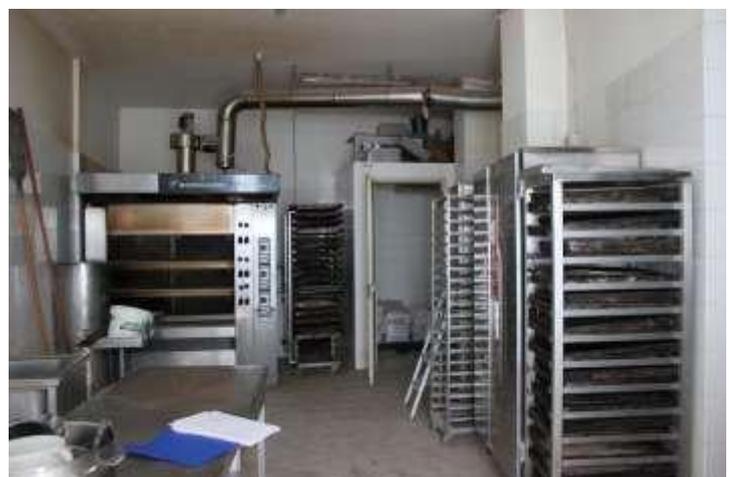
Come si evince dalla descrizione dello stato dei luoghi sopra effettuata le due unità immobiliari riportate in catasto come unità distinte tra loro di fatto sono unificate da un varco che rende comunicanti le due particelle catastali tra loro come risulta dalla planimetria catastale depositata al N.C.E.U. nel 1957.

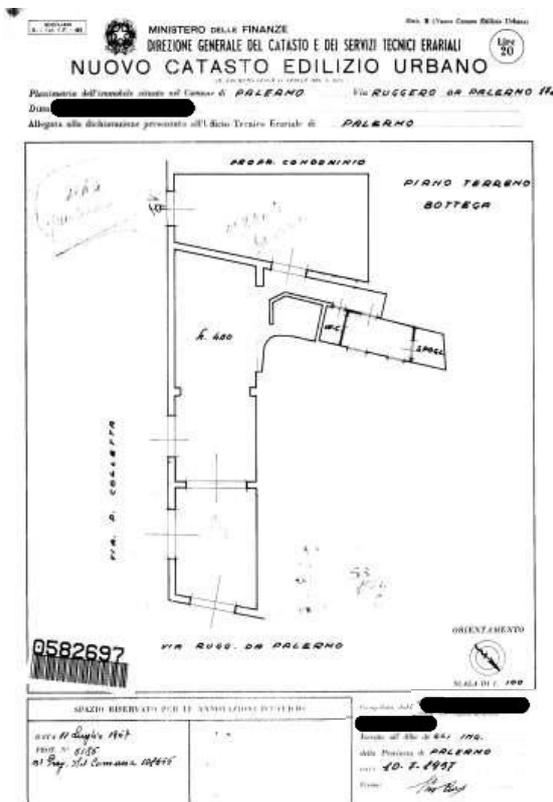
Dalla comparazione tra la Planimetria catastale reperita presso gli uffici dell'Agenzia del Territorio di Palermo e il reale stato dei luoghi rilevato dalla CTU emergono delle difformità, quali una diversa disposizione delle aperture interne e l'inserimento di tramezzi per suddividere gli ambienti come si evince dalle planimetrie sotto riportate.

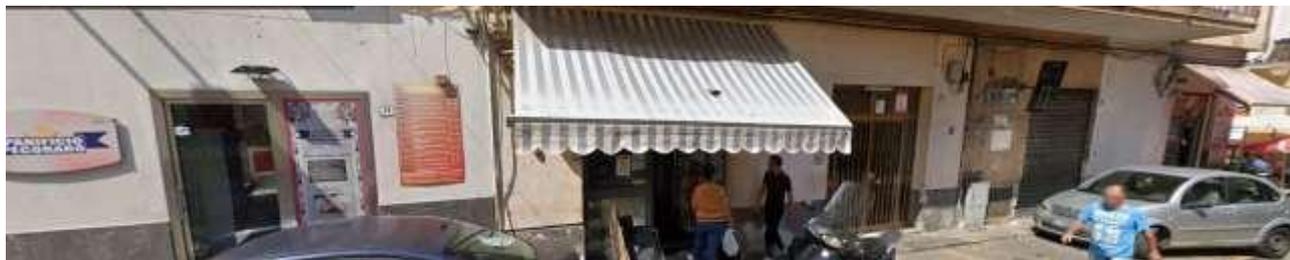
Dalle foto effettuate in occasione dei sopralluoghi, la ctu rileva che nell'edificio sopra citato sulla via Ruggerone da Palermo sussistono 4 magazzini e non 3 come attestato nel certificato di abitabilità/agibilità.
