TRIBUNALE DI PALERMO
SEZIONE VI CIVILE - ESECUZIONI IMMOBILIARI

PERIZIA DI STIMA

LOTTO UNICO

Piena ed intera proprietà della porzione di una villa bifamiliare sita in Monreale (PA), via Pezzingoli n. 68/B, piano cantinato, piano terra e piano primo, distinta al Catasto Fabbricati al foglio 39, p.lla 1798 sub 2 e sub 4

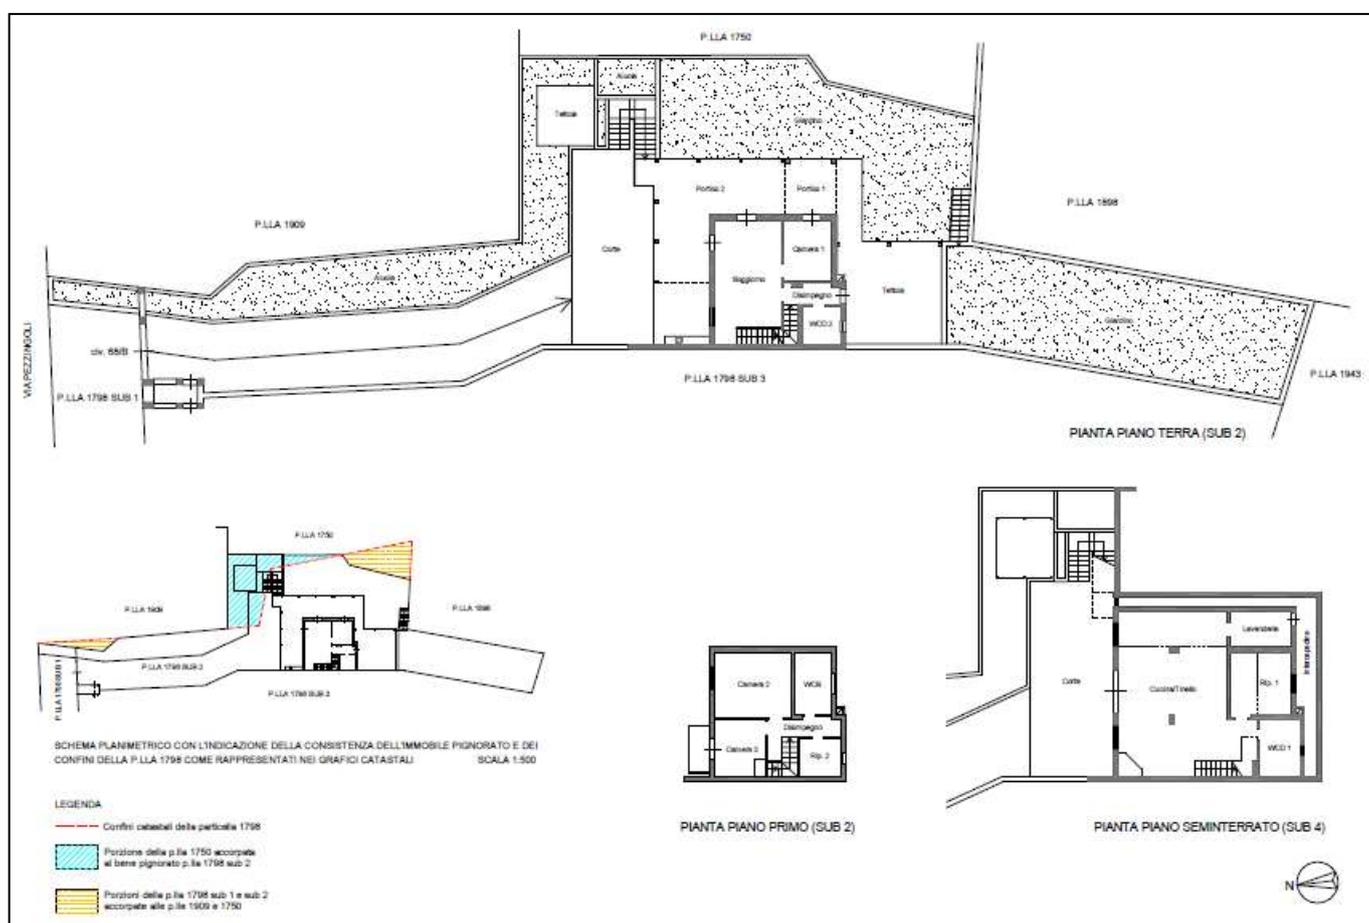
Planimetria generale del lotto e schema planimetrico con l'indicazione delle particelle catastali in cui ricade l'immobile pignorato

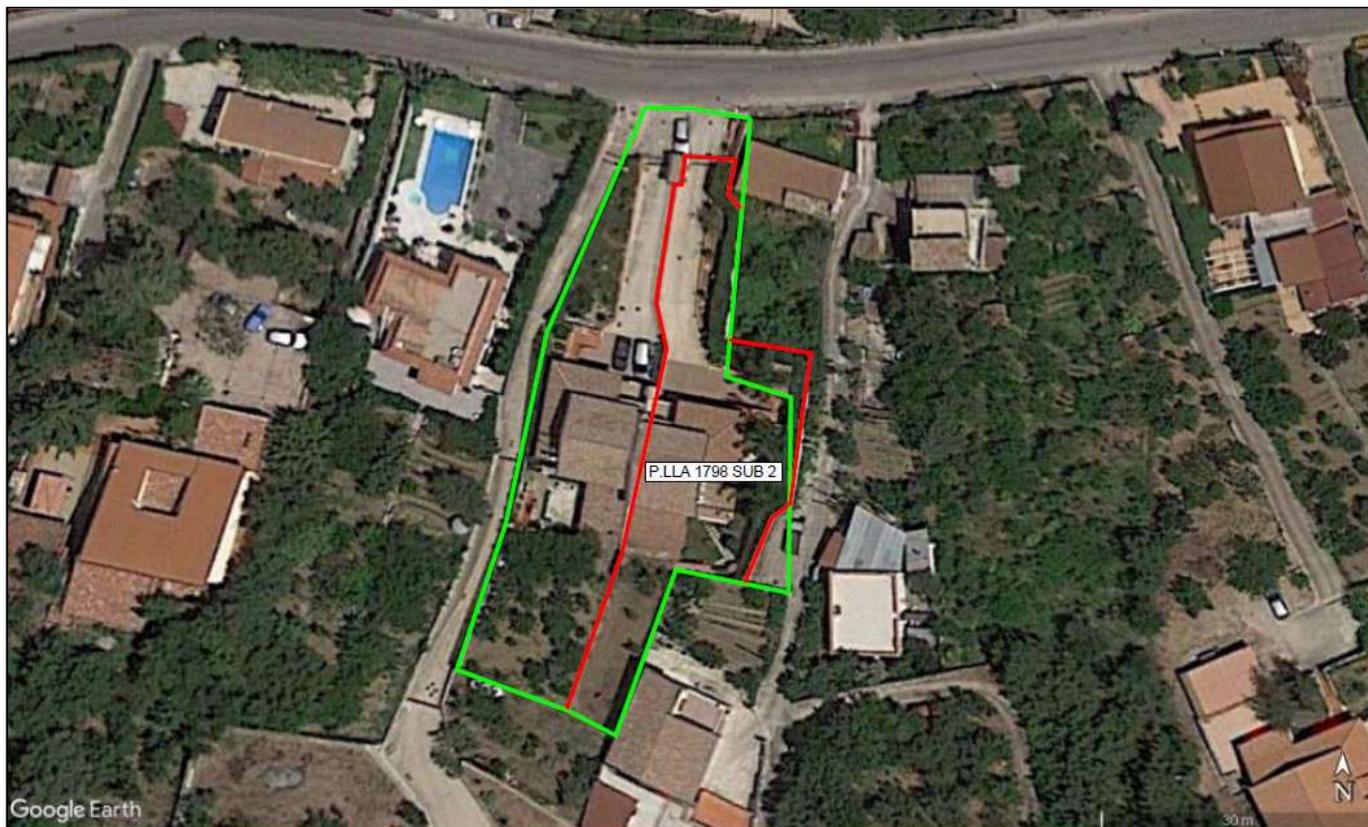
Si evidenzia che i confini della particella 1798, come riscontrato all'esito degli accertamenti eseguiti, non risultano pienamente corrispondenti con quelli rappresentati nel foglio di mappa 39. Invero, si rileva che l'immobile staggito p.lla 1798 sub 2 comprende una parte della contigua particella 1750 e che due porzioni del mappale 1798 risultano, invece, accorpate alle

proprietà limitrofe identificate dalle particelle 1909 e 1750 (cfr. Allegati 2, 6 e 7).

Foto aerea tratta da Google Earth con l'indicazione, in verde, dei confini del mappale 1798 come riportato nel foglio di mappa 39 e, in rosso, dei confini effettivi dell'immobile pignorato p.lla 1798 sub 2

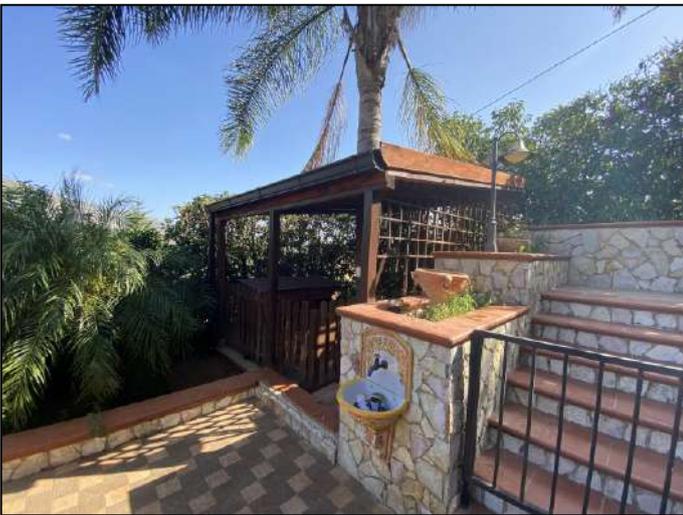
La **tettoia** ubicata presso la parte nord del lotto, del tipo inclinato ad uno spiovente, poggia su montanti in legno, è realizzata con travi e tavolato di legno e rivestita con manto di tegole portoghesi. La superficie coperta dalla suddetta struttura, pari a mq 11,60, reca una pavimentazione in piastrelle di ceramica monocottura per esterni (foto 21).

Tettoia presso la corte lato nord

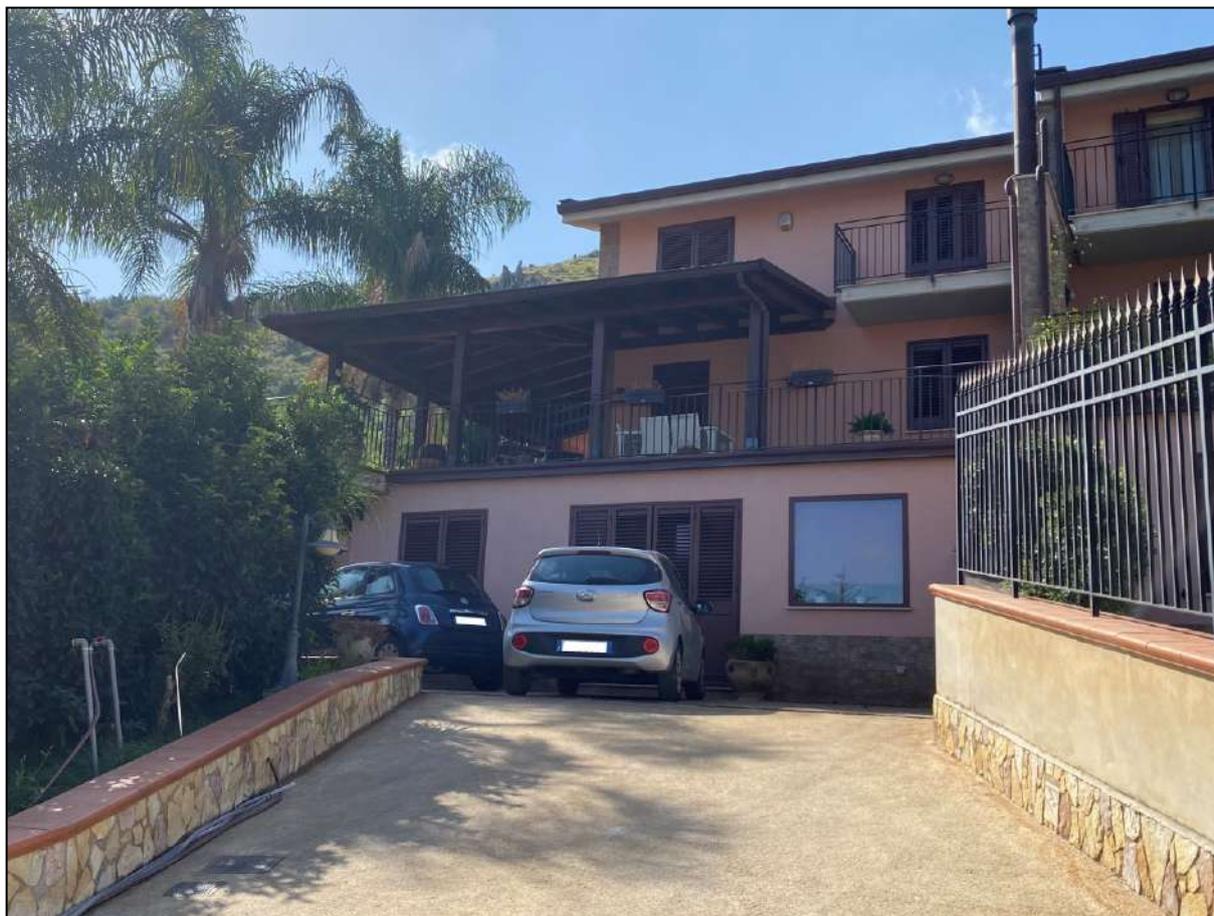
Fabbricato residenziale: vista del prospetto nord

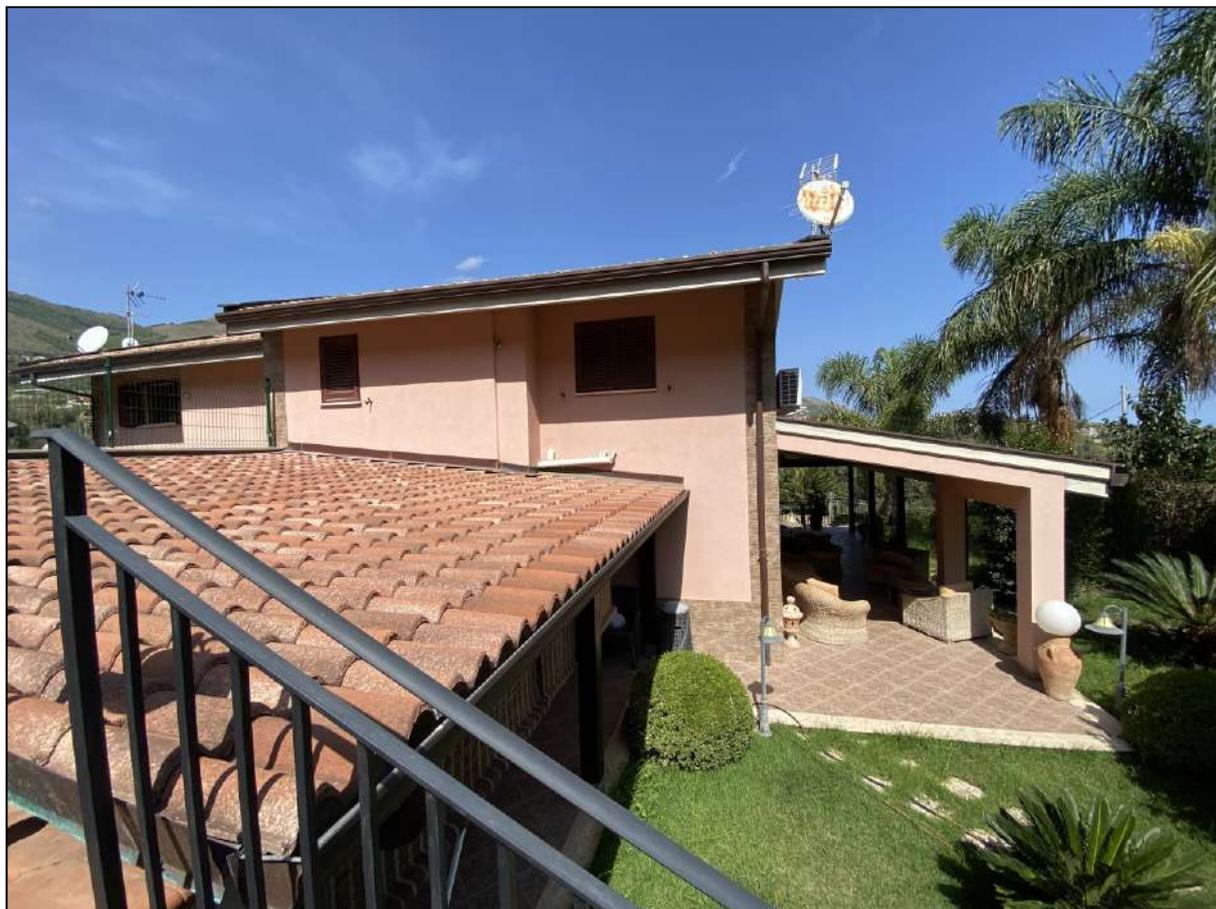
Fabbricato residenziale: vista del prospetto sud

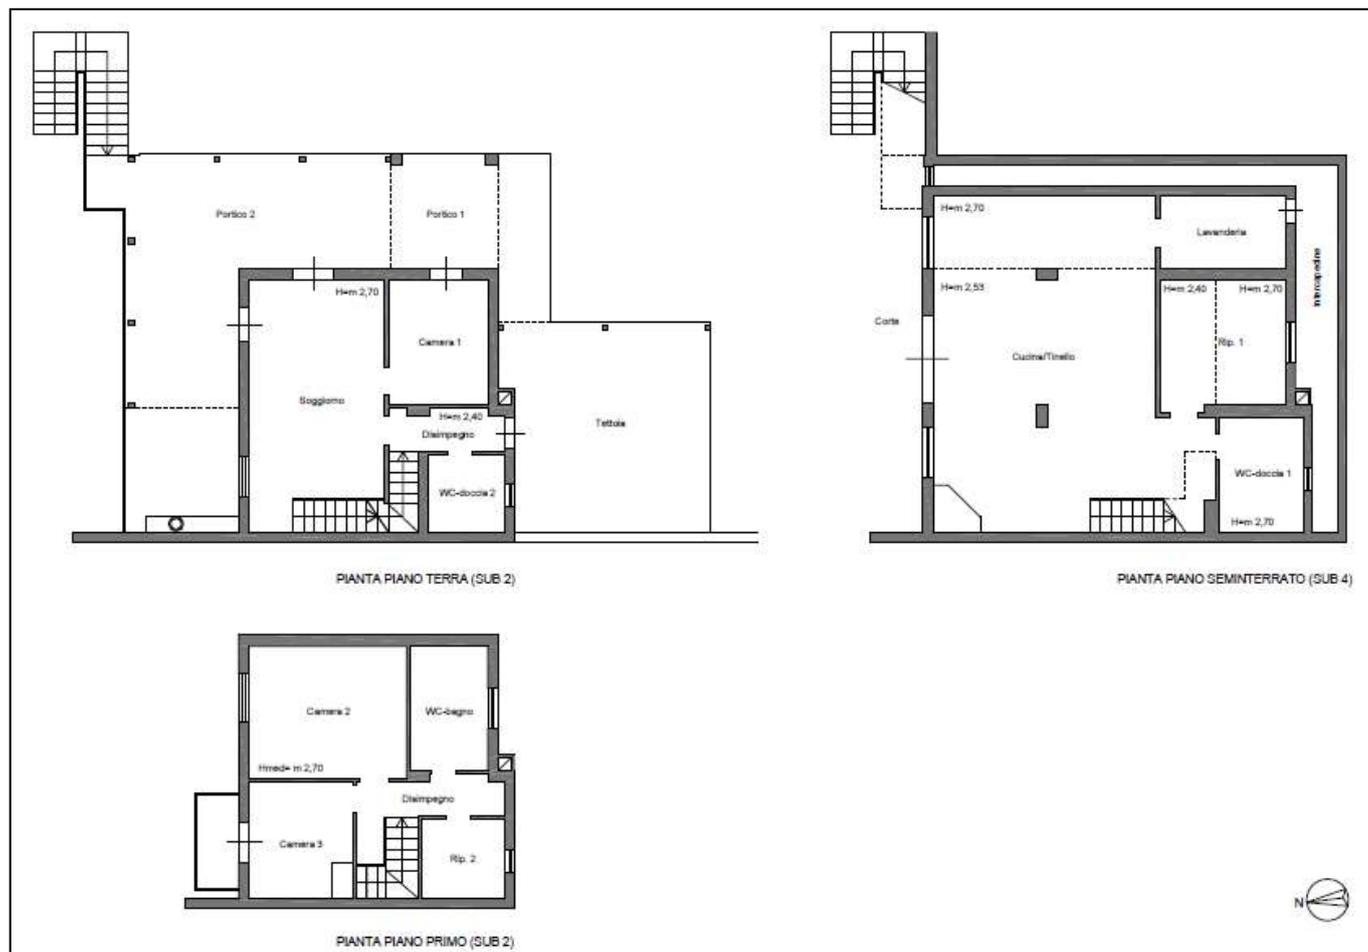
Planimetria dello stato di fatto dell'immobile: piano seminterrato, piano terra, piano primo

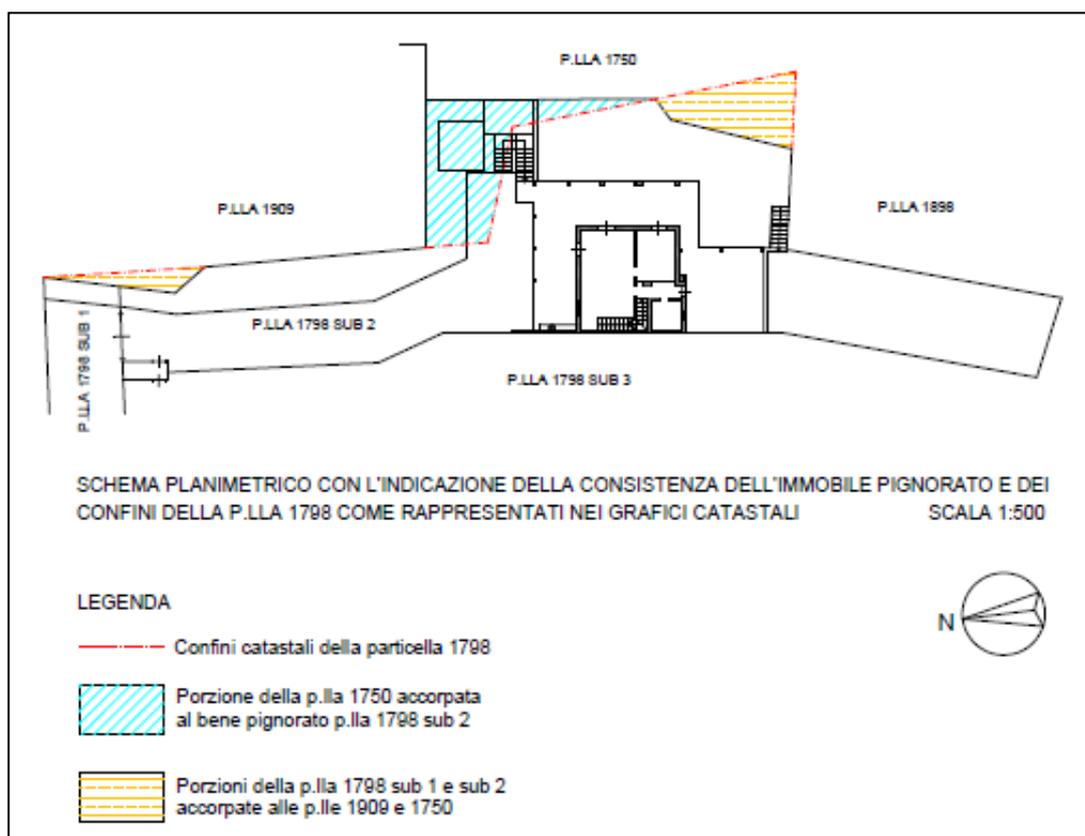
Schema planimetrico con l'indicazione della diversa consistenza dell'immobile pignorato rispetto alla particella 1798 come rappresentata nei grafici catastali (planimetria, estratto di mappa, elaborato planimetrico)

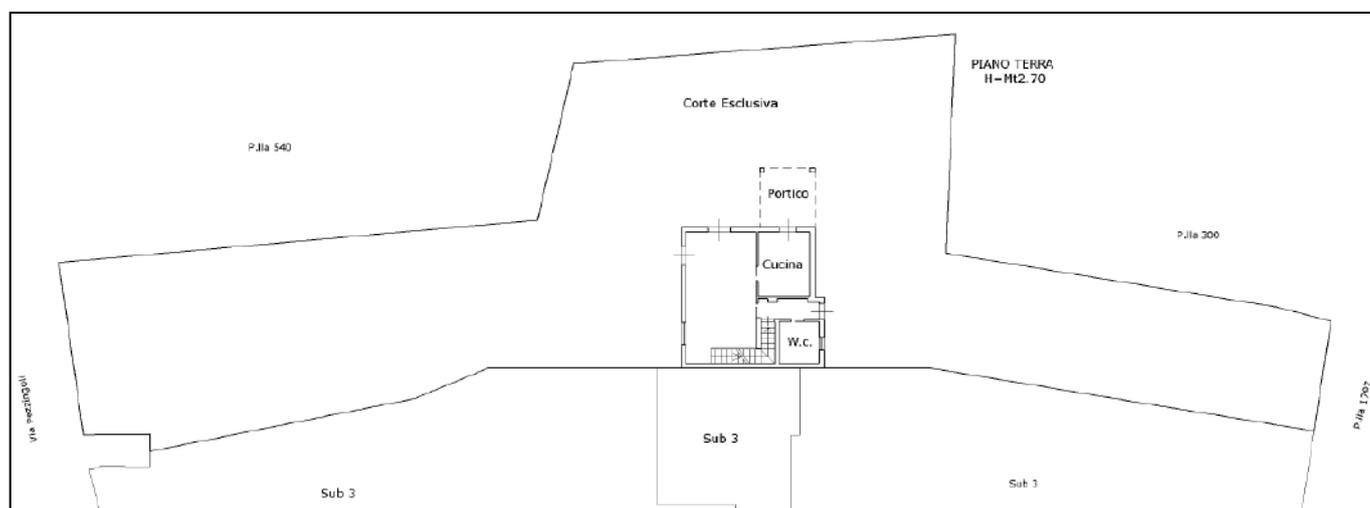
Immobile sub 2: planimetria catastale piano terra e corte esclusiva

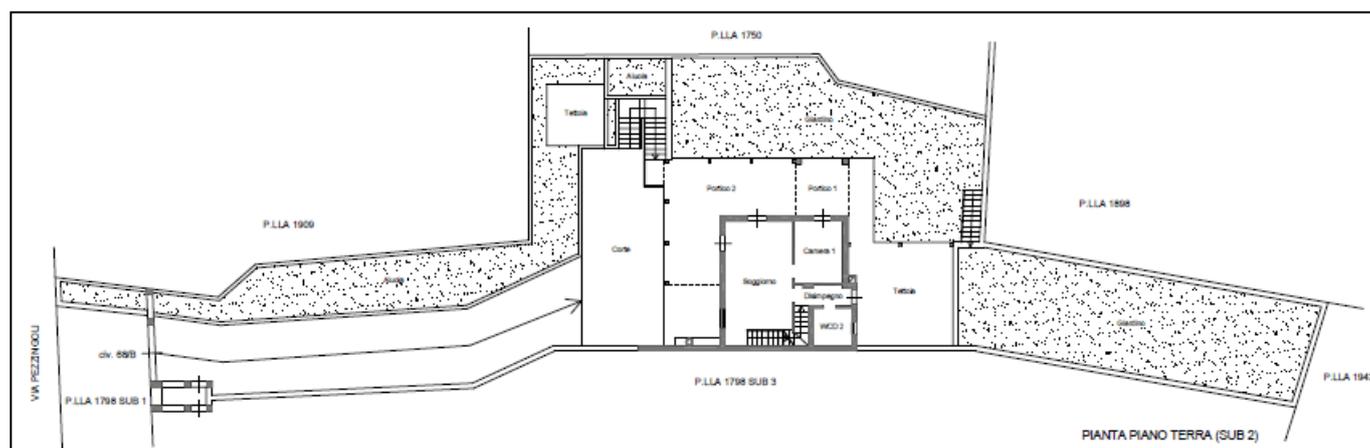
Immobile sub 2: planimetria stato di fatto piano terra e corte esclusiva

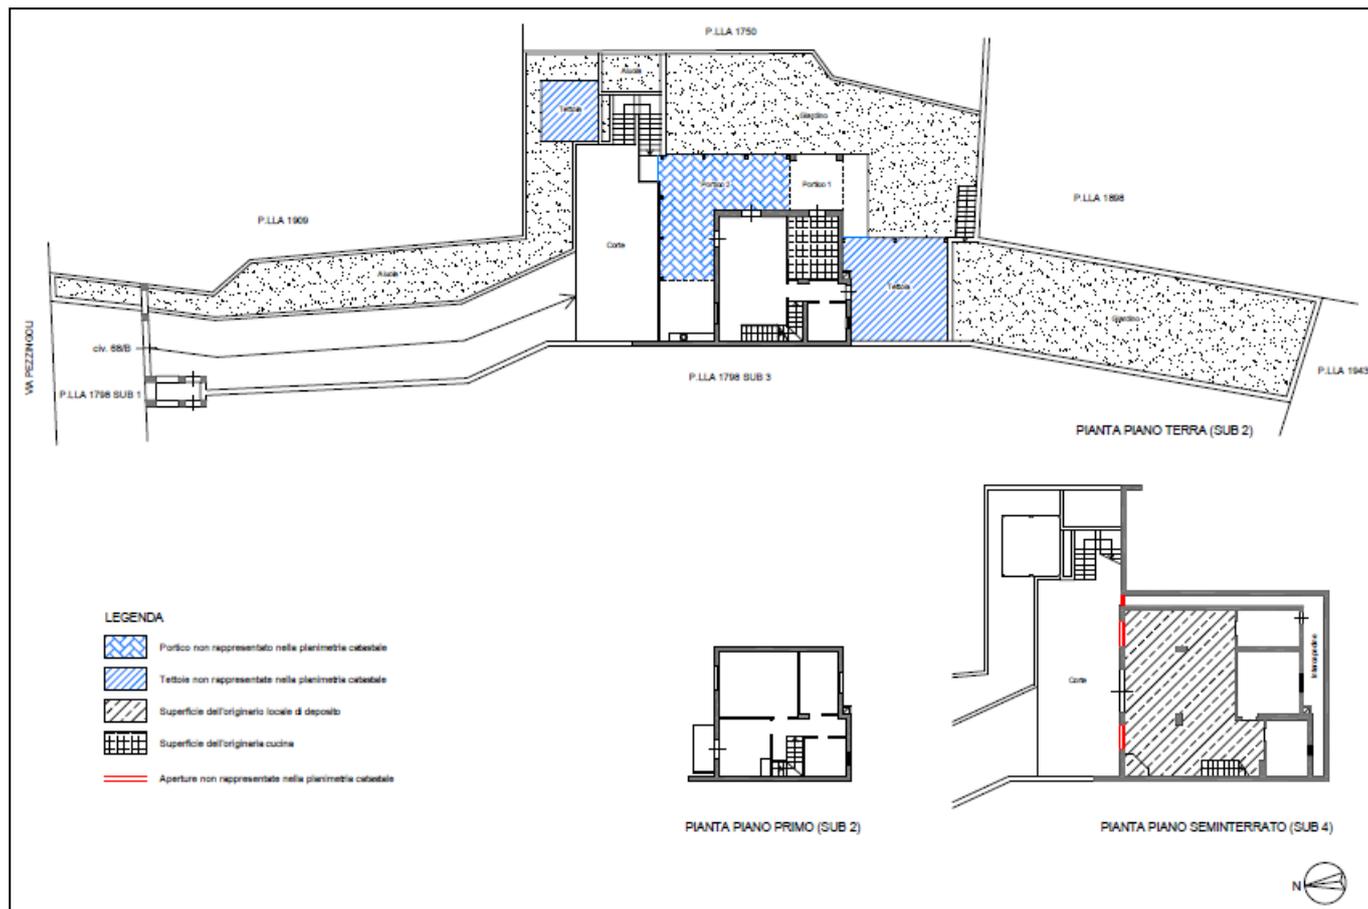
Inoltre, l'immobile pignorato presenta le seguenti difformità rispetto a quanto rappresentato nella planimetria catastale acquisita (cfr. Allegati 2, 6 e 12):

4. presenza di un portico in aderenza ai fronti nord ed est del fabbricato, contiguo a quello preesistente in c.a;
5. presenza di una tettoia in corrispondenza della corte lato nord alla quota del piano seminterrato;
6. presenza di una tettoia a copertura dello spazio esterno ubicato in adiacenza al fronte sud del fabbricato alla quota del piano terra;
7. modifica della destinazione dell'originario vano cucina del piano terra, trasformato oggi in camera.

Planimetria dello stato di fatto con l'indicazione delle difformità riscontrate rispetto alla planimetria catastale

Le difformità riscontrate, alcune delle quali, come illustrato nel prosieguo della relazione, non suscettibili di regolarizzazione urbanistica ed edilizia e per le quali occorrerà la rimessione in pristino, dovranno essere regolarizzate presso l'Agenzia delle Entrate procedendo ad un aggiornamento cartografico e catastale mediante sia la presentazione di pratiche PRGEO per nuovo tipo di frazionamento delle particelle interessate dallo sconfinamento, con deposito presso il Comune, successivo trasferimento delle porzioni frazionate e presentazione di nuovo tipo mappale, sia di variazione DOCFA, unitamente all'aggiornamento della planimetria e alla redazione dell'elaborato planimetrico, con un costo, comprensivo di compensi tecnici, spese notarili e diritti, che può presumibilmente quantificarsi in circa Euro 6.000,00.

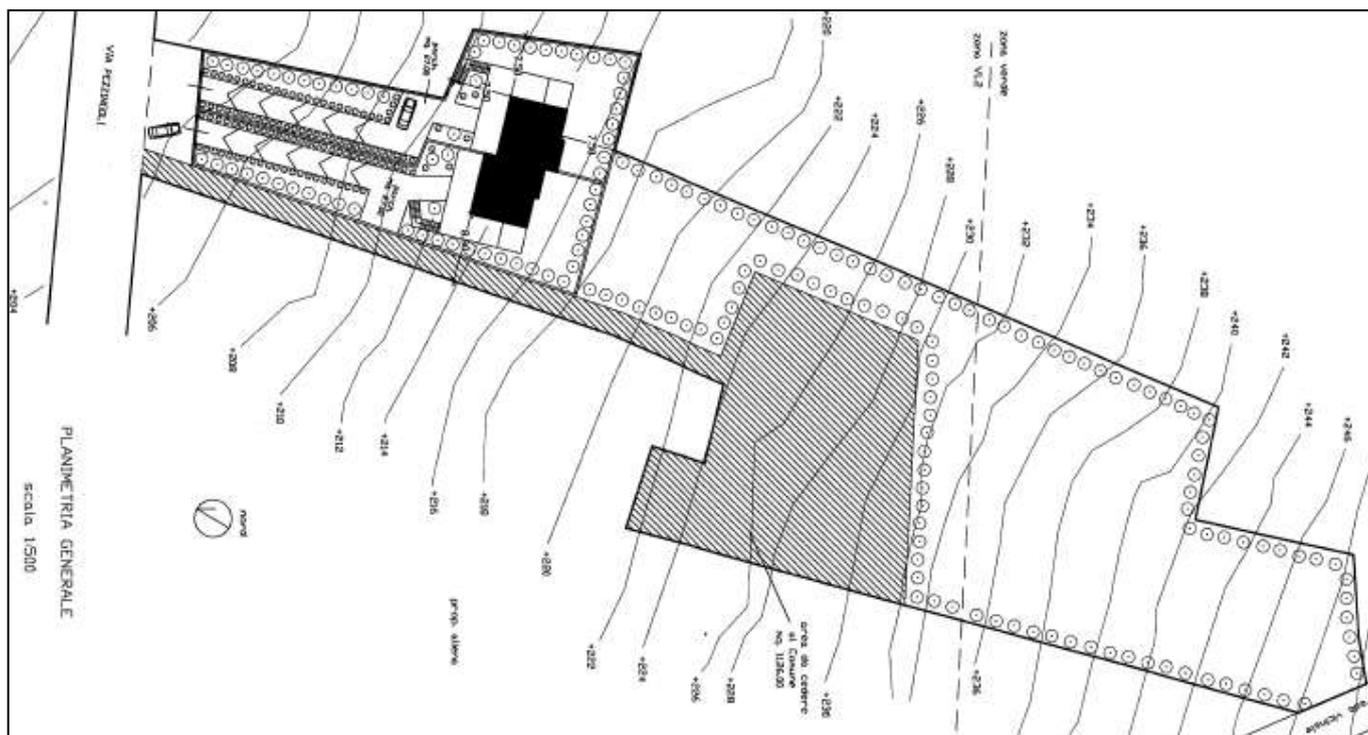
Si segnala, infine, che gli attuali confini del lotto non risultano pienamente corrispondenti con quelli rappresentati nella planimetria generale di progetto.

Planimetria generale di progetto dell'insediamento residenziale (villa bifamiliare)

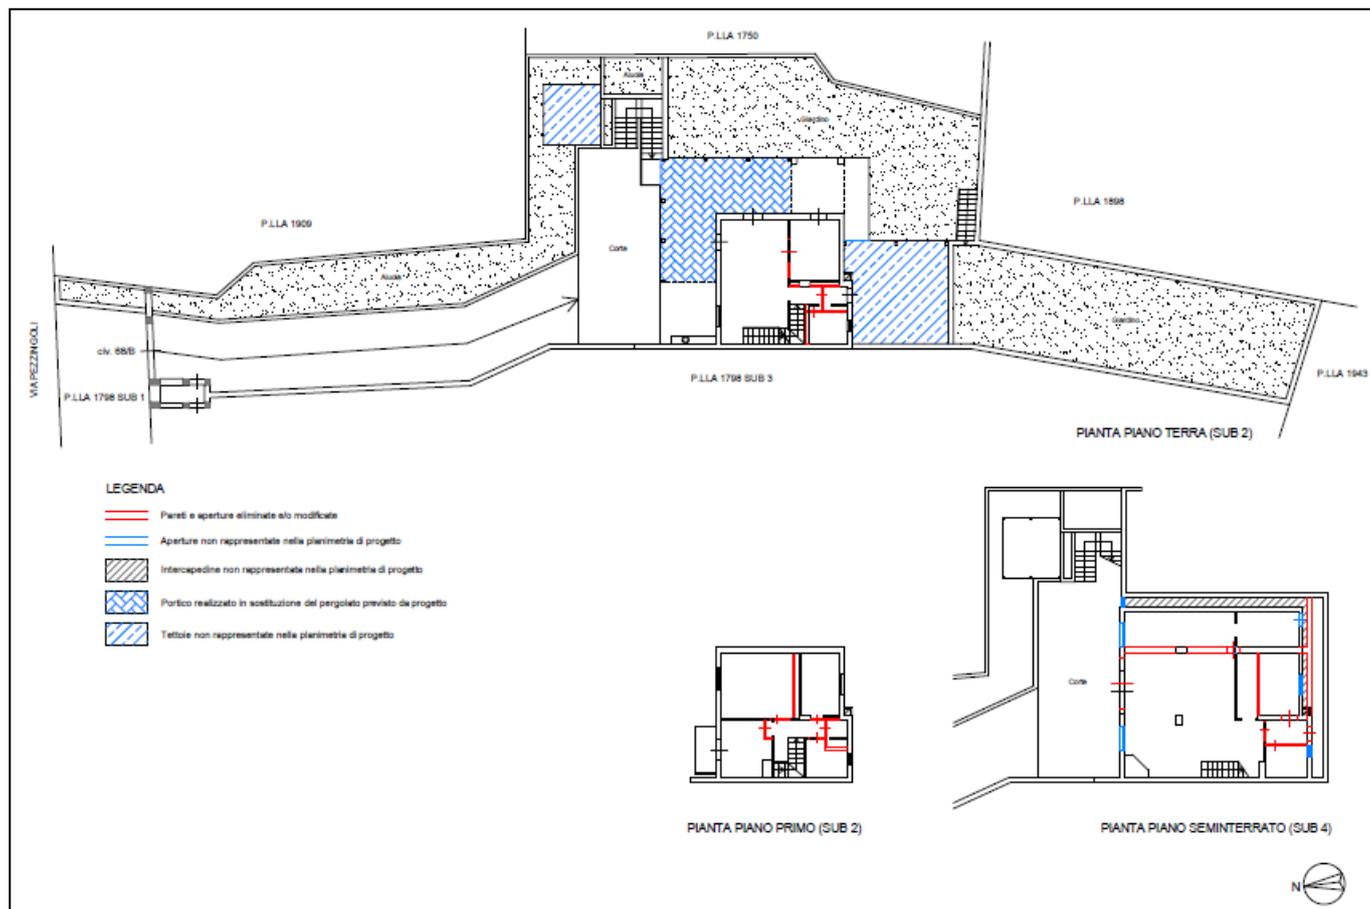
bagno, la realizzazione di un ripostiglio in luogo del servizio igienico previsto da progetto, l'eliminazione del preesistente ripostiglio e il conseguente ampliamento del disimpegno, la modifica dei divisori e delle aperture interne.

Planimetria dello stato di fatto dell'immobile con l'indicazione delle difformità rispetto al progetto

Premesso che, all'esito degli accertamenti effettuati, in relazione all'immobile in argomento non sono stati rinvenuti ulteriori titoli edilizi oltre a quelli prima riportati, ai fini della regolarizzazione edilizia ed urbanistica deve procedersi con le modalità appresso indicate, come ulteriormente verificato a seguito di colloquio con il competente ufficio tecnico comunale svoltosi in data 16.06.2022.
