**TRIBUNALE DI PALERMO**

**N° 73/2019**

**CONSULENZA  
TECNICA  
D'UFFICIO**

#### **via Ruggero Settimo n. 73, piano 3°**

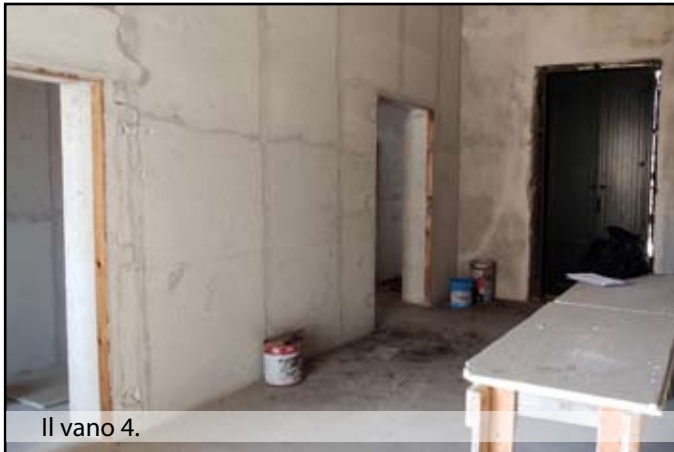
Il vano 4.

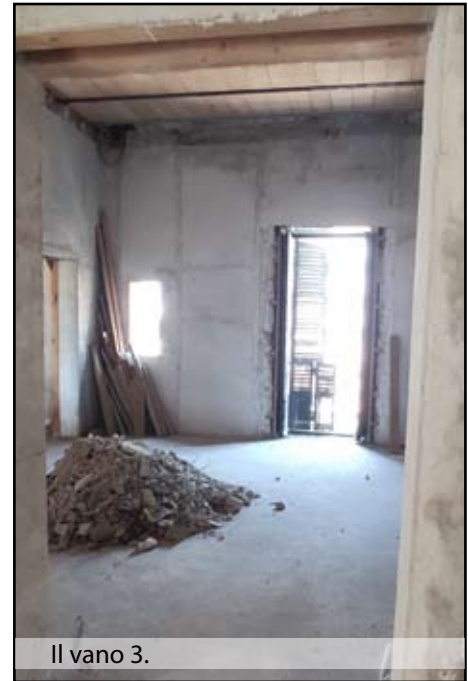
Il vano 3.

Le condizioni attuali dell'immobile sono quelle di un cantiere abbandonato. I lavori infatti risalgono all'anno 2012, si suppone fino al momento (dicembre) in

Esso è stato oggetto di una corposa e avviata opera di ristrutturazione, mai ultimata, e oggi si presenta interamente allo stato grezzo; il piano di calpestio è infatti costituito dal massetto di sottofondo e le pareti sono, soltanto in parte, definite dal primo strato di intonaco.

Totalmente privo di qualsiasi rete di impianti (idrica, scarico, elettrica, ecc.), è dotato di infissi esterni provvisori, giusto per evitare l'ingresso di volatili.

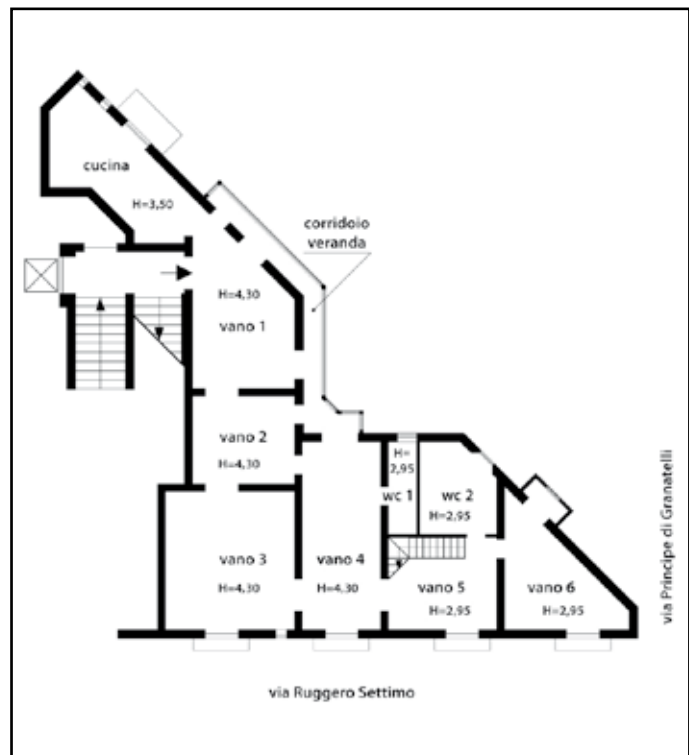
È suddiviso in sei vani, un lungo corridoio-veranda, oltre la cucina e due wc (*Appendice - Planimetria appartamento*).

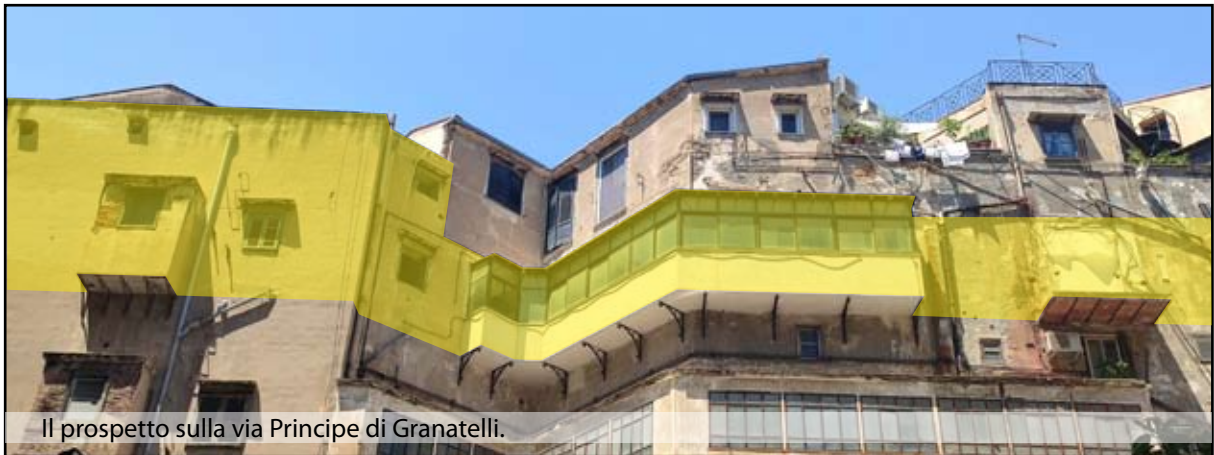
Il lungo corridoio-veranda è in realtà un ambiente strutturato secondo il concetto del bovindo o *bow window*, ovvero un corpo di fabbrica sporgente, in aggetto dalla facciata dell'edificio, dotato di finestre. Esso, quindi, non è un balcone chiuso a veranda, come si intenderebbe oggi, ma una struttura parte integrante della superficie e della volumetria dell'appartamento, coeva ad esso.

Dall'esterno, il corridoio-veranda appare come un balcone con parapetto in muratura, chiuso a vetri (*in foto, evidenziato in giallo la localizzazione dell'appartamento*).

Il prospetto sulla via Principe di Granatelli.

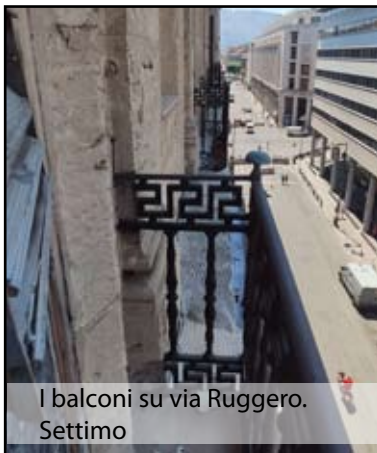
Quattro balconi si affacciano sulla via Ruggero Settimo, ai quali se ne aggiunge uno, attualmente senza ringhiera e con accesso murato, verso la via Principe di Granatelli.

I balconi su via Ruggero Settimo

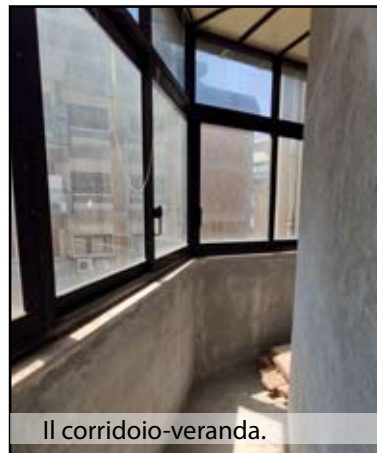
Il corridoio-veranda.

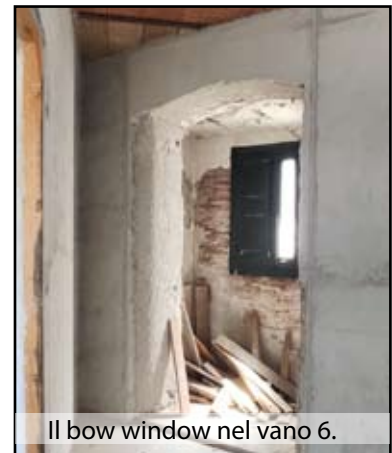
Il bow window nel vano 6.

Anche nel vano 6 si trova una piccola struttura bovindo, esattamente come quella, ben più ampia, appena descritta, anch'essa prospiciente la via Principe di Granatelli.

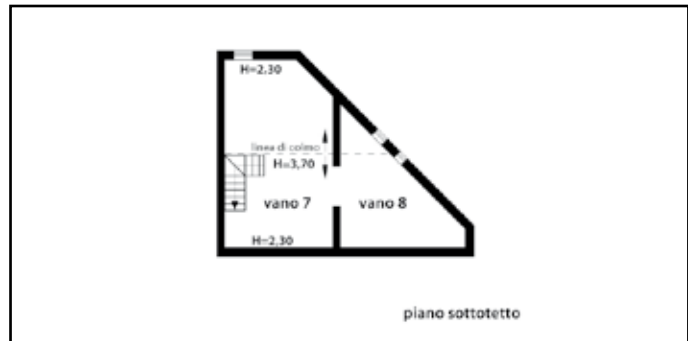
Quest'ultimo, non risulta sulla planimetria catastale originaria, però, vista la quota alla quale si trova la copertura a falde rispetto al piano di calpestio dell'appartamento e viste pure le tre aperture ad esso riferite e presenti

sul retrospetto, si può certamente affermare che esso è sempre esistito, nella qualità di locale di sgombero.

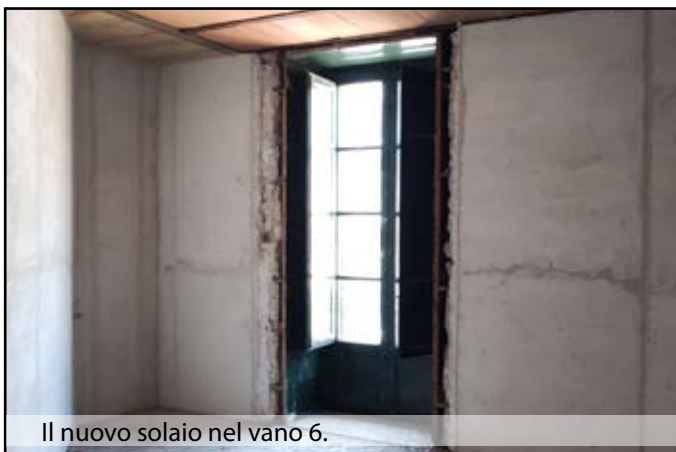
Il nuovo solaio nel vano 6.

Il nuovo solaio è stato realizzato in parte con travetti di calcestruzzo armato e laterizi e in parte con travetti in ferro a doppio T e laterizi.

Oggi si deve, quindi, affermare che i lavori di ricostruzione del solaio tra il primo livello dell'appartamento e il livello mansarda-sottotetto, nonché della scala di collegamento in calcestruzzo armato, sono stati eseguiti al di fuori di una corretta progettazione e in assenza di opportune comunicazioni agli uffici preposti.

Oggi, prima di riprendere i lavori di ristrutturazione, bisognerebbe presentare una nuova progettazione, a partire dalla regolarizzazione dello stato di fatto. In tal modo si potrà valutare l'esistenza o meno della scala di collegamento così come appare.

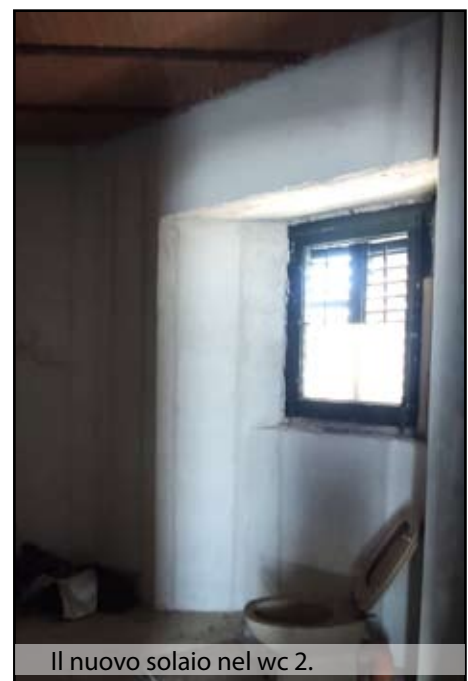
Il nuovo solaio nel wc 2.

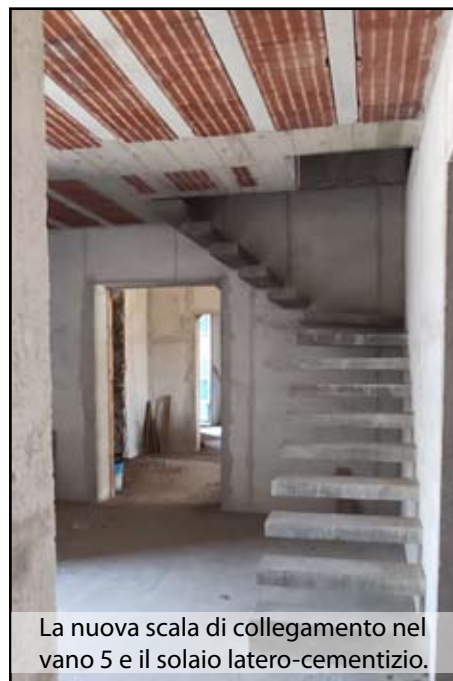
La scala di collegamento a forma di L, è stata realizzata ex novo unitamente al solaio sopra detto, anch'essa in calcestruzzo armato, ed è costituita dai soli suoi elementi di pedata concepiti come mensole a sbalzo ancorate ai muri laterali di appoggio.

La nuova scala di collegamento nel vano 5 e il solaio latero-cementizio.

L'ubicazione della scala di collegamento ha inoltre variato l'assetto planimetrico del progetto presentato al Comune con la comunicazione sopra citata.

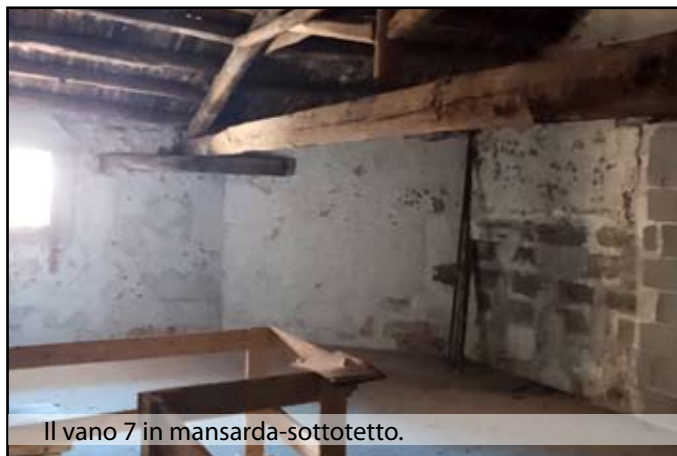
Anche il piano mansarda-sottotetto si trova allo stato grezzo, diviso in due grandi vani (indicati in planimetria come vano 7 e vano 8), presumibilmente da adibire a zona notte con il completamento di un wc.

Nel vano 7 si può ammirare

Il vano 7 in mansarda-sottotetto.

una grande capriata in legno che sorregge le due falde della copertura.

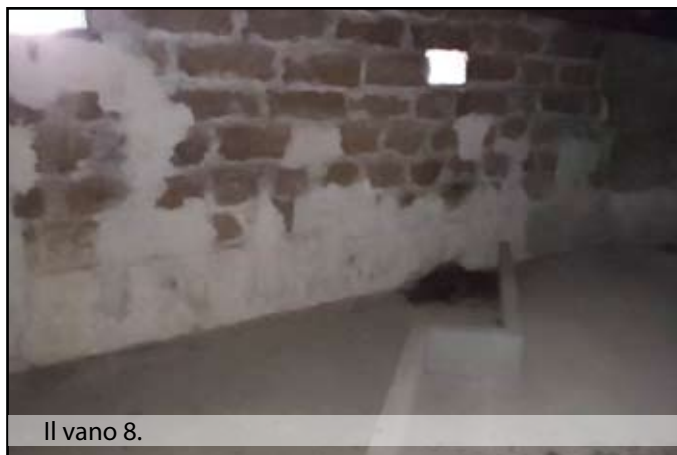
Il vano 8.

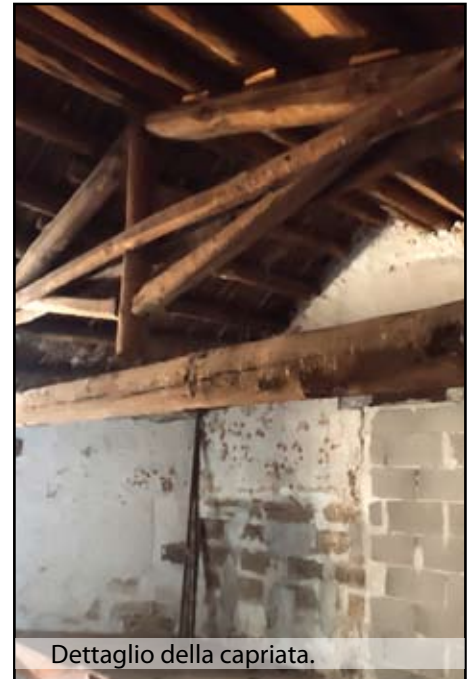
Dettaglio della capriata.

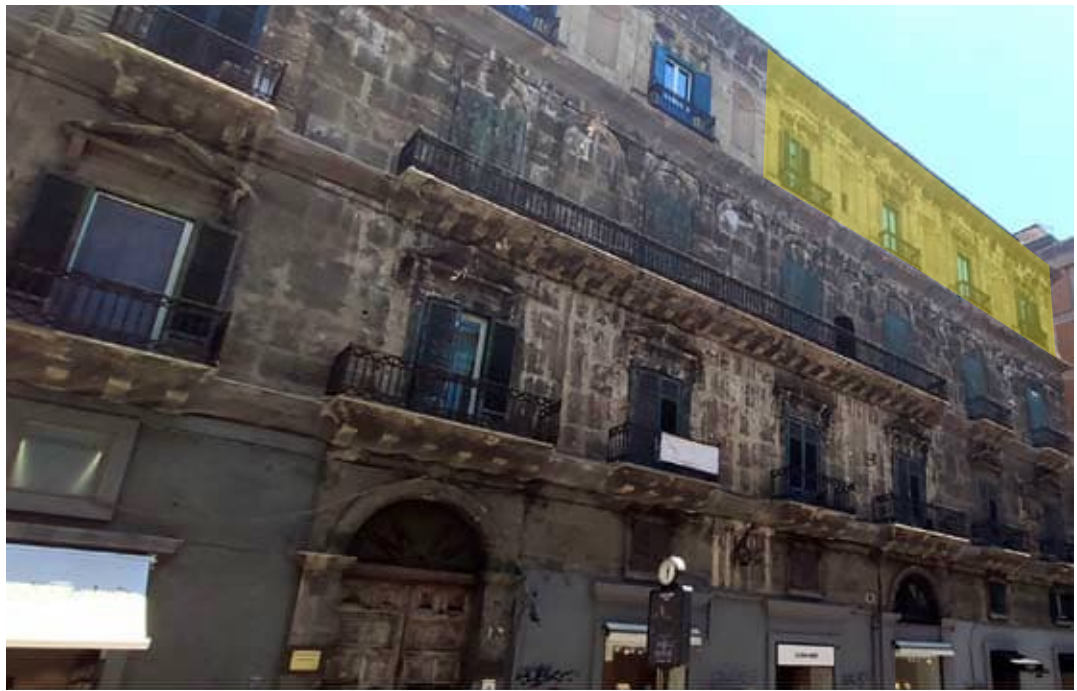
Confrontando la planimetria catastale con quella dello stato di fatto (*Allegato n. 5*) emerge che quella catastale **non corrisponde** all'effettivo stato dei luoghi graficamente descritto sulla planimetria di rilievo attuale (*Appendice - Planimetria appartamento*).

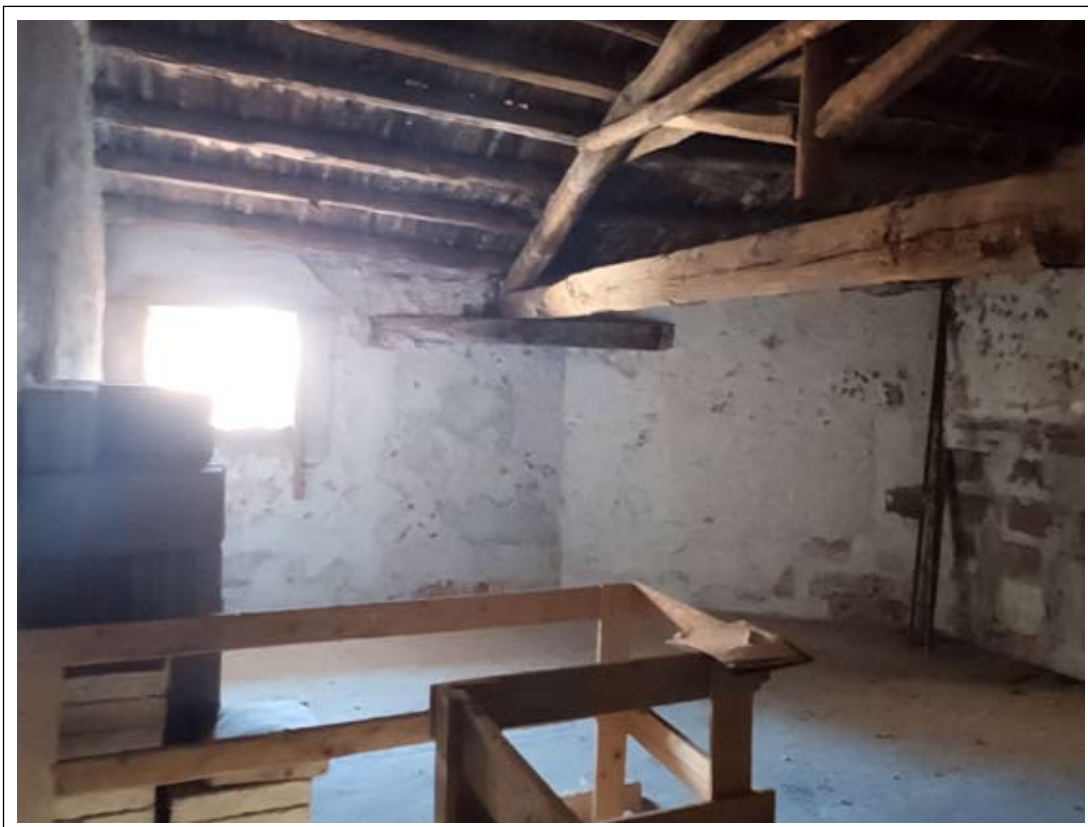
**Foto n. 36:**  
Il vano 7, al piano mansarda-sottotetto.

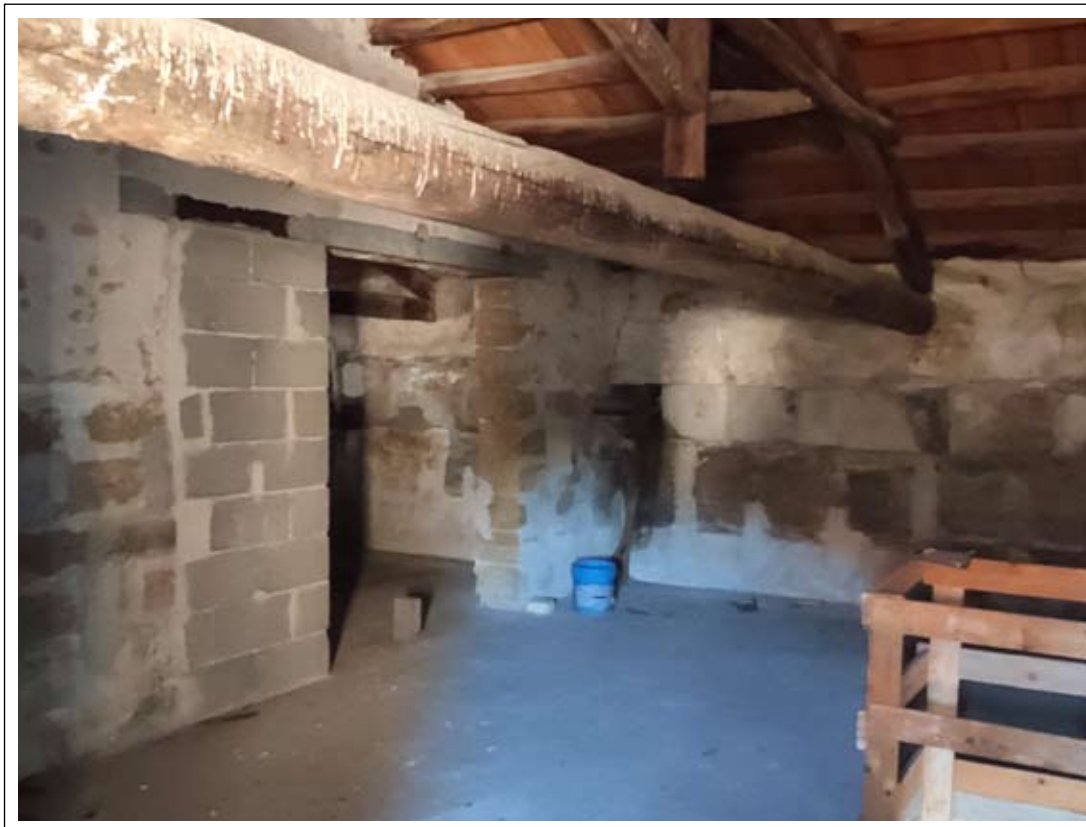
**Foto n. 37:**  
Il vano 7.

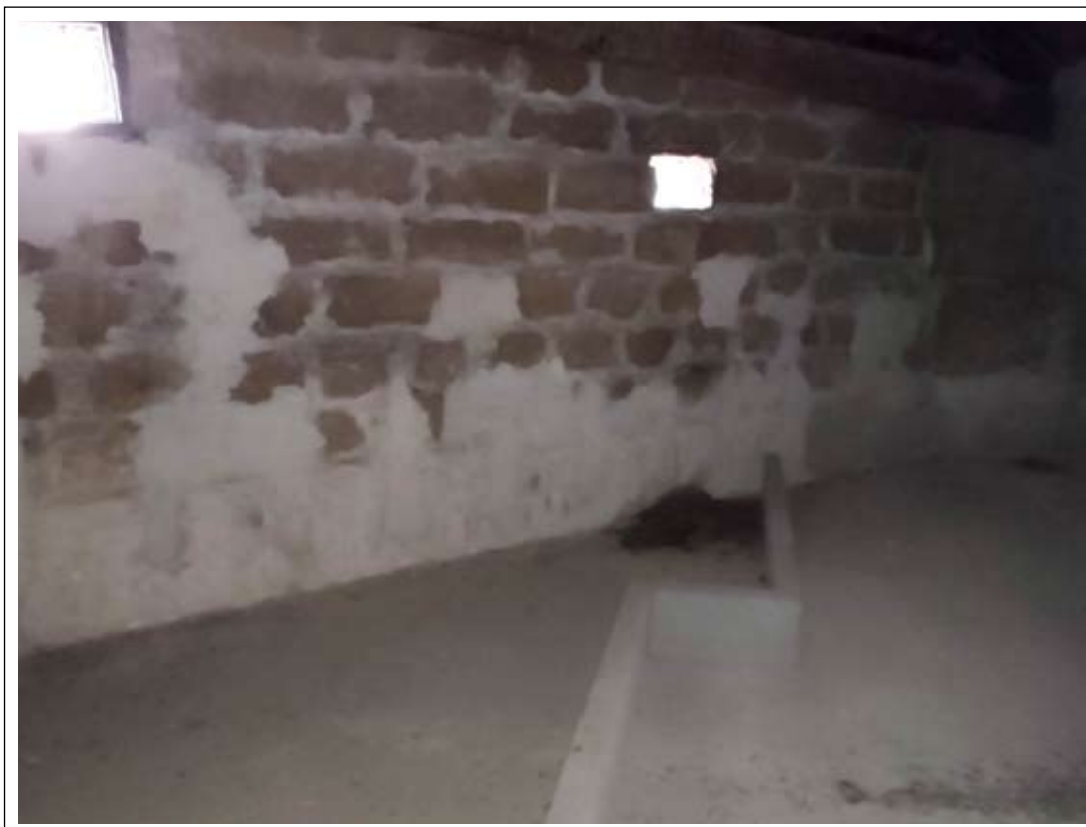
**Foto n. 38:**  
Il vano 8.

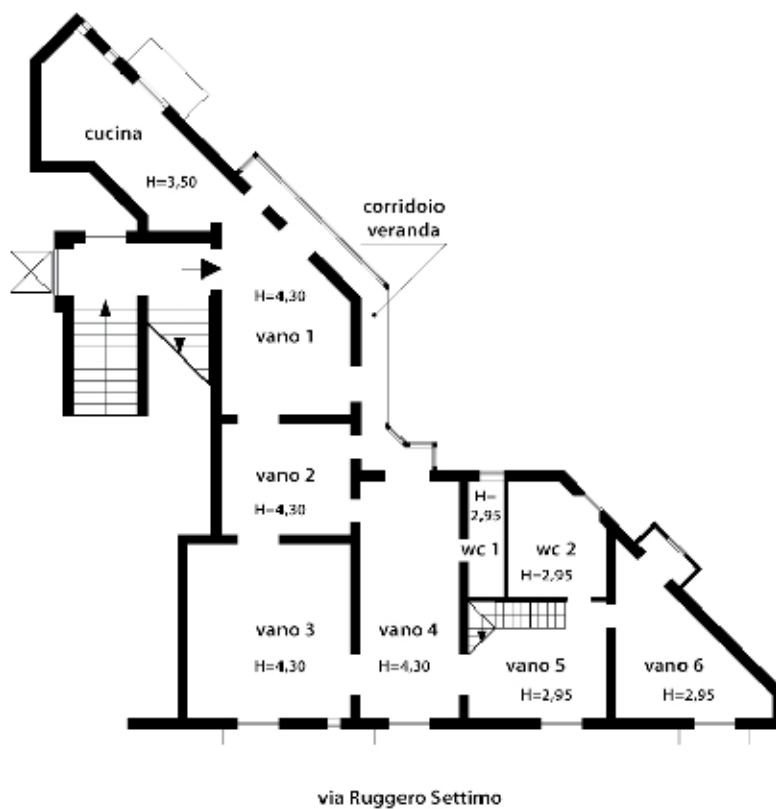
## 5. Comparazione planimetria catastale e planimetria stato attuale

Essa è datata 1940 e mostra inevitabilmente alcune differenze nella distribuzione interna degli ambienti. Inoltre non sono rappresentati il balcone della cucina e nemmeno il bow window del vano 6.

● difformità rispetto allo stato di fatto

Tutte queste difformità sono regolarizzabili in Catasto predisponendo un'opportuna pratica di aggiornamento planimetrico. Il costo per le spese tecniche è forfettariamente stimato in € 1.500,00; tale cifra, in conclusione, sarà detratta dal valore complessivo di stima.
