Tribunale di Palermo - Sezione VI Civile

R.G.Es. 311/2015

CONSULENZA TECNICA D'UFFICIO

**Terreno sito in territorio del Comune di Carini
censito in catasto al Foglio 6 P.Ile 3649 e 3650 (ex P.Ila 1463),
intercluso, su cui insiste un immobile al rustico – quota 1/1**

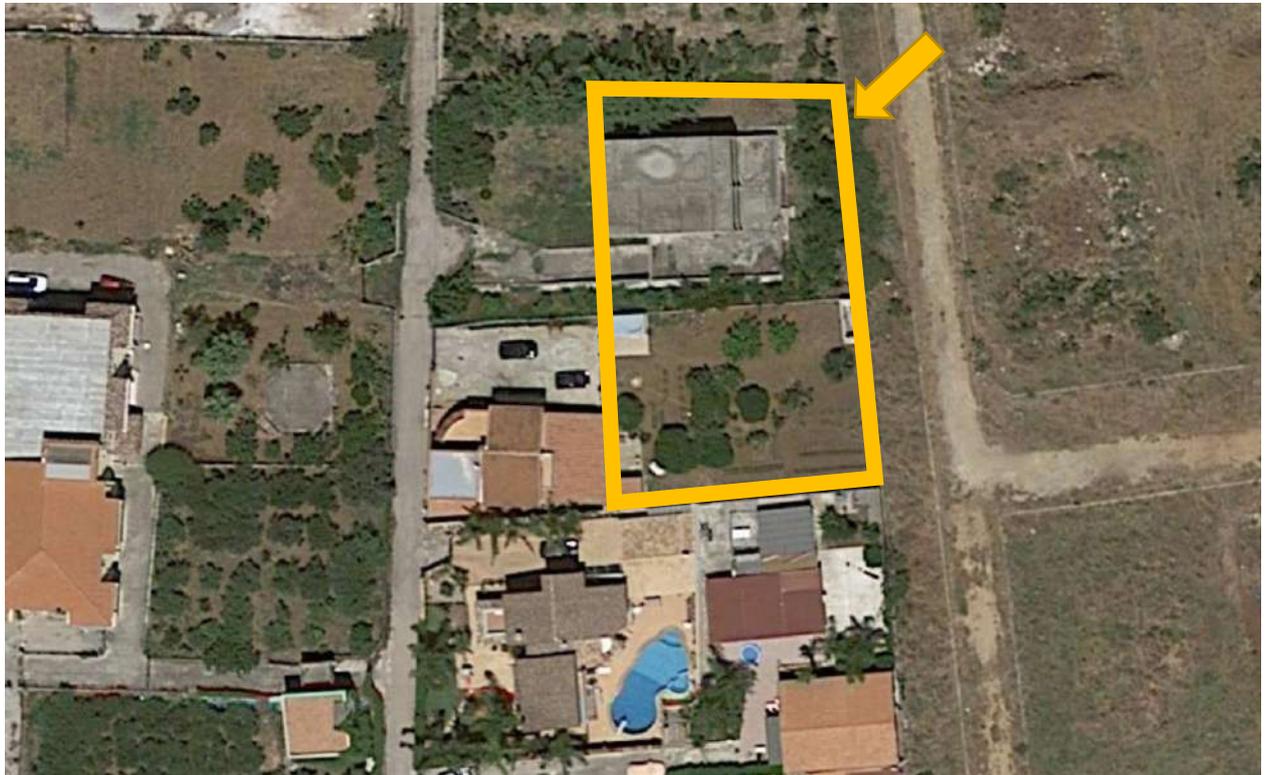
Indicazione della p.lla 1463 (oggi soppressa/suddivisa nelle p.lle 3649 e 3650)

Le particelle 3649 e 3650 non sono direttamente accessibili dalla strada (Via Giuseppe Grippi)

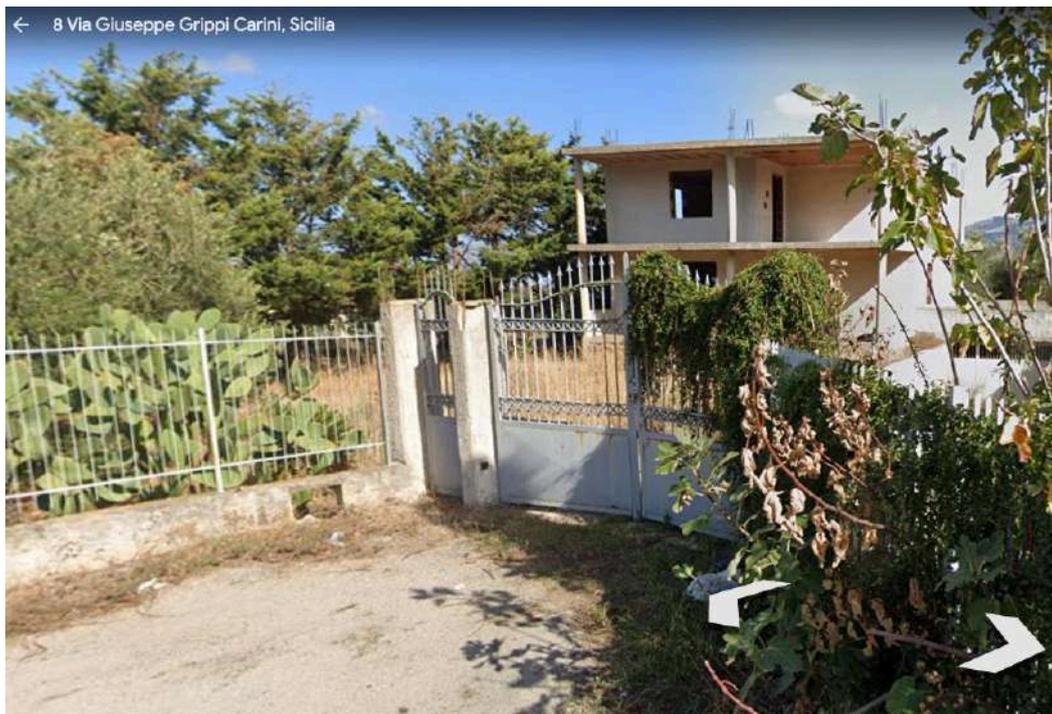
Accesso dalla Via Giuseppe Grippi alla p.la 3650 (su cui insiste il fabbricato)
tramite la p.la 2791 (in uso al debitore ma di altrui proprietà e non soggetta a pignoramento)

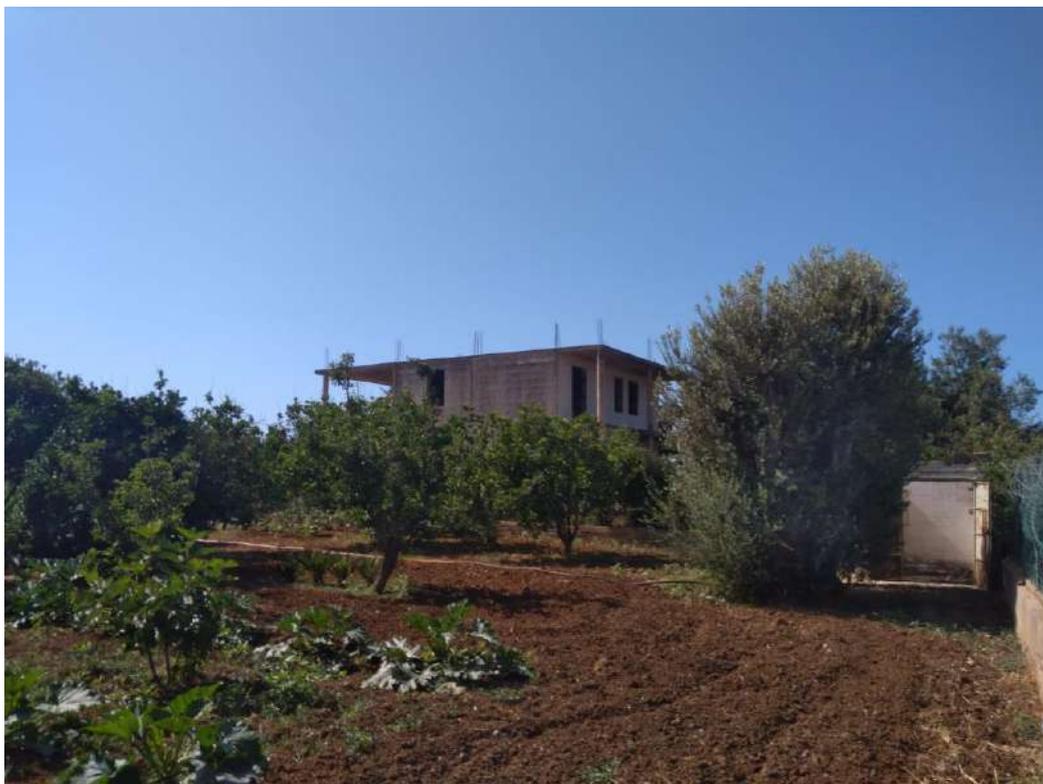
Terreno p.la 3649, in uso a terzi, (sulla quale insistono alcuni manufatti), ed alla quale si accede
tramite la p.la 2352 (di altrui proprietà e non soggetta a pignoramento)

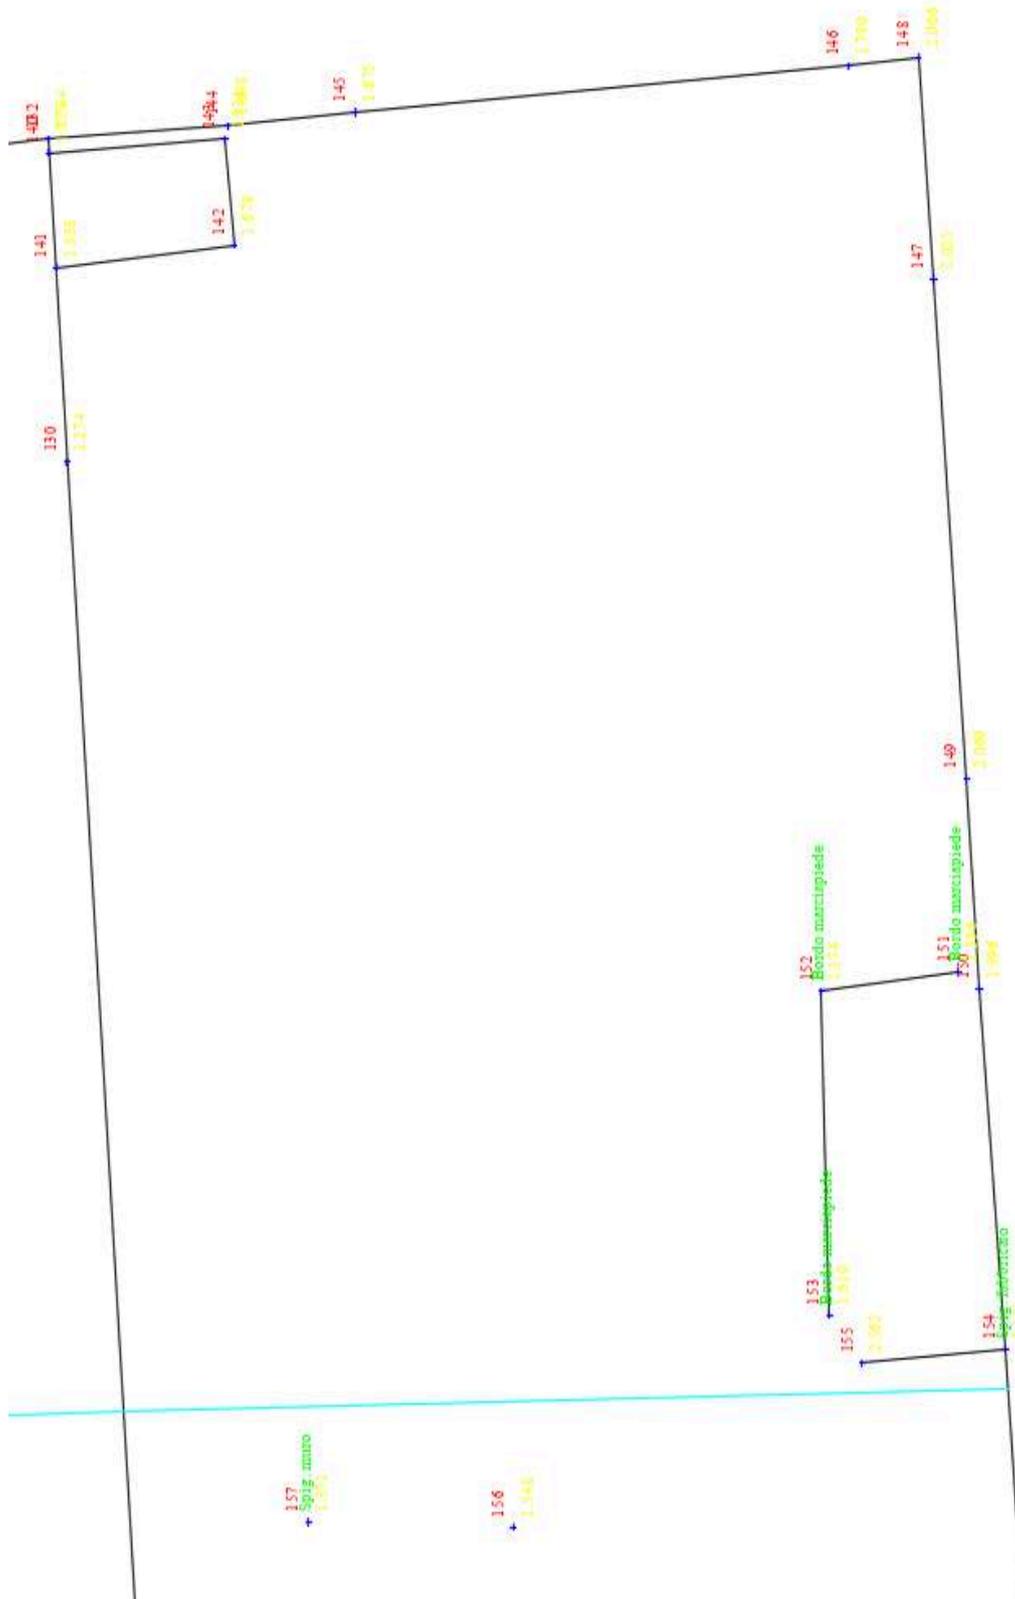
Rilievo degli attuali confini e della sagoma dei manufatti (non precari) insistenti sulla p.lla 3649

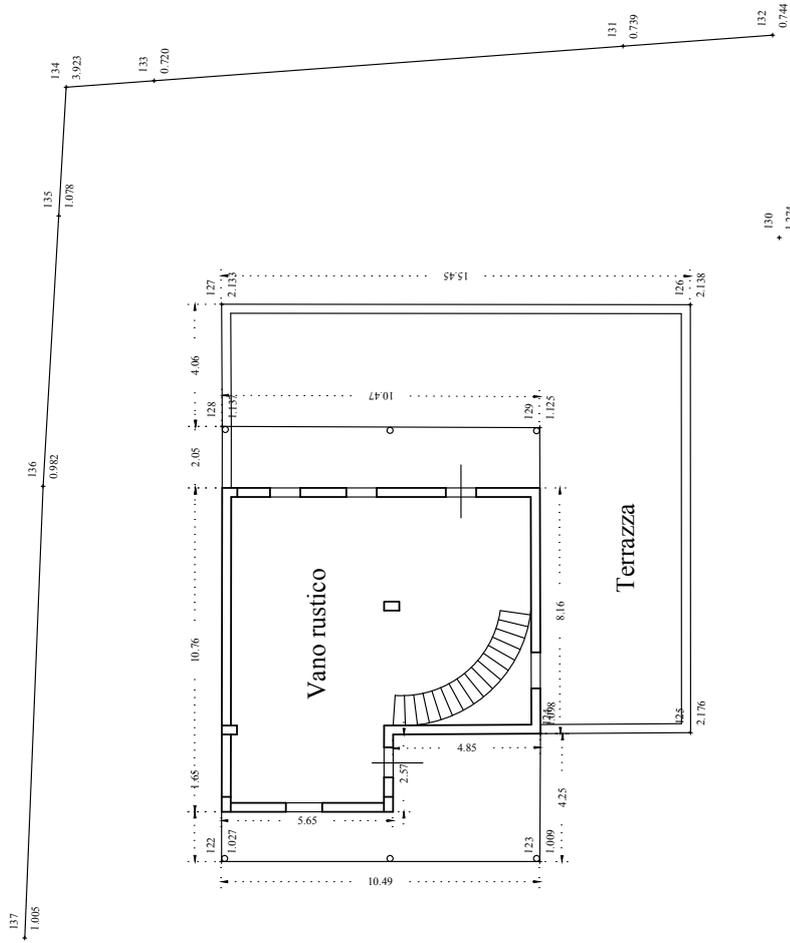
PIANO TERRA

Rilievo piano terra del fabbricato insistente sulla p.lla 3650

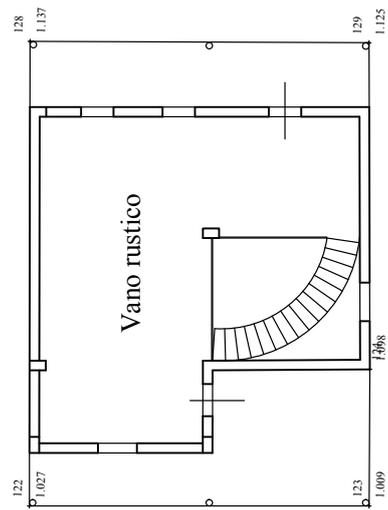
PIANO PRIMO

Rilievo piano primo del fabbricato insistente sulla p.lla 3650

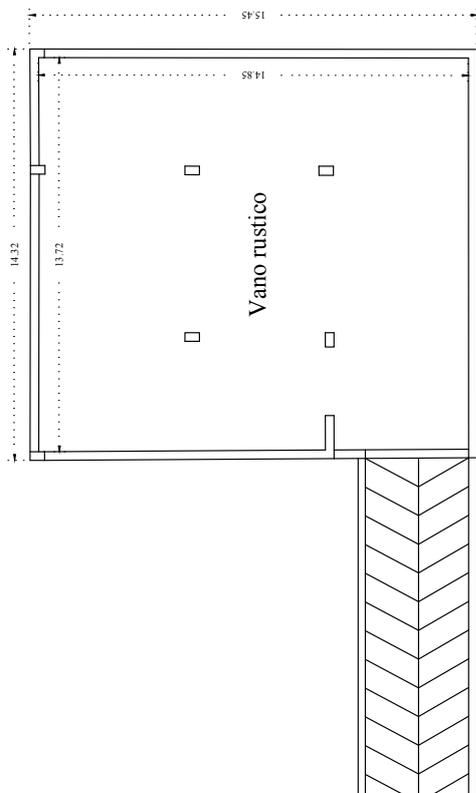
PIANO CANTINATO

Rilievo piano cantinato del fabbricato insistente sulla p.lla 3650
(misurazioni rilevate dall'esterno – terrazzo posto al piano terra)

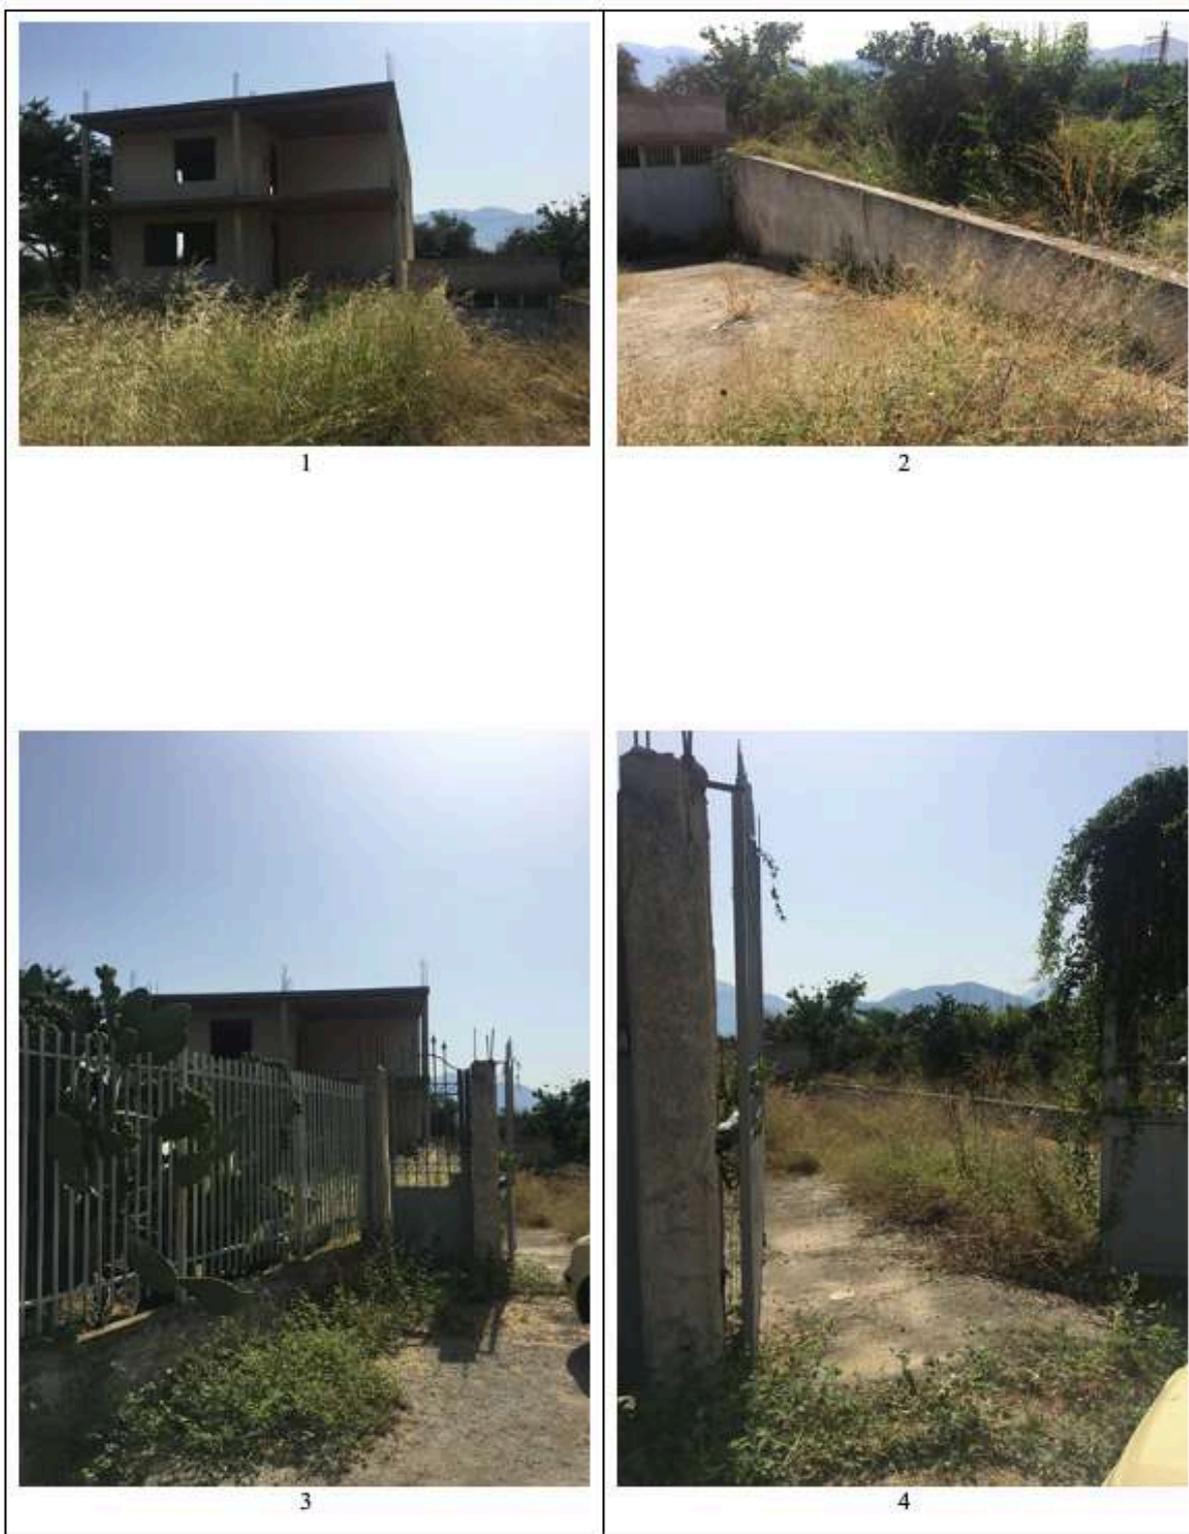
Il fabbricato insistente nella porzione di terreno in uso al debitore, a destinazione d'uso residenziale, è in corso di costruzione. Pertanto, allo stato, costituito da struttura intelaiata in c.a., solai latero-cementizi, rompagnature esterne in laterizi forati. Non è presente tramezzatura interna e tutte le superfici, incluse le pavimentazioni, si presentano al grezzo.

fa, inoltre, presente che la rampa di accesso al piano cantinato del fabbricato, per circa metà della sua lunghezza, è stata realizzata occupando porzione della p.lla 2791.

1. Fabbricato al grezzo insistente sulla p.lla 3650; 2. accesso al piano cantinato; 3/4. accesso dalla p.lla 2791;

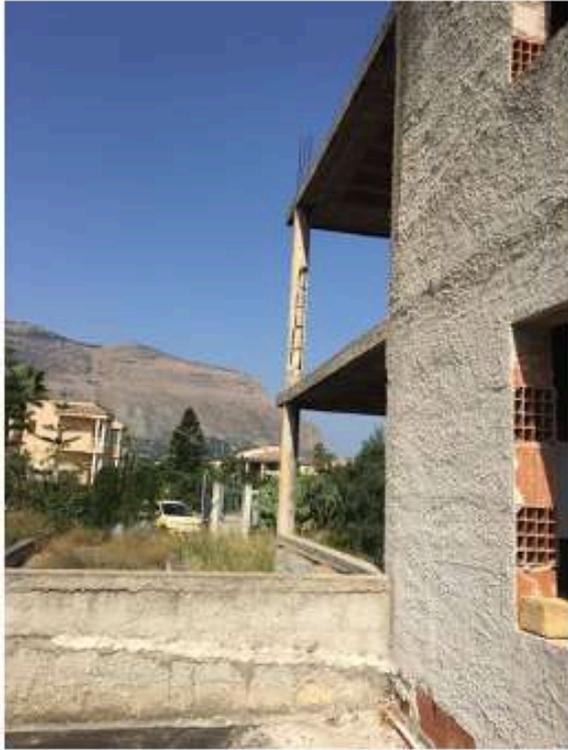
9

A causa della mancanza di impermeabilizzazione in copertura anche all'interno del piano primo sono presenti degradi con porzioni di laterizio distaccate o in procinto di distacco. (Si vedano foto nn. 9,11-12,13-16 rilievo del 28.07.2021).

9. Vista verso ovest dal retro; 10. Vista verso sud dalla p.lla 3650; 11/12. Porticato ovest;

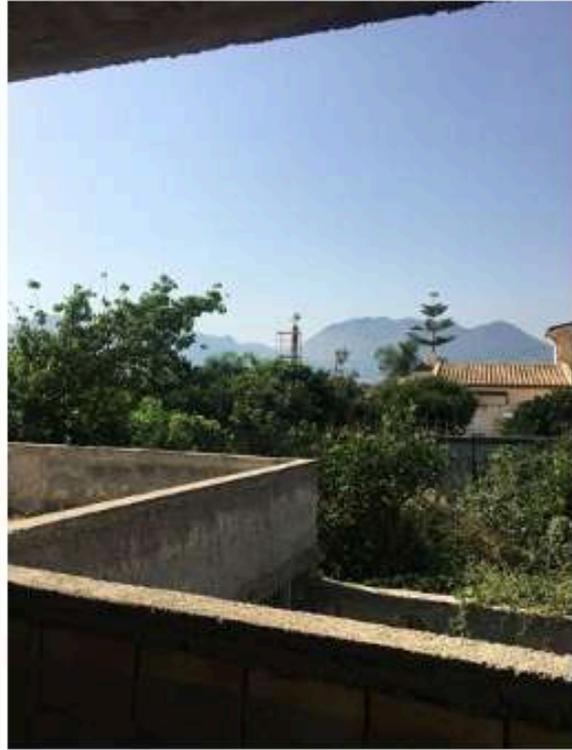
Infine, si mette in evidenza lo stato di degrado in cui versano i porticati, in special modo quello posto ad ovest e si rappresenta al G.E. la pericolosità nel transitare nelle zone descritte. Il degrado coinvolge la copertura e soprattutto gli elementi verticali (pilastri a colonna) di sostegno degli stessi, sia al piano terra che al piano primo.

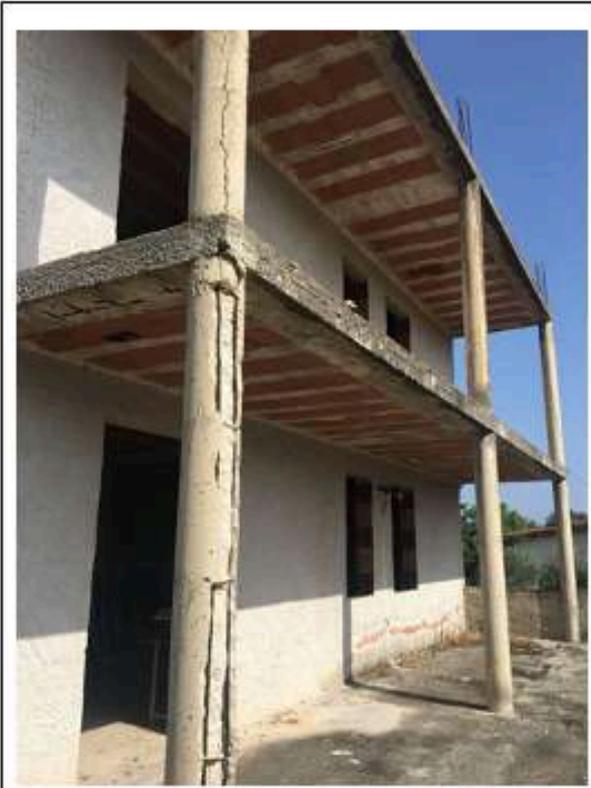
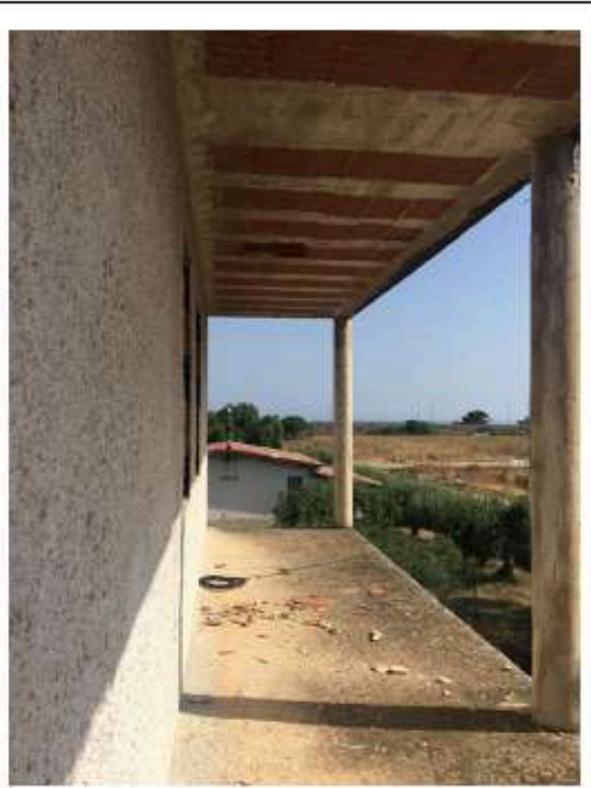
13/14. Porticato est; 15/16. Degrado strutture verticali porticato est;

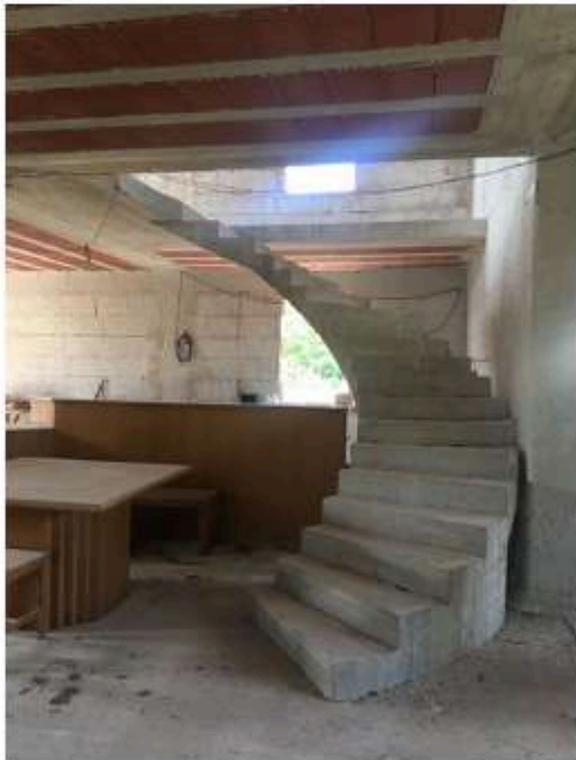
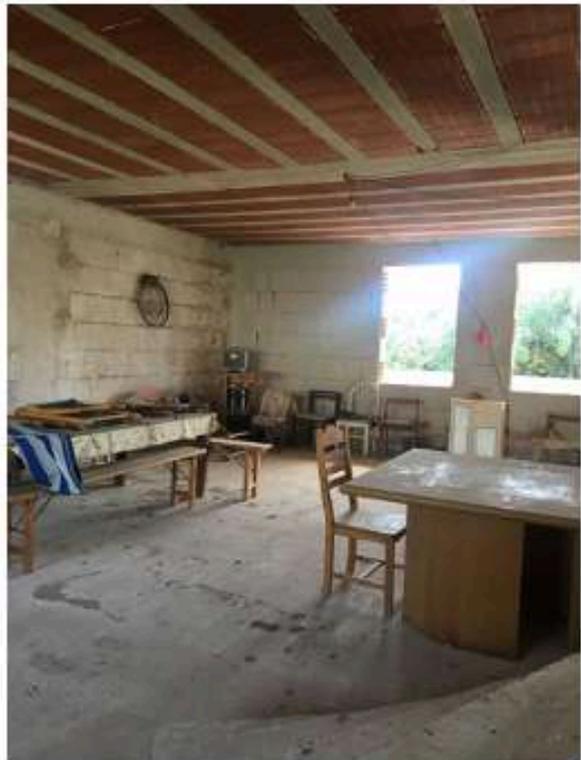
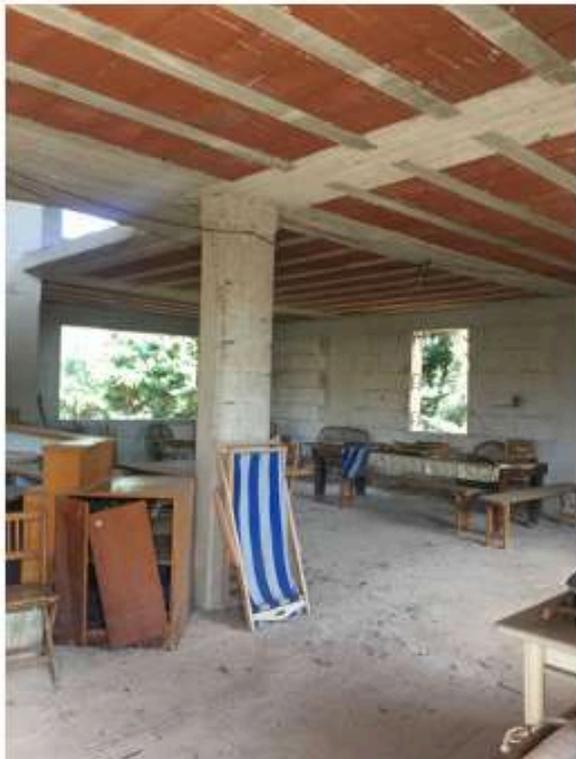
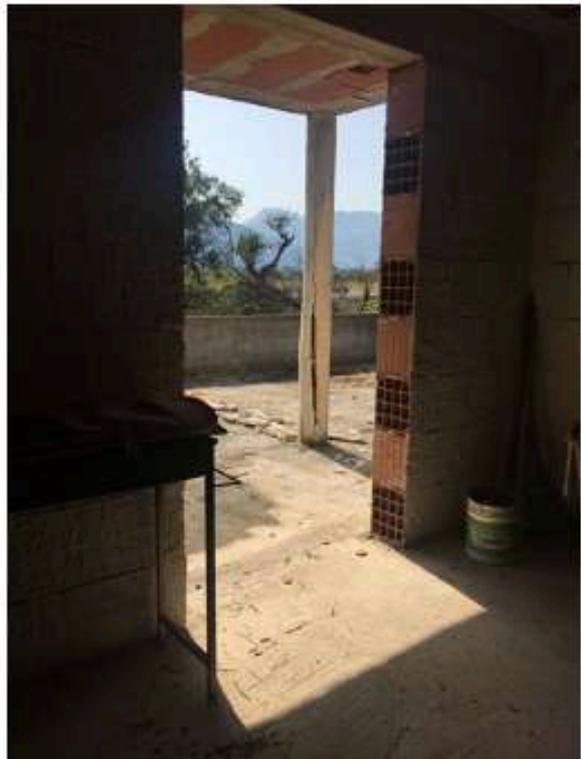
21/22/23/24.Interni piano terra;

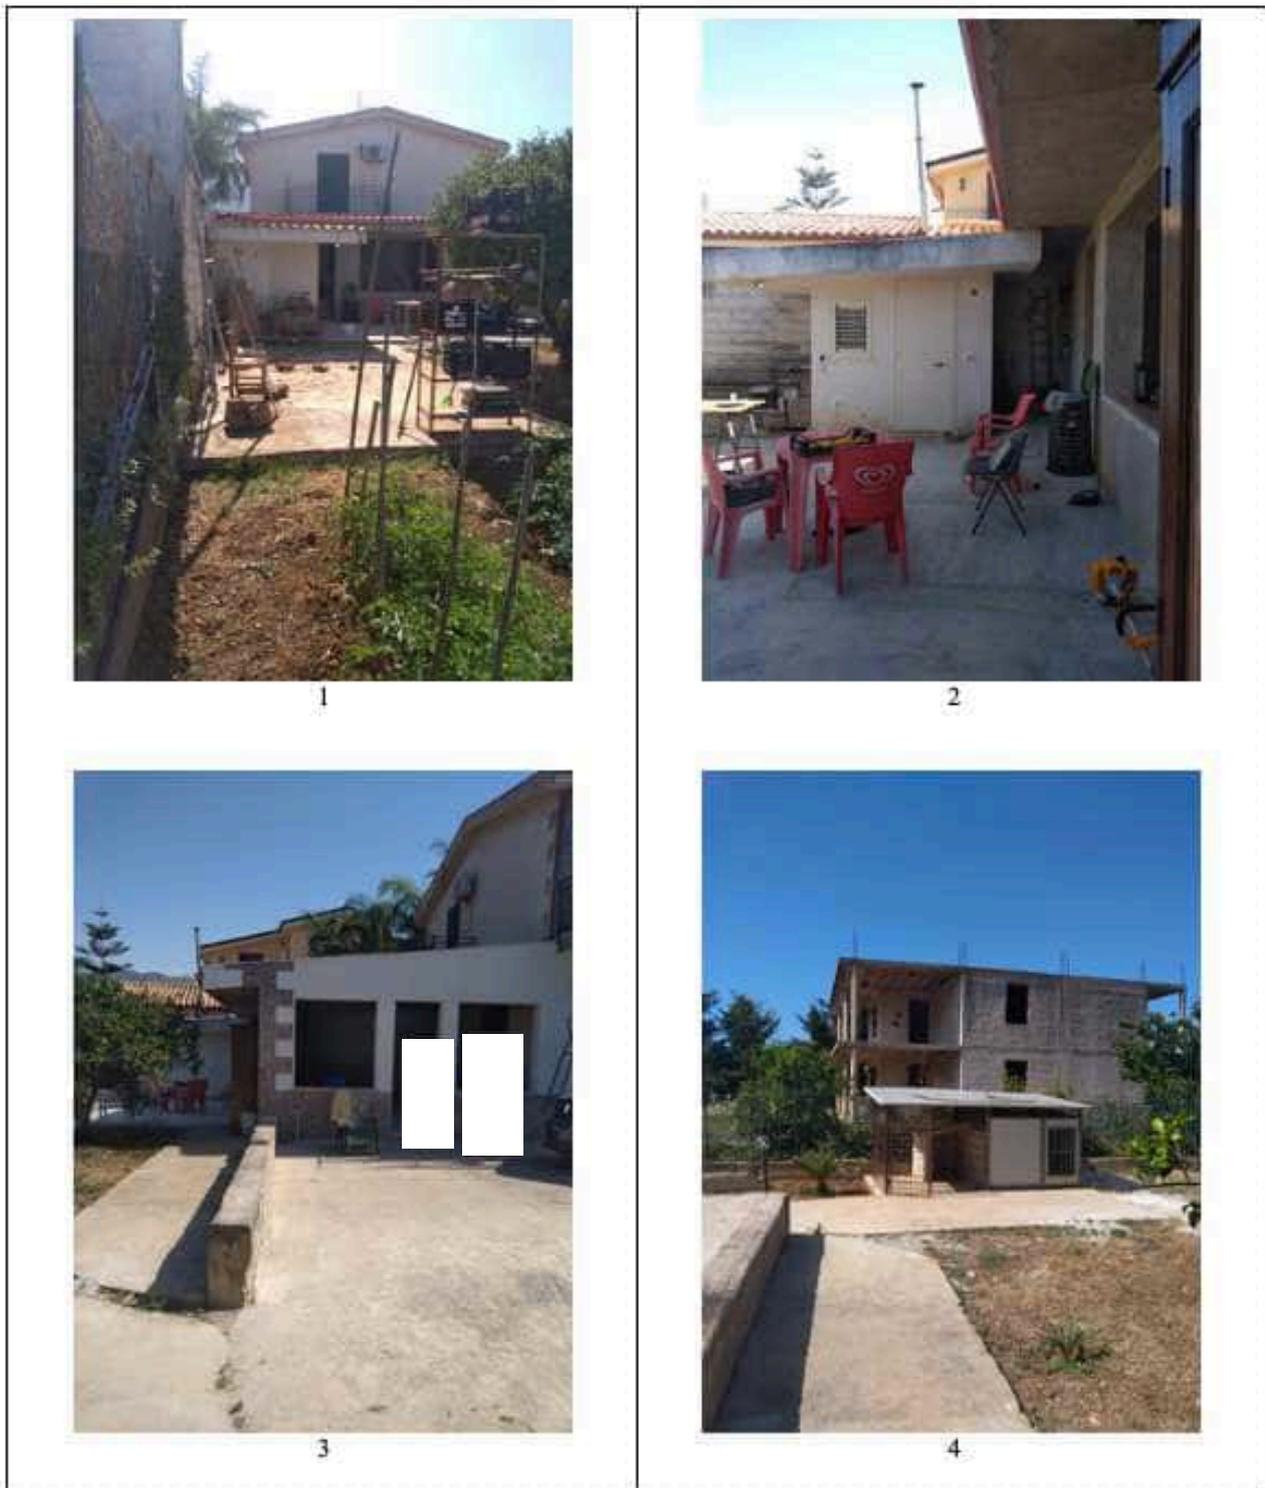
Infine, in un altro punto del terreno, lungo il confine nord con la particella n.3650, è realizzata un'altra porzione di massetto in cls sulla quale insiste una struttura precaria adibita a canile, all'interno della quale sono realizzati in modo precario dei tramezzi in conci di tufo.

1/2. Vista della p.lla 3649 - area su cui è stato realizzato massetto in cls e fabbricato in prossimità del portico e del fabbricato a due elevazioni insistenti sulla p.lla 2352; 3. Portico ad una elevazione realizzato sulla p.lla 2352, con aperture sulla p.lla 3649 ed aggetto della falda inclinata di copertura sulla p.lla 3649; 4. Struttura precaria realizzata a confine con la p.lla 3650;

Per quanto riguarda, invece, la realizzazione dei manufatti sulla p.lla 3649, si è accertato che essa è avvenuta senza regolare autorizzazione, e pertanto si prevede che: per il corpo di fabbrica limitrofo alla p.lla 2352, adibito a servizi igienici, andrà presentata istanza di regolarizzazione in via tardiva ai sensi del DPR 380/01 come recepito con modifiche dalla L.R. 16/16, previa acquisizione degli atti presupposti; mentre del corpo di fabbrica diruto posto all'angolo nord-est del terreno e del corpo di fabbrica precario, adibito a ricovero animali, posto a nord-ovest, se ne prevede la demolizione.

Per la demolizione, il relativo trasporto dei materiali e gli oneri di conferimento a discarica, dei restanti manufatti fatiscenti, insistenti sulla p.lla 3649, si stima una spesa complessiva pari ad € 1.600,00.

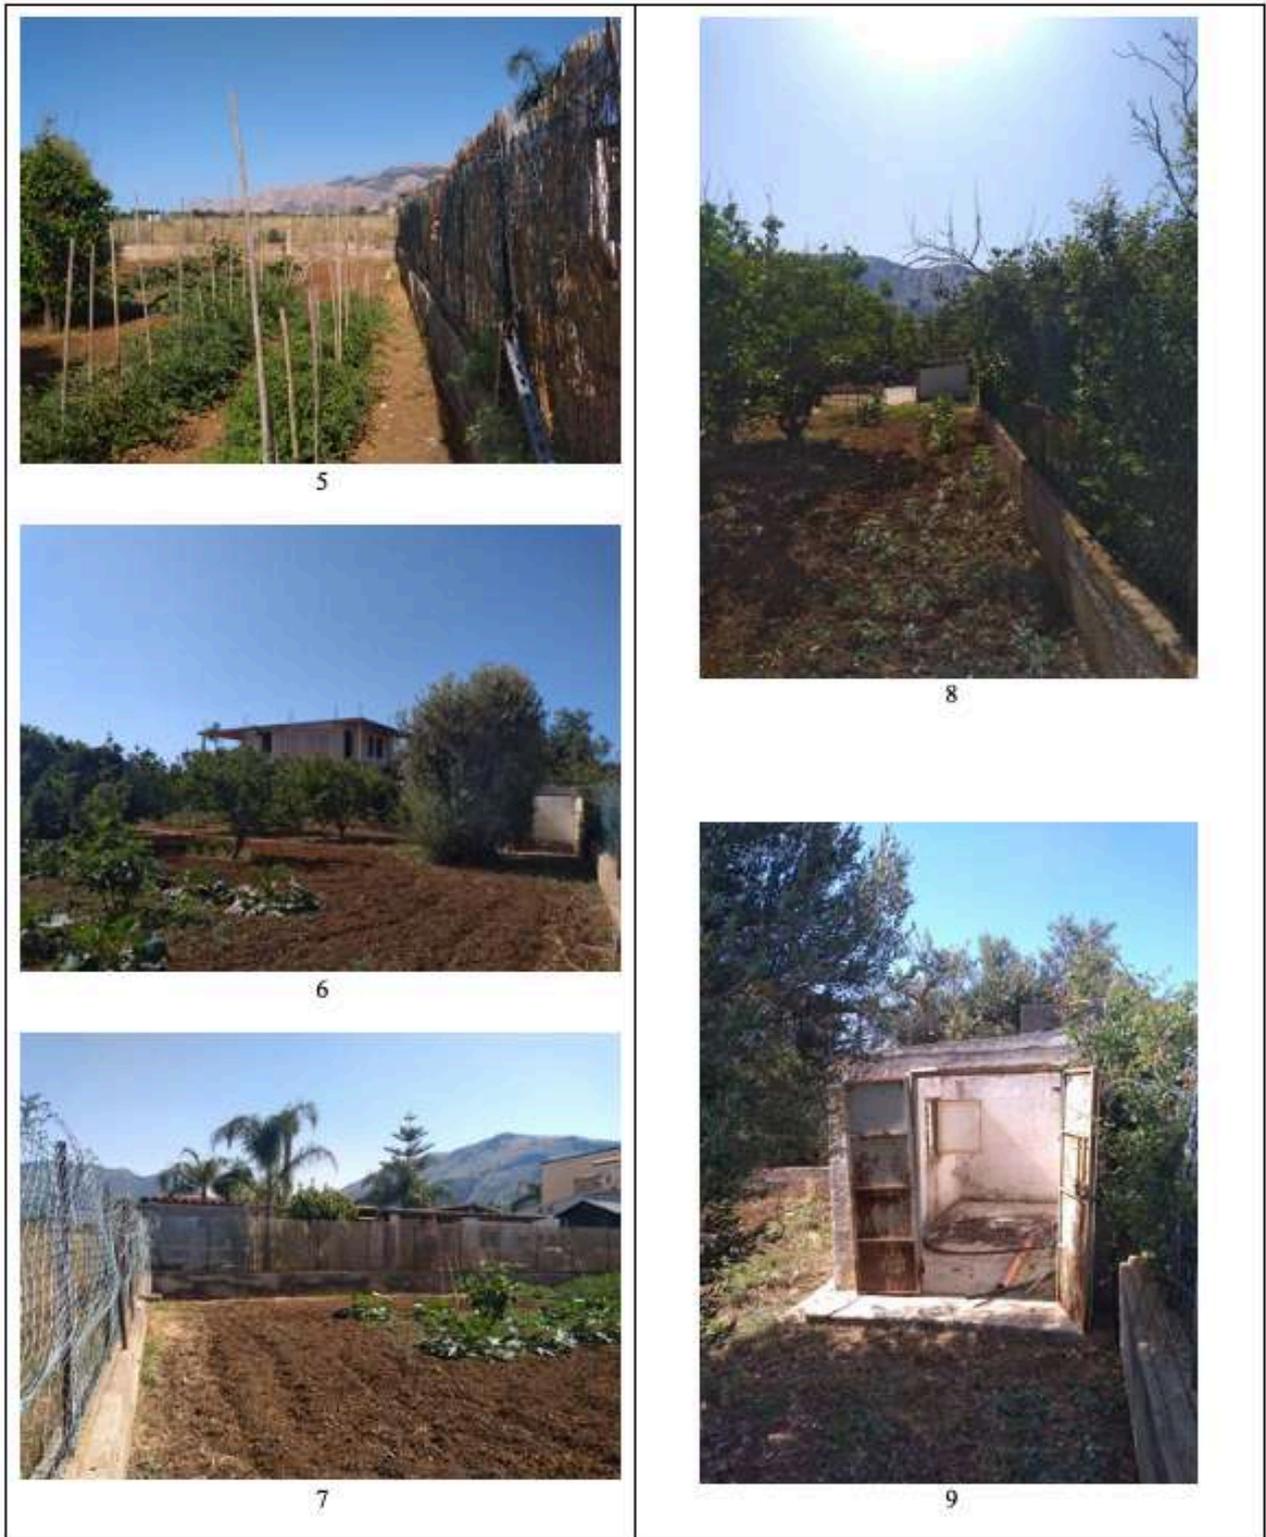
Vi è, inoltre, posto all'angolo nord-est della particella di terreno, un altro piccolo corpo di fabbrica realizzato con basamento e struttura in c.a., in stato di degrado, mancante di copertura.

5/8. Vista del terreno p.lla 3649 coltivato ad ortaggi ed alberato; 9. Piccolo corpo di fabbrica realizzato a nord-est sul terreno p.lla 3649.
