**ESECUZIONE IMMOBILIARE N.R.G. 826/2017**

**PERIZIA**

**LOTTO 1 -FG.77 P.LLA 3213 SUB 3-**

[REDACTED]  
[REDACTED].  
Oggetto della procedura è un locale commerciale sito in Palermo, in via Gino Funaioli 3/E e 3/F, piano terra, categ. C/1, superficie, al catasto Fabbricati al foglio 77 particella 3213 sub.3.

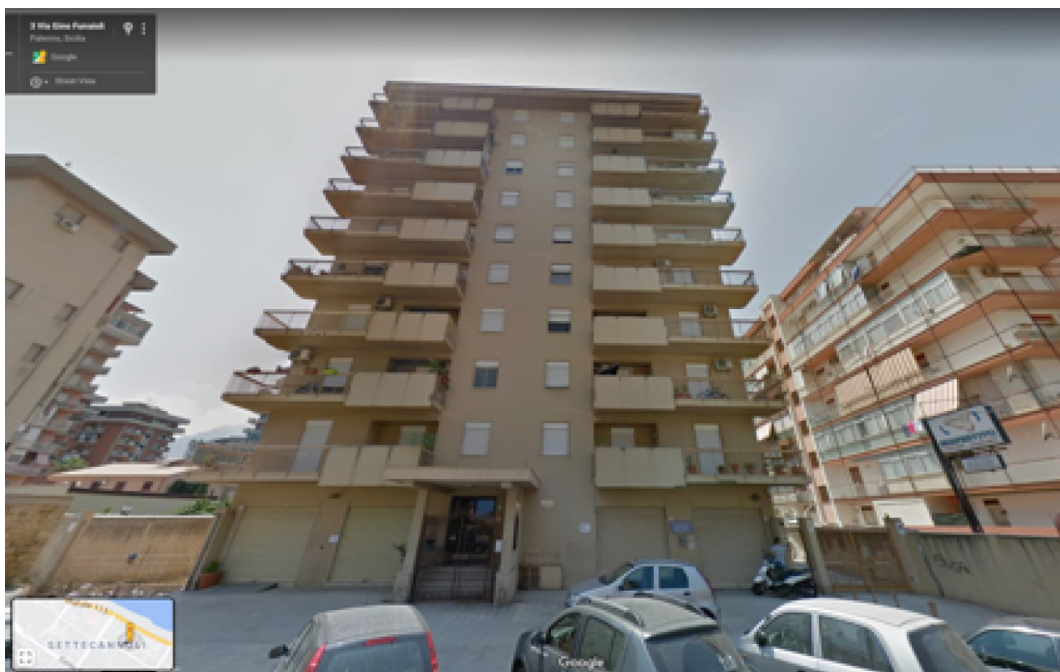
**Fig. 6: Fronte principale del fabbricato prospiciente via Gino Funaioli**

Si sviluppa per un'altezza di dieci piani fuori terra ha struttura portante in pilastri e travi di calcestruzzo armato e solai di tipo misto latero-cementizio. I fronti sono definiti con intonaco e presentano forme di degrado compatibili con la vetustà dell'immobile. L'edificio è dotato di locale portineria.

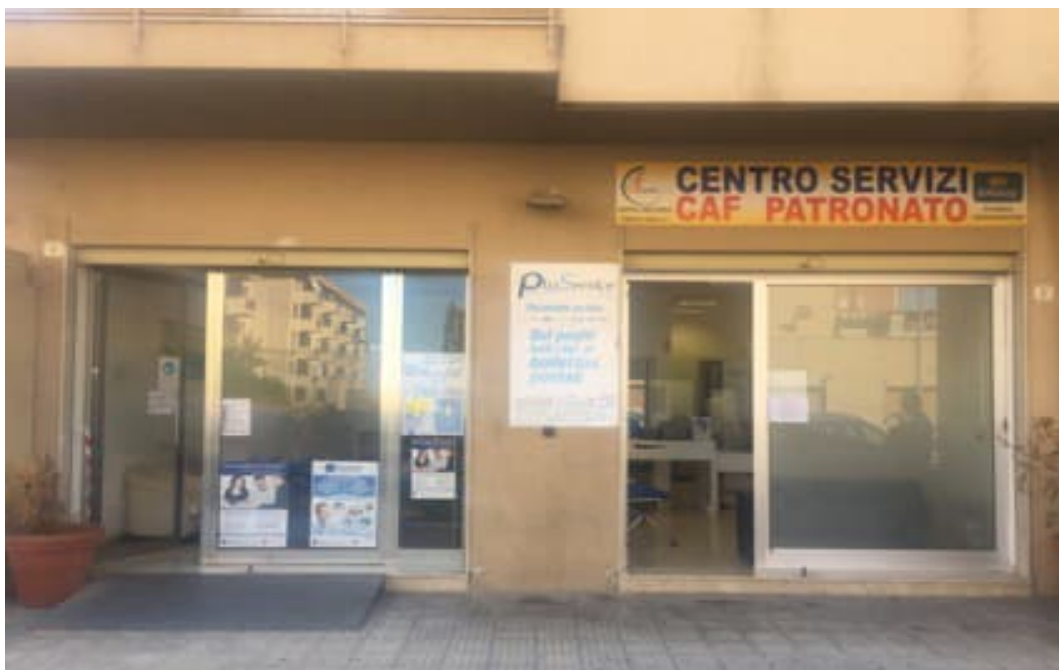
Si accede all'unità immobiliare oggetto di pignoramento dai civv 3e e 3f situati alla sinistra dell'ingresso alla portineria dello stabile.

Gli ampi accessi hanno larghezza di 2,90 m e sono chiusi da infissi in alluminio e vetri con saracinesca metallica.

Fig. 7: Ingressi all'unità immobiliare - civv.3e e 3f

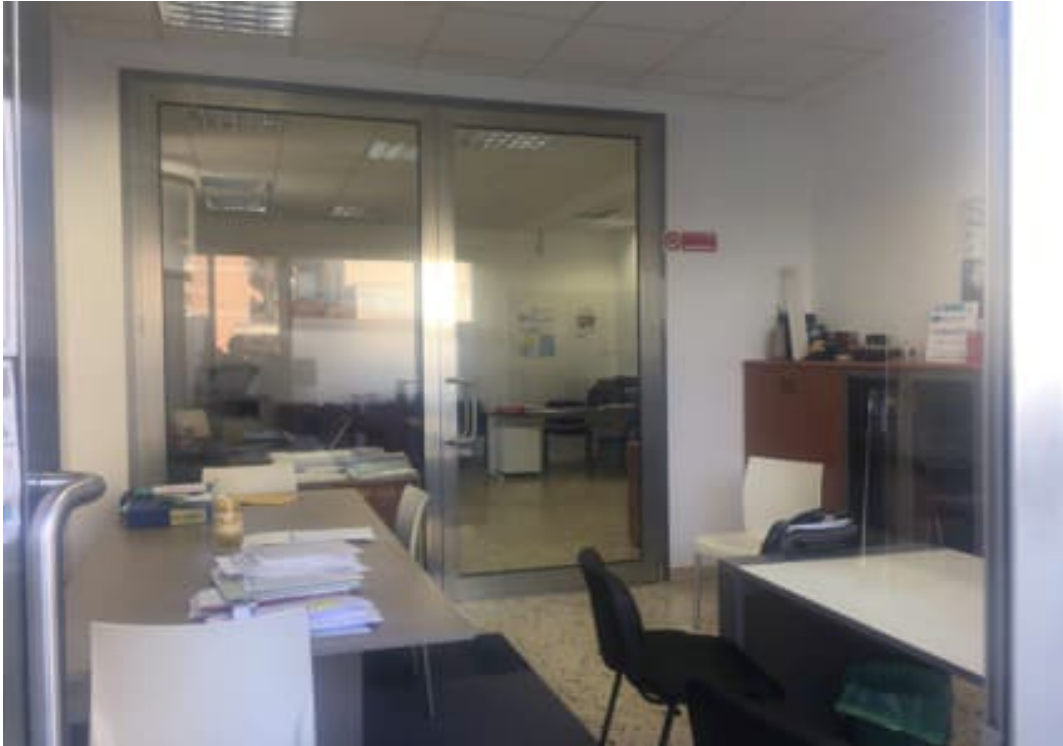
Essi immettono in due ambienti separati da una tramezzo e destinati uno a sala di attesa, l'altro al ricevimento del pubblico. Gli ambienti retrostanti sono costituiti da un'ampia stanza di lavoro con finestre alte aperte sull'area di pertinenza condominiale, ed da ambienti più piccoli destinati ad ufficio, ad archivio ed a servizio igienico con antibagno, questi ultimi entrambi areati direttamente mediante finestre.

**Il pavimento interno** si trova a +14 cm rispetto al piano stradale. E' rifinito con mattoni in cemento graniglia a scaglia media di dimensioni 30 x 30 cm e zocchetto in marmo perlato di Sicilia di altezza 8 cm. Le pareti hanno finitura in intonaco con tinteggiatura ed i soffitti degli ambienti di lavoro e ricevimento sono controsoffittati con pannelli in cartongesso e plafoniere ad un'altezza di circa 3m.

**Fig. 8: Locale di ingresso**

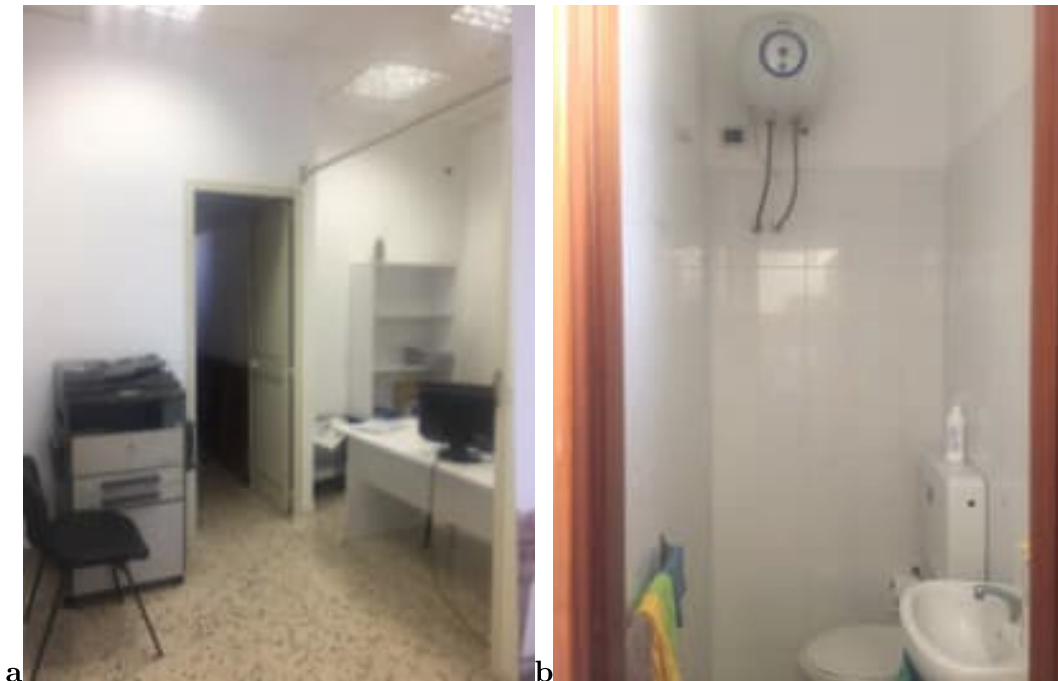
**Il locale adibito a servizio igienico** è dotato di lavabo, Wc e scaldacqua elettrico; ha rivestimenti di piastrelle alle pareti per un'altezza di 2m e, come già detto, una piccola finestra che si apre sull'area libera, di pertinenza del condominio.

Fig. 11: a-Zona ufficio; b-servizio igienico

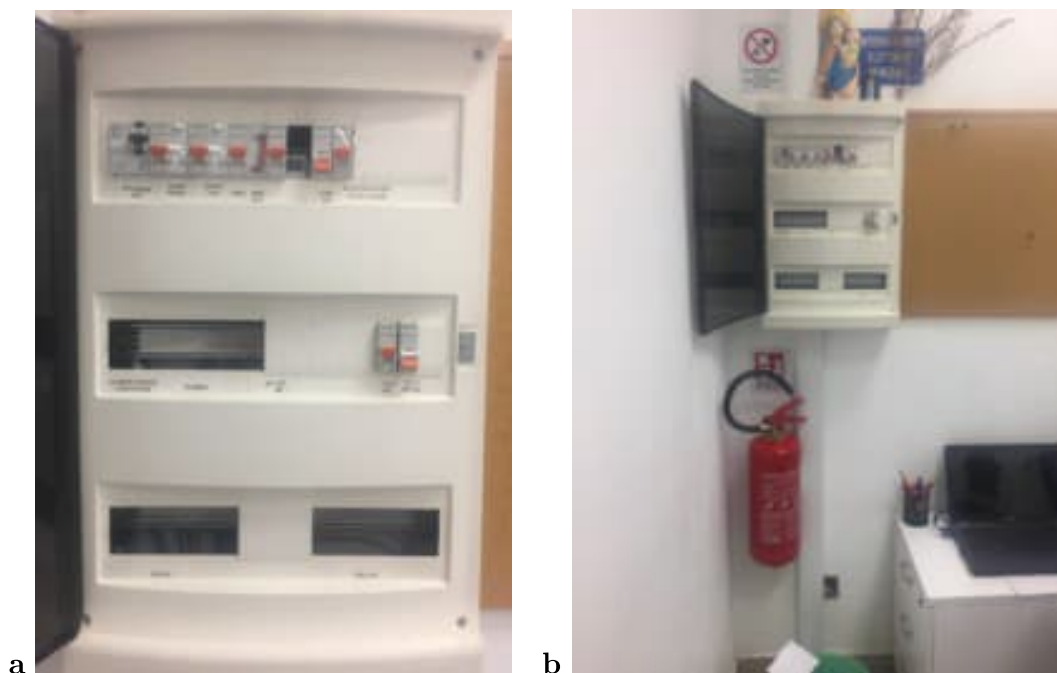
**Impianto elettrico:** in occasione del sopralluogo è stato riferito che sulla rete di distribuzione interna dell'impianto elettrico, nell'anno 2018 quando ha avuto inizio il periodo di locazione, il conduttore ha eseguito lavori di modifica ed adeguamento. Non è stata tuttavia prodotta alcuna Certificazione di Conformità. Per quanto è stato possibile accertare si ritiene che l'impianto elettrico rispetti le norme della regolare esecuzione in ordine alla presenza di un quadro generale dedicato ed isolato, linee elettriche sezionate e contatori salvavita, prese a muro ben fissate e protette, cavi di colore nero e marrone per la fase corrente, blu per il neutro e giallo-verde per la messa a terra, canaline passacavi esterne di sicurezza. Pertanto, per l'esecuzione delle fasi necessarie per la verifica dell'impianto elettrico esistente (rilievo dell'impianto, verifica dei componenti, prove di funzionamento e stesura del modello in base agli esiti ottenuti) e la sua certificazione come prevista ai sensi della Legge 46/90 (oggi sostituita dal D.M. 37/2008) si valuta un costo pari a 350,00 € circa.

Fig. 12: Quadro elettrico

| - per revisione dell'impianto elettrico e sua certificazione | <u>350,00 €</u> |
