PREMESSA E MANDATO DI CONSULENZA

Al fine di dare esito al mandato conferitole, al termine delle operazioni preliminari, la C.T.U., in data 21.11.2019 alle ore 10,00, dava inizio alle operazioni peritali presso l'immobile pignorato sito in Palermo via San Lorenzo Colli n. 104.

L'immobile oggetto della presente relazione è un'abitazione, sita in Palermo (PA), via San Lorenzo Colli n. 104, posta al piano terra di un piccolo fabbricato a due elevazioni fuori terra, identificata al N.C.E.U. del Comune di Palermo al fg. 22, p.lla 820, subalterno 5.

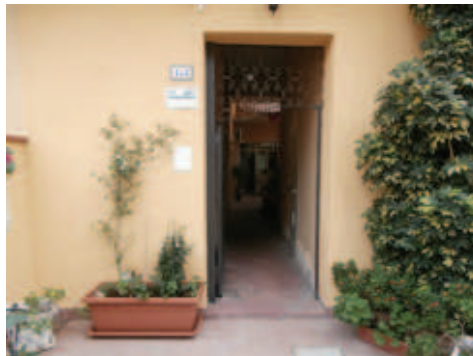
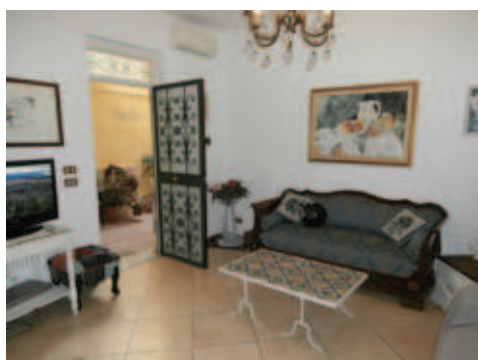
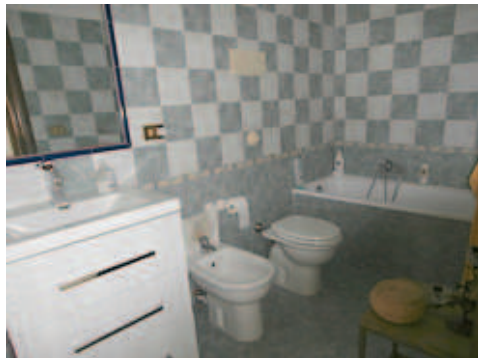
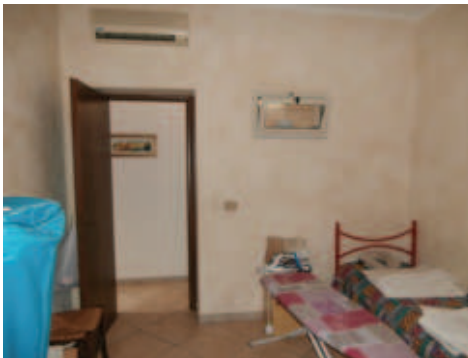
L'abitazione è composta da soggiorno, a cui si accede da un portoncino in ferro battuto e vetro, camera da pranzo, due camere da letto di cui una con finestra prospiciente la cucina, l'altra dotata di una finestra prospiciente una chiostrina di pertinenza, ripostiglio e wc bagno entrambi dotati di finestre prospicienti la chiostrina anzidetta,

un piccolo corridoio di disimpegno, la chiostrina di pertinenza in parte coperta da una tettoia, la cucina posta all'interno della veranda prospiciente la corte comune.

ceramica uguali per dimensioni e colori ad esclusione del wc bagno la cui pavimentazione è di ceramica ma di formato e colore differenti;

- rivestimenti interni: le pareti dei servizi igienici sono rivestite con piastrelle di ceramica di qualità commerciale, sino a un'altezza di circa m. 2,20;

degli elementi radianti, sono presenti in quasi tutti gli ambienti pompe di calore per il raffrescamento estivo e il riscaldamento invernale; la produzione di acqua calda sanitaria è garantita da una caldaia a gas.

L'unità immobiliare è risultata, al momento del sopralluogo, complessivamente in sufficiente stato di manutenzione e conservazione. (cfr. all. n. 6: documentazione fotografica).
