# ***RAPPORTO di VALUTAZIONE***

**PROCEDURA ESECUTIVA N° 431 / 2021 R.G.Es.**

**LOTTO B – IMMOBILE IN VIA GUERRINO MIGLIORANZI SNC  
FG. 13 PART. 2160 SUB. 18 – C/6 – AUTORIMESSA/BOX AUTO**

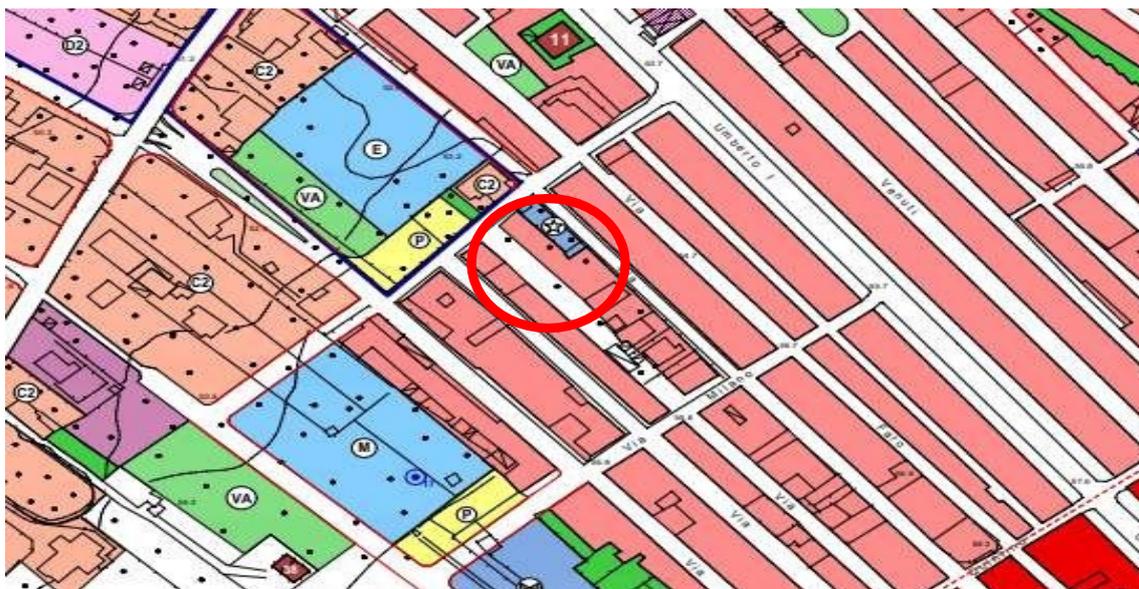
Secondo il P.R.G. di Cinisi - Delibera approvata nel Febbraio 2008 ai sensi delle modifiche introdotte dal D.dir 1466/2006 - Tavola 7d, l'immobile è individuato nella Zona B1 - Aree residenziali sature dei tessuti urbani consolidati

Figura 2.a–Stralcio del Piano Regolatore Generale di Cinisi

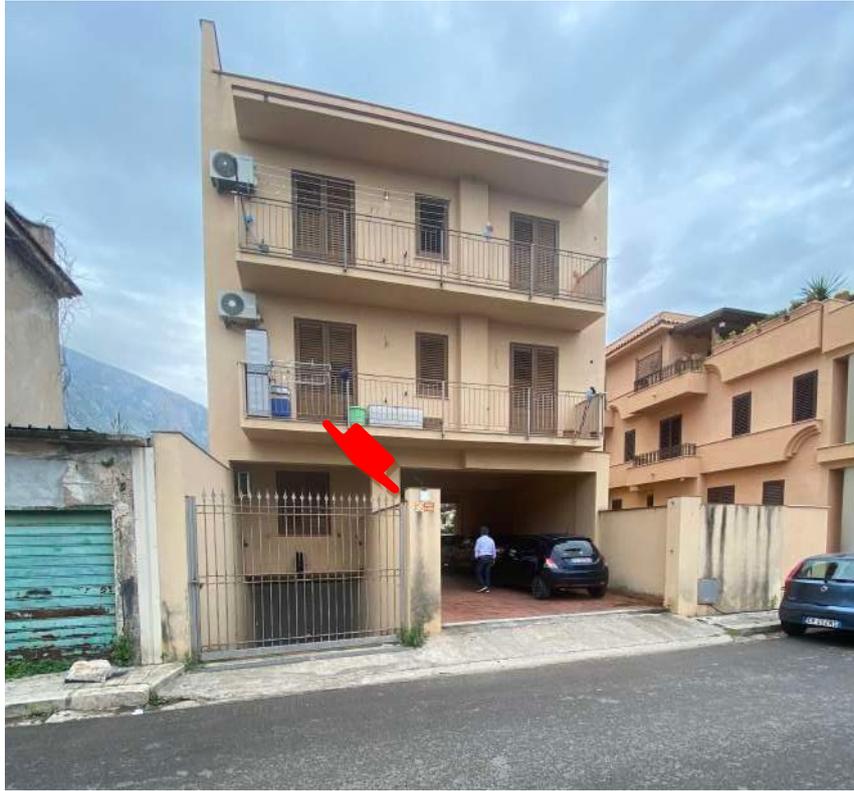
Figura 2.b– Vista dell'ingresso al box auto sito in via Guerrino Miglioranzì snc

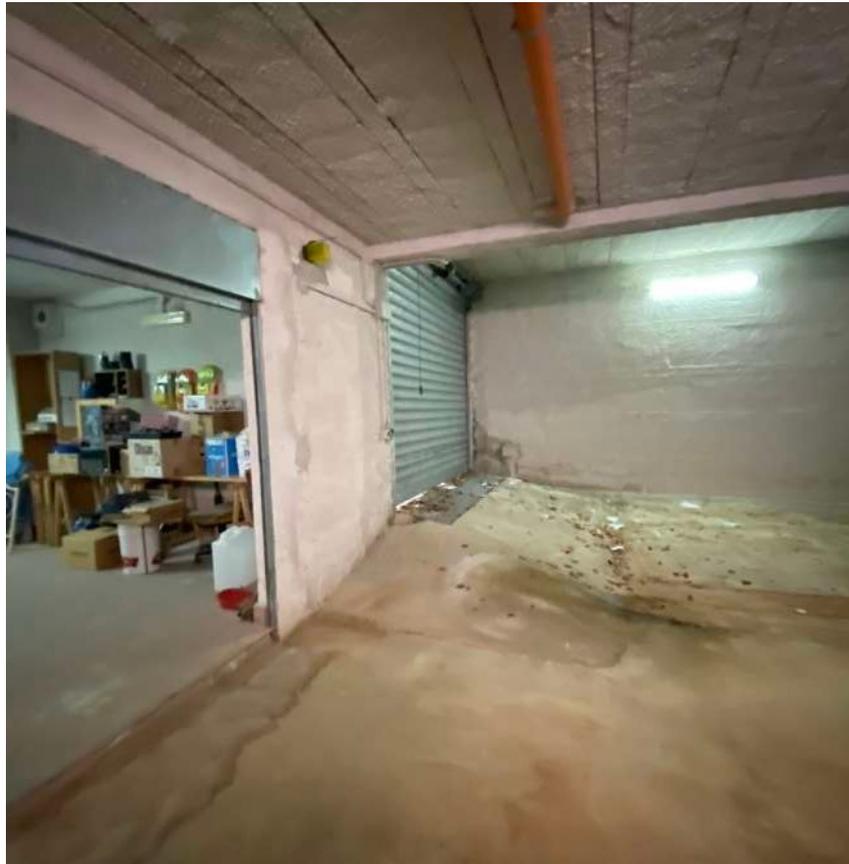
Figura 2.c– Spazio comune di manovra e ingresso al box

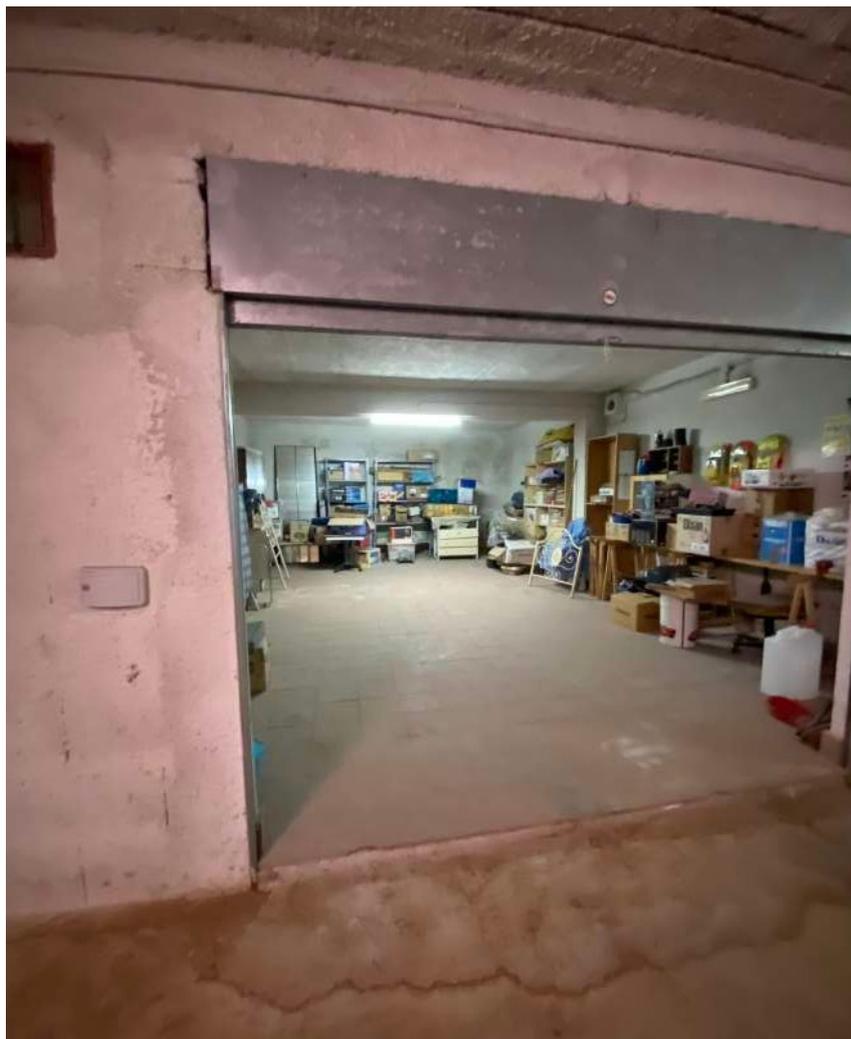
Il bene oggetto di esecuzione è un box per auto coperto e chiuso tramite saracinesca elettrica posto al piano seminterrato di un condominio ed accessibile da una discenderia in via Guerrino Miglioranzì SNC. Il box auto confina con rampa di accesso, spazio comune di manovra e due lati interrati, ha una superficie di mq 50 ca e ha un'altezza di m. 2.80. La sua posizione consente un rapido collegamento alle vie di comunicazione principali.

*Figura 2.b–Vista del box auto*
