TRIBUNALE DI PALERMO
Sezione Sesta Civile – Esecuzioni Immobiliari

ESECUZIONE N. 344/2022 R.G. Es.

PERIZIA DELL'ESPERTO STIMATORE

Geom. SCUDERI Giuseppe

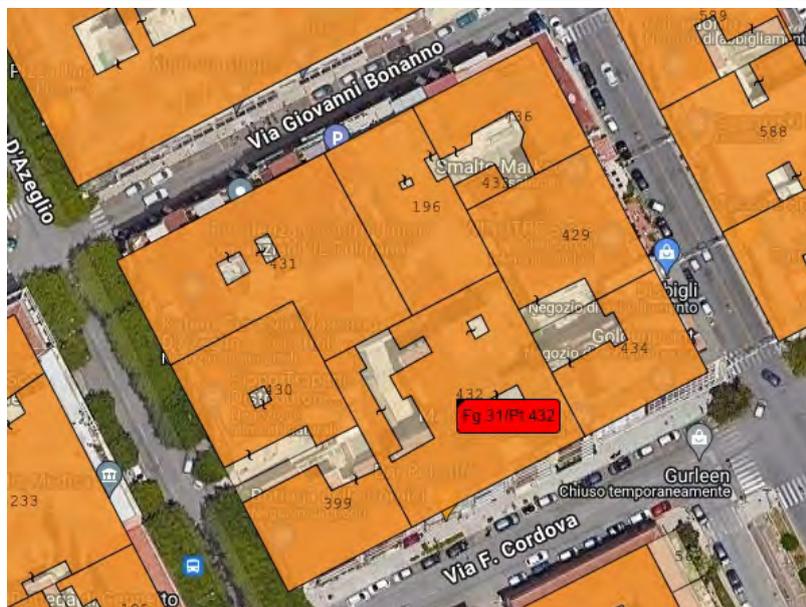
**SOVRAPPOSIZIONE DELLA MAPPA CATASTALE CON LA FOTO AEREA
ESTRATTA DAL SITO FORMAPS DI STIMATRIX**

Al fine di verificare l’esatta individuazione del fabbricato ove ricade il bene pignorato è stato effettuato un opportuno raffronto delle foto satellitari con la mappa catastale come da immagini che seguono.

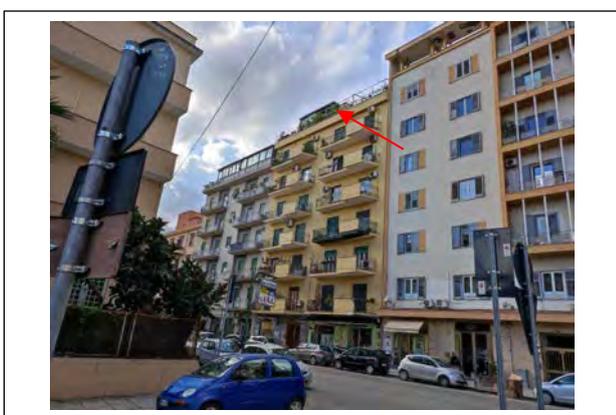
Fronte dell'edificio su Via F. Cordova con vista della porzione immobiliare di piano 8° oggetto di valutazione

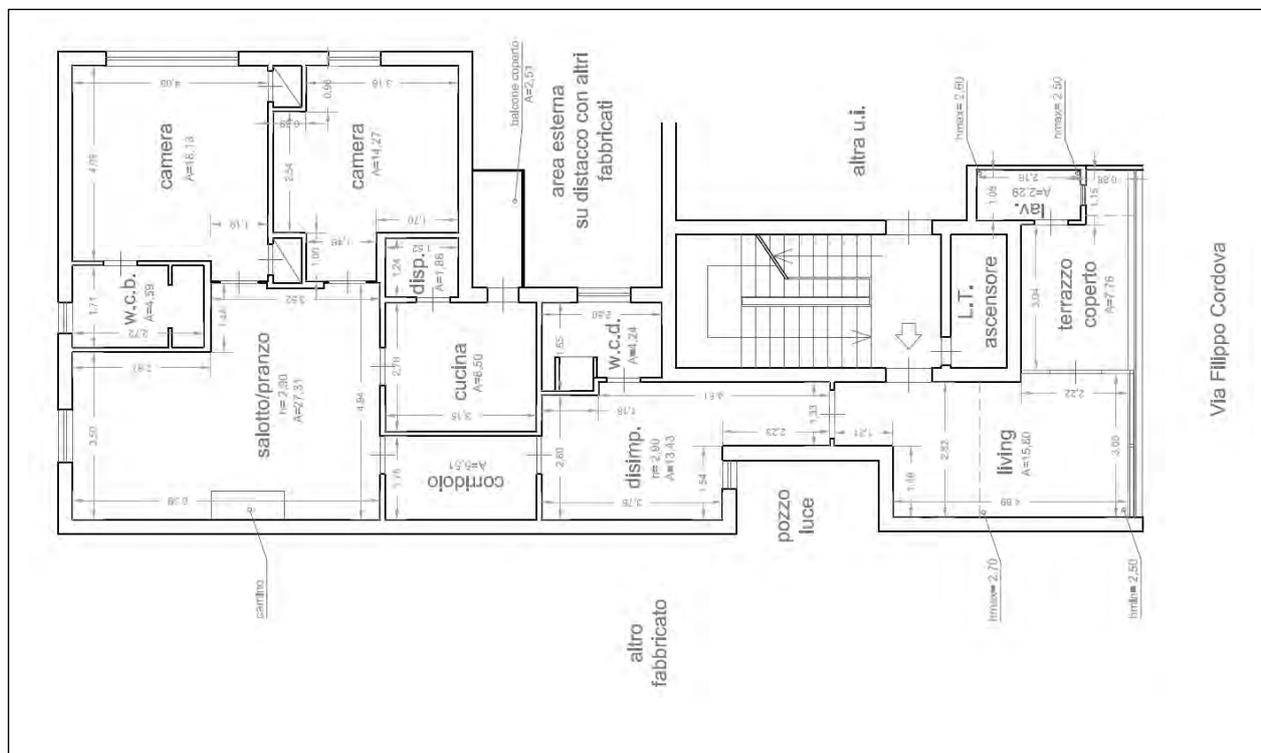
L'appartamento ha una tripla esposizione, una sul fronte sud-ovest (Via F. Cordova), una a nord-est e l'altra a est, rispettivamente su distacchi con altri fabbricati. Tutti gli affacci godono di un'ottima luminosità, poiché distanti da fabbricati circostanti. Il fabbricato, complessivamente, versa in un

ottimo stato d'uso e manutenzione. Non si evidenziano particolari criticità connesse alle finiture (facciate, cornicioni ecc. ecc.) e non sono state rilevate altresì criticità strutturali.

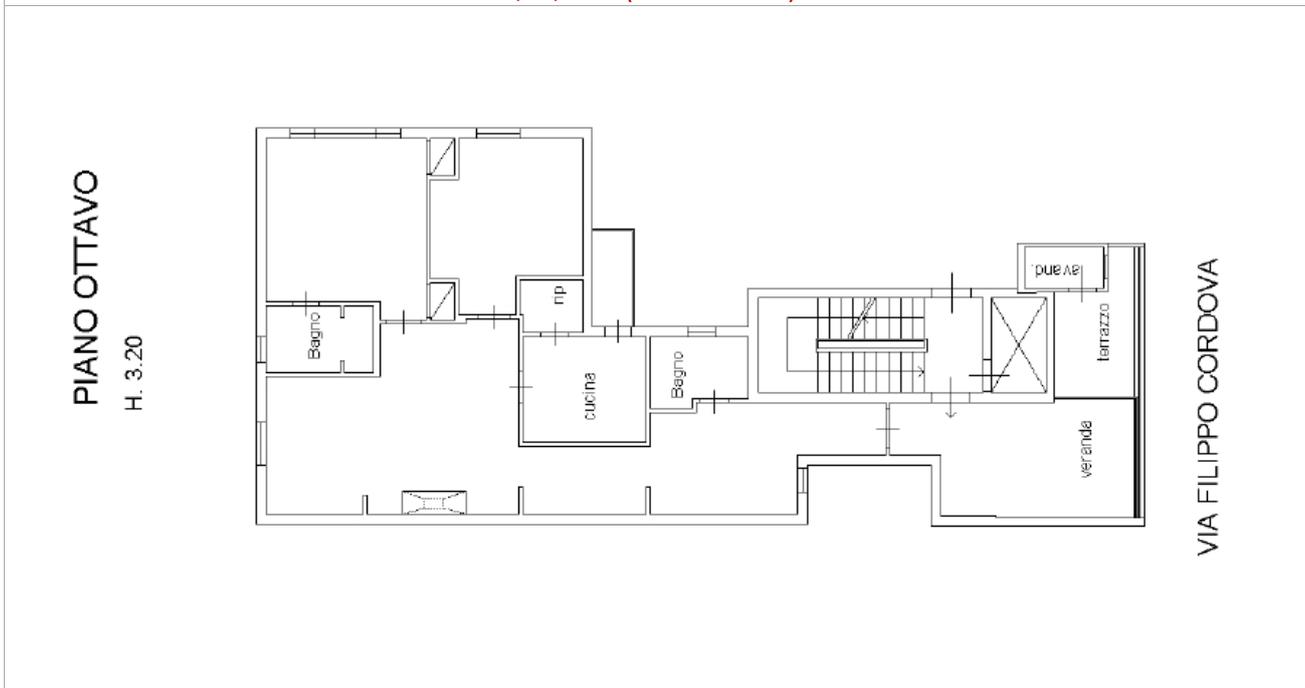
PLANIMETRIA CATASTALE – DEPOSITATA IL 14/07/2005 (ULTIMA IN ATTI)

Dal confronto effettuato tra lo stato dei luoghi rilevato e la planimetria catastale depositata all’Agenzia delle Entrate Ufficio del Territorio in data 14/07/2005 (ultima in atti) si sono riscontrate delle criticità consistenti in:

- **Mancata indicazione della copertura del terrazzo prospiciente la Via F. Cordova;**
- **Mancata indicazione della copertura del balconcino prospiciente su area interna;**
- **Errata indicazione della destinazione dell’area living poiché trattasi di vano principale e non di una veranda.**

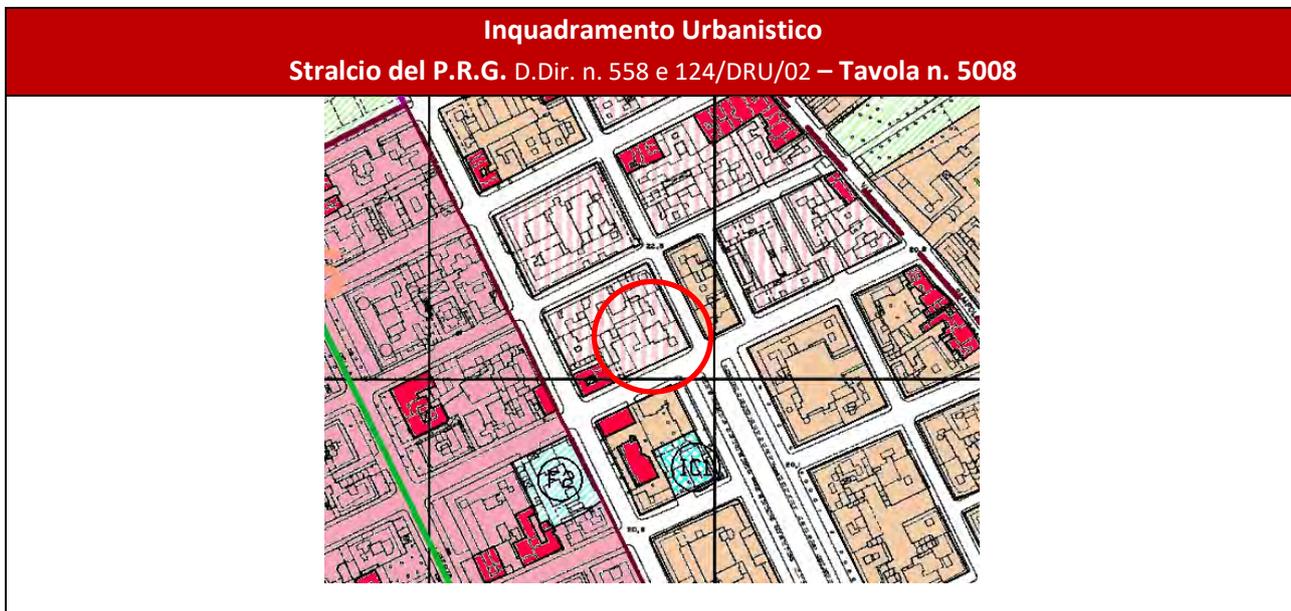
Dalle risultanze ottenute dal predetto certificato è altresì emerso che l'edificio ricade all'interno di aree caratterizzate da cave storiche a fossa; cedimenti del suolo, sprofondamenti, crolli per la

presenza di cavità sotterranee antropiche (art. 3 delle N. T. di A.) nonché all'interno del "Sito di Attenzione" secondo il Piano Stralcio di bacino per l'Assetto Idrogeologico (PAI) del fiume Oreto e dell'area compresa il Bacino Oreto e Punta Raisi approvato con D.P.R.S. n. 91 del 27/03/2007.

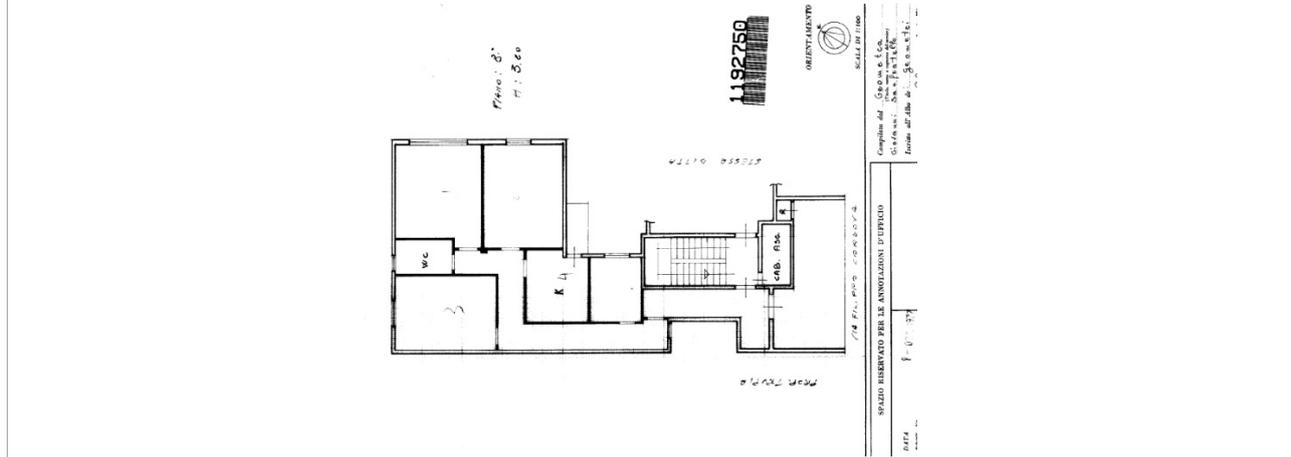
Per dovizia di cronaca si rappresenta che in sede di reperimento documentale non è stata rinvenuta copia degli elaborati grafici allegati alla licenza edilizia di variante del 1958, ma soltanto quelli allegati alla prima licenza edilizia del 1957 (**ved. all. n. 14**), che, tra l'altro, non riportano il piano ottavo poiché oggetto della successiva variante. Pertanto, al fine di poter accertare lo stato di conformità tra quanto assentito con la licenza edilizia di variante del 1958 e lo stato fisico dell'unità immobiliare dopo la fine dei lavori di edificazione, si sono messi a confronto la descrizione dell'immobile riportata nel certificato di abitabilità del 1958 (rilasciata dal Comune di Palermo a seguito di verifica di collaudo) e la prima planimetria depositata in catasto in data 01/10/1977, vedi immagine che segue ed **allegato n. 15**.

Da tale confronto emerge una discrasia tra il numero di camere riportate nel certificato di abitabilità (due) ed il numero di camere riportate nella predetta planimetria (tre). Inoltre, la planimetria catastale riporta un vano ripostiglio con accesso diretto dal terrazzo mentre nel certificato di abitabilità quest'ultimo accessorio non viene descritto.

In considerazione di quanto rinvenuto è plausibile sostenere che, tra il 1958 ed il 1977 (19 anni), l'immobile è stato oggetto di interventi edilizi riassumibili in opere interne che hanno determinato la divisione di una stanza di maggior estensione in due stanze di minor consistenza.

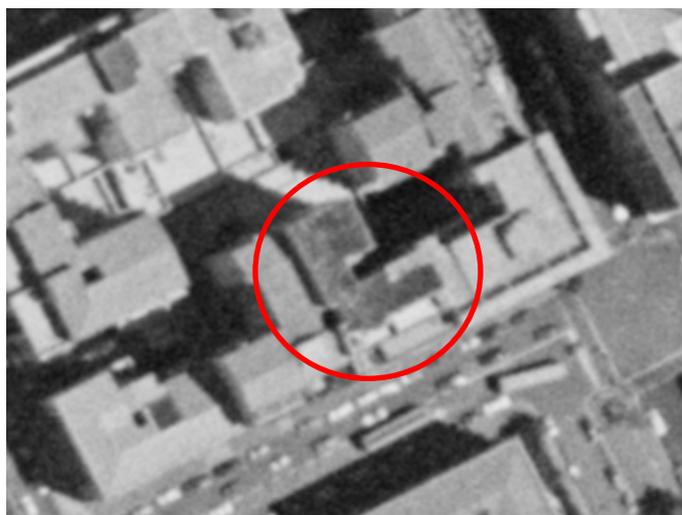
Aerofotogrammetria – volo 1968

All'uopo, a maggior conforto di quanto anzidetto, si è ritenuto opportuno effettuare un accertamento aerofotogrammetrico presso gli archivi della ottenendo un'immagine del 1968 (unica disponibile a ridosso dell'epoca di edificazione), che riproduce la sagoma dell'ottavo piano fedele allo stato di fatto. Tale assunto fugherebbe l'ipotesi di un eventuale ampliamento di volume (**ved. all. n. 16**). Allo stesso modo non è stato altresì possibile accertare la presenza del ripostiglio sul terrazzo, pertanto, in virtù dei dettami riportati nell'art. 9bis del D.P.R. 380/01, recepito con la L.R. n. 16/2016 e ss.mm.ii., che determinano i criteri di valutazione degli stati di liceità/conformità degli immobili, si è dato credito alla descrizione dell'immobile riportata nel certificato di abitabilità, piuttosto che alla planimetria catastale del 1977 che di fatto non certifica la conformità tecnico-urbanistica dell'immobile. Pertanto la presenza del piccolo ripostiglio sul terrazzo si giudica totalmente non conforme a quanto assentito dai titoli edilizi.

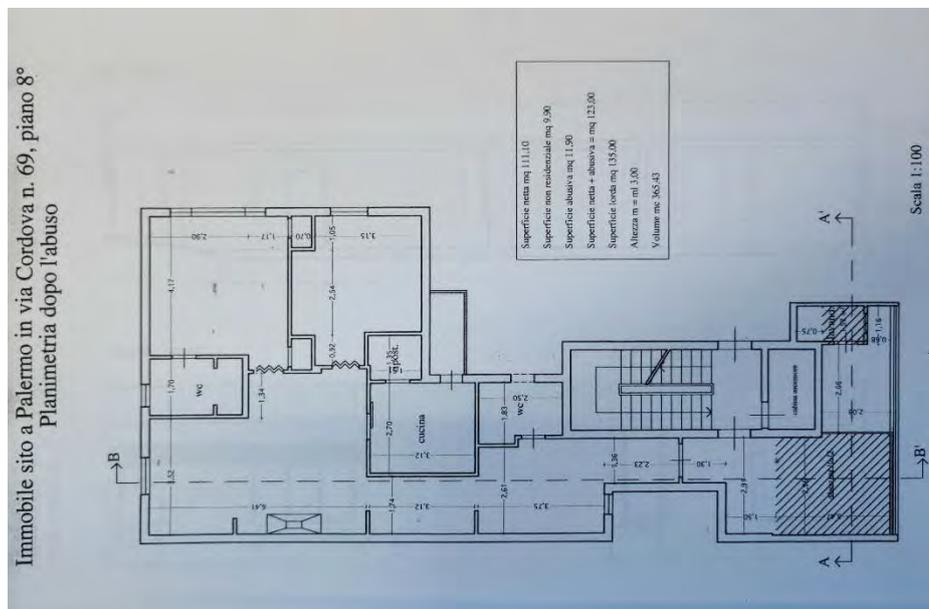
Tale domanda è stata presentata dal precedente proprietario fine di poter sanare le opere interne e l'ampliamento di volume su terrazzo prospiciente la Via F. Cordova, consistente nella realizzazione dell'attuale area living e l'ampliamento del piccolo ripostiglio, per una superficie complessiva di abuso pari a mq. 11,90. Attualmente l'iter istruttorio non risulta concluso e, quindi, non è stato rilasciato il relativo titolo abilitativo finale.

Qui di seguito si riporta la planimetria allegata alla domanda di condono con evidenza delle opere abusive:

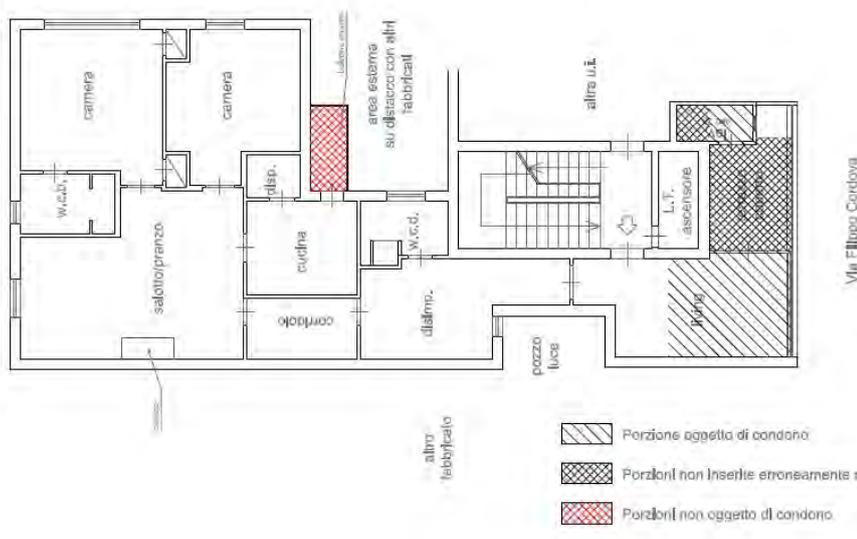
Dal confronto effettuato tra lo stato dei luoghi rilevato e l'elaborato grafico allegato alla domanda di condono edilizio, nonché sulla base delle precedenti considerazioni, si riscontrano delle lievi criticità consistenti in:

- Non rappresentazione della copertura del terrazzo compresa tra l'area living e la lavanderia come riscontrabile nella documentazione fotografica a corredo della stessa domanda di condono;
- Imputazione errata dell'ampliamento connesso alla lavanderia (già ripostiglio), poiché quest'ultimo, in virtù dell'analisi già condotta, si sarebbe dovuto considerare come un'opera interamente abusiva e non come ampliamento di una porzione già esistente;
- Realizzazione di tettoia a copertura del balconcino interno.

Qui di seguito si riporta grafico planimetrico con indicazione delle predette difformità

In relazione alle criticità riscontrate, al fine di definire la domanda di condono edilizio è necessario procedere con la rimozione della tettoia realizzata nel balconcino interno, nonché integrare la pratica di condono con la seguente documentazione:

- Nuova relazione tecnica che identifichi negli abusi l'intera superficie del locale lavanderia (ex ripostiglio) nonché della tettoia compresa tra quest'ultimo e l'area living, poiché già presente all'epoca di presentazione della domanda di condono;
- Nuovi elaborati grafici a supporto della relazione predetta;

- Relazione geologica poiché l'edificio su cui insiste l'unità immobiliare ricade all'interno del "Sito di Attenzione" secondo il Piano Stralcio di Bacino per l'Assetto Idrogeologico (PAI).
