TRIBUNALE ORDINARIO DI PALERMO

Procedura esecutiva Immobiliare N. 360/2017 R.G.Es.

PERIZIA DI STIMA

Fabbricato sito in Partinico (PA), Via Pisa n. 41 (ex 19) comprendente più unità immobiliari, e costituito nell'intero da piano terra, piano primo, piano secondo e terzo, scala ed ingresso unico per complessive quattro elevazioni fuori terra.

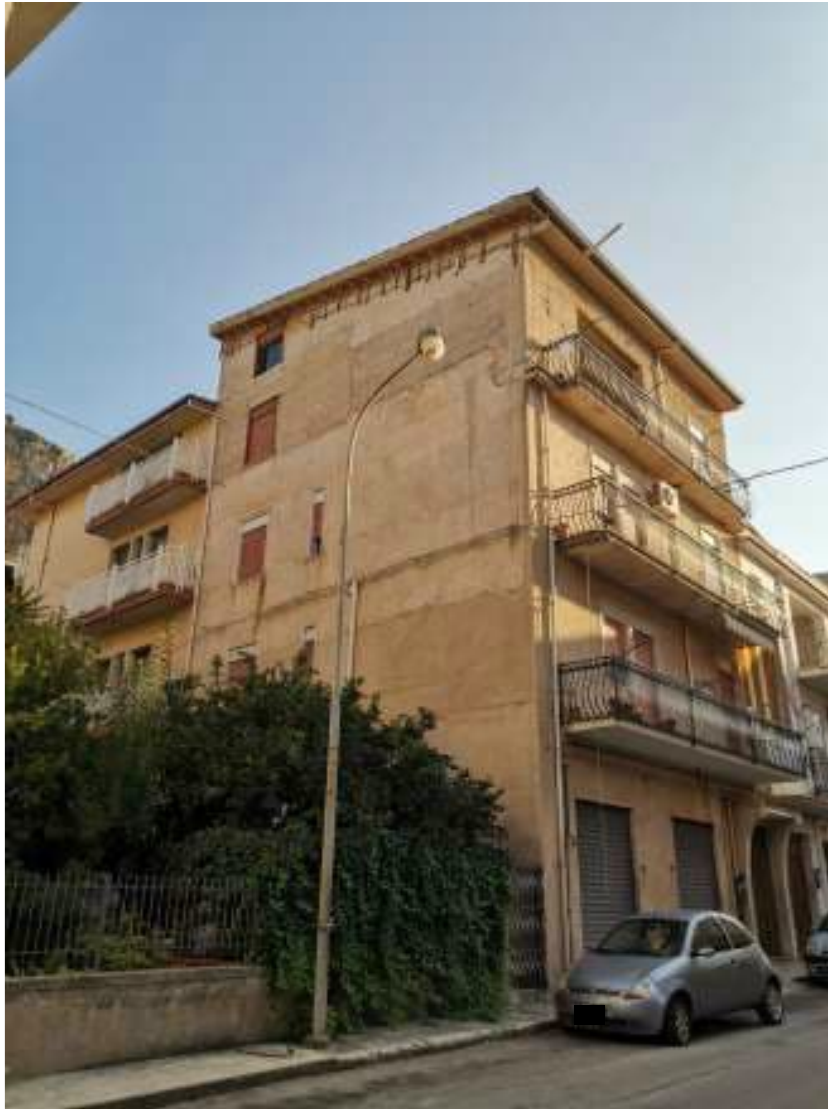
Prospetti Nord-Ovest e Nord-Est

tompagni in mattoni di calcarenite. Ha una copertura costituita da un unica falda inclinata rivestita con tegole. Le condizioni conservative sono discrete, anche se il contesto generale è popolare e le finiture sono modeste. I prospetti sono mancanti di intonaco di finitura. I serramenti esterni sono in ferro verniciato e vetro singolo, e serrande in pvc.

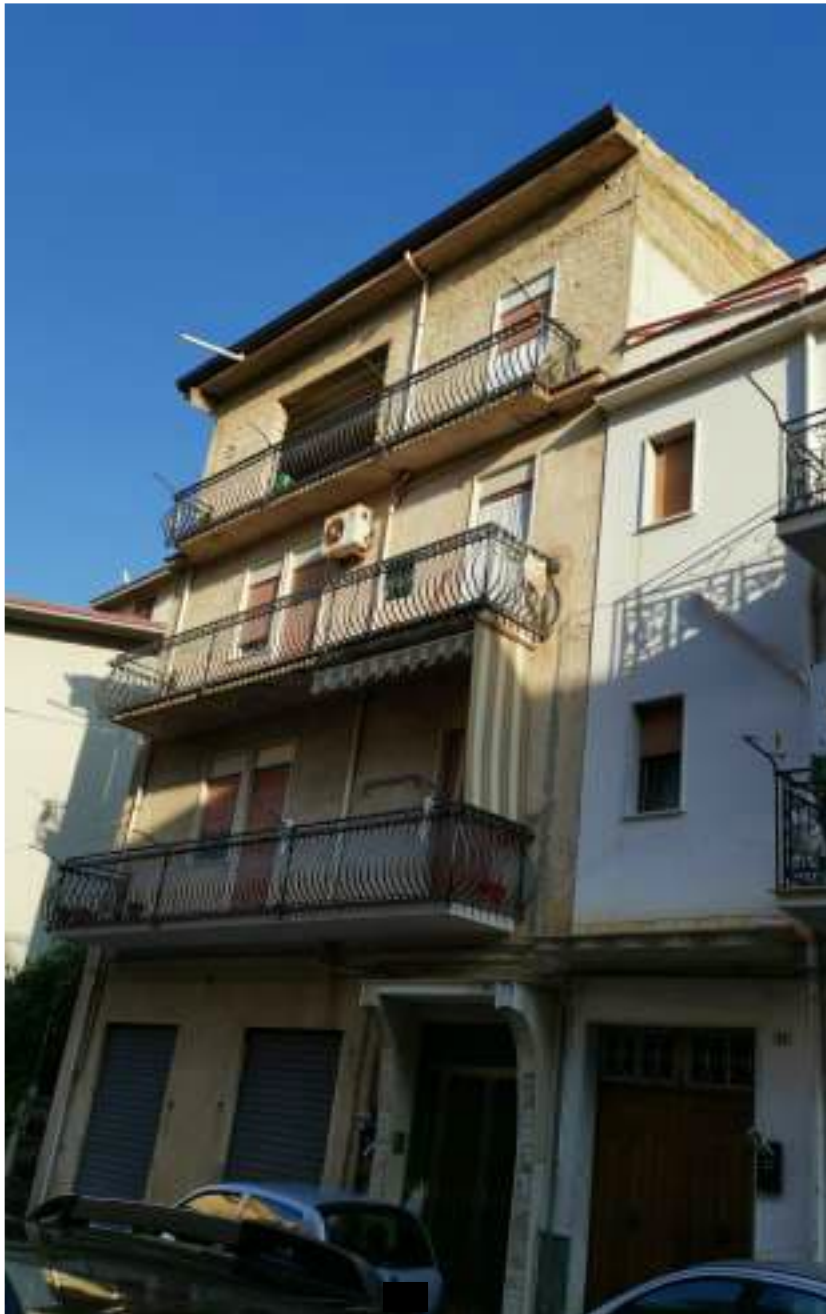
Prospetti Nord-Ovest e Sud-Ovest
