TRIBUNALE DI PALERMO

Consulenza Tecnica d'Ufficio redatta dall'Ing. **Salvatore Vivirito**, nell'Esecuzione Immobiliare (E.I.)
iscritta al N. **266/2021 R.G.Es.**

SCHEDA SINOTTICA

1.1 Piena proprietà (quota 1/1) di immobile sito nel Comune di Palermo, passaggio Nicola Barbato n. 4 (lotto 508 - app.to n. 3408), ubicato al 4°P. a dx salendo la scala A, int. 8, individuato catastalmente nel Fg. 89, part.IIIa 1910/109;

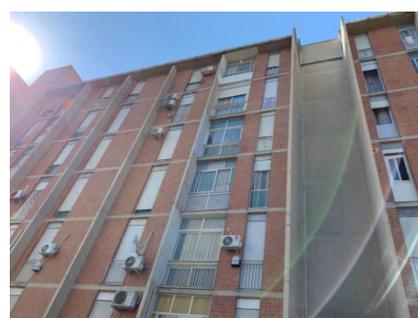
Foto 2

Il compendio pignorato de quo, costituito da una u.i. di civile abitazione (appartamento di 4°P.) ed un box-cantina (a P.T.), trovasi ubicato, come detto, in Via Passaggio Nicola Barbato n. 4, quartiere “Sperone”. Posto nella zona esterna e periferica del capoluogo siciliano, trattasi di due unità immobiliari facenti parte di un più ampio complesso residenziale costituito da diversi corpi di fabbrica in linea, realizzati in ambito di una progettazione di alloggi popolari da parte dell’Istituto Autonomo Case Popolari di Palermo (I.A.C.P.). Esternamente, il fabbricato di cui fa parte il compendio pignorato (appartamento e box-cantina) si presenta completo e rifinito, con i prospetti in parte intonacati e tinteggiati ed in parte rivestiti da piastrelle, risultando, complessivamente in mediocri - sufficienti condizioni di conservazione e manutenzione (cfr foto 1-2).

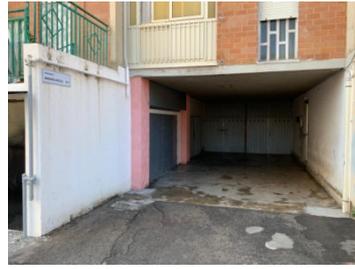
Foto 3

Il fabbricato di cui fanno parte le u.i. pignorate è munito di due accessi, uno principale (foto 3) lato Passaggio Nicola Barbato n. 4 ed uno secondario (foto 4) accessibile dall'area interna. Accedendo all'interno del fabbricato pluripiano (scala A, interno 8), trovasi ubicato il corpo scala con l'ascensore, che consente di raggiungere i vari piani.

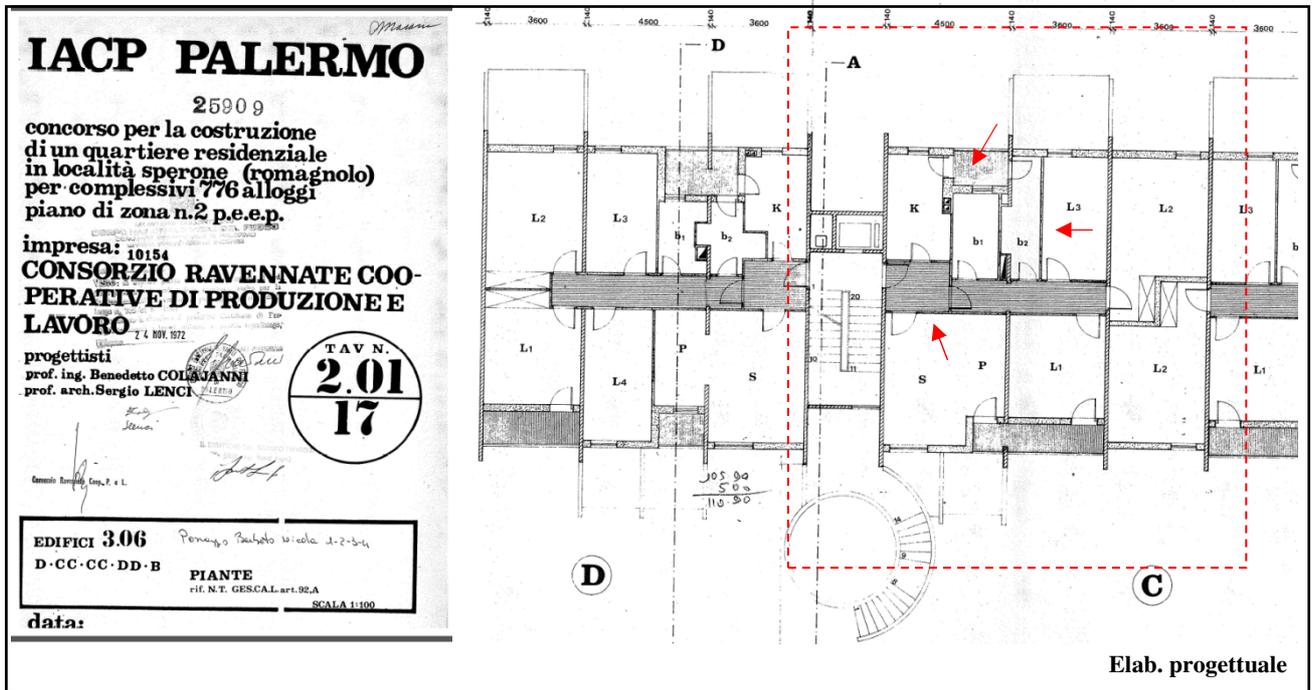
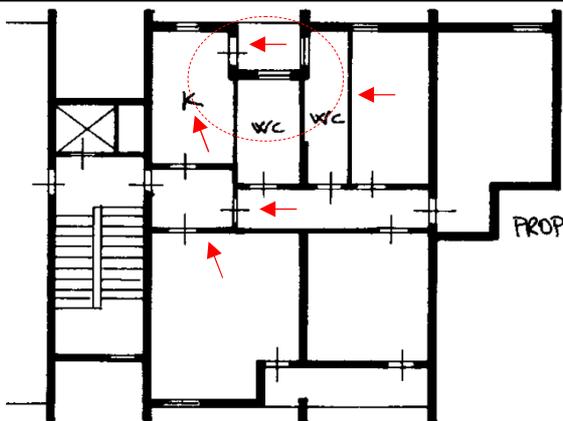
Planimetria catastale (sub. 109)

- **Conformità catastale: NO**
- **Planimetria catastale: SI (data 19/07/1984 box/cantina e 07/12/1998 appartamento)**
- **Sono state riscontrate le seguenti irregolarità: diversa distribuzione ambienti interni e chiusura a veranda del balcone-loggia dell'appartamento di quarto piano**
- **Regolarizzabili mediante: D.O.C.F.A. (aggiornamento catastale), previa regolarizzazione urbanistica**

Come facilmente riscontrabile da un confronto visivo tra le planimetrie catastali ed il rilievo dello stato dei luoghi effettuato dallo scrivente (appresso riportati ed alla presente allegati), **allo stato attuale l'appartamento di quarto piano risulta difforme dalla originaria consistenza catastale** e tali difformità sono ascrivibili essenzialmente ad una complessiva diversa distribuzione degli ambienti interni, con la demolizione e lo spostamento di alcuni tramezzi, oltre alla chiusura a veranda del balcone-loggia (dove trovasi ricavata attualmente la cucina). Di contro, la planimetria catastale del locale box/cantina posto a piano terra (sub. 44) risulta congrua con l'attuale stato dei luoghi.

In seguito a quanto sopra esposto, sulla scorta degli accertamenti espletati, tenuto conto dell'effettivo stato dei luoghi, lo scrivente Esperto/C.T.U. precisa ulteriormente che l'esecuzione del prospettato aggiornamento catastale (D.O.C.F.A.), è subordinato alla preventiva regolarizzazione sotto il profilo urbanistico - edilizio (C.I.L.A. cd. tardiva e/o in sanzione per sanare la diversa distribuzione interna ed art. 20 L.R. n. 04/2003 per sanare la chiusura a veranda del balcone/loggia), il tutto nel rispetto della normativa vigente in materia (come meglio indicato in risposta al quesito n. 6 "regolarità edilizia", appresso riportato).

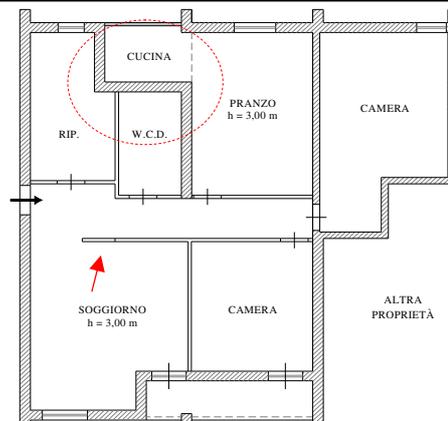
Rilievo stato attuale (sub. 109)

Come si evince chiaramente dal confronto visivo tra la documentazione progettuale reperita (tav. 2.01/17) ed il rilievo dello stato attuale dei luoghi (effettuato dallo scrivente), analogamente a quanto riscontrato ed evidenziato sotto il profilo catastale, allo stato attuale **l'appartamento di quarto piano risulta difforme dalla originaria consistenza** e tali difformità sono ascrivibili essenzialmente ad una complessiva diversa distribuzione degli ambienti interni, con la demolizione e lo spostamento di alcuni tramezzi, oltre alla chiusura a veranda del balcone-loggia (dove trovasi ricavata attualmente la cucina). Relativamente all'u.i. di piano terra (box/cantina), non avendo reperito alcuna documentazione progettuale, si evidenzia che da un confronto con la planimetria catastale, non si riscontrano incongruità-difformità.

n. 23/21 e ss.mm.ii), e pertanto, sulla scorta degli accertamenti espletati, tenuto conto dell'assenza di una esaustiva documentazione progettuale, in considerazione delle accertate difformità riscontrate, a parere dello scrivente Esperto/C.T.U. bisognerà procedere ad una regolarizzazione dell'immobile pignorato de quo (appartamento 4°P.), sia sotto il profilo catastale che urbanistico-edilizio, mediante la presentazione di una C.I.L.A. (cd. tarrrdiva e/o in sanzione), art. 20 L.R. N. 04/2023 (per la regolarizzazione della chiusura a veranda del balcone/loggia), presentazione di un D.O.C.F.A. (ai fini della regolarizzazione catastale) e consequenziale Segnalazione Certificata di Agibilità (S.C.A.), il cui costo, a carico dell'aggiudicatario, sarà detratto dal prezzo base d'asta (come appresso quantificato).
