# TRIBUNALE DI PALERMO

Consulenza Tecnica d'Ufficio redatta dall'Ing. **Salvatore Vivirito**, nell'Esecuzione Immobiliare (E.I.)  
iscritta al N. **266/2021 R.G.Es.**

## CONSULENZA TECNICA D'UFFICIO

- VALUTAZIONE DEL COMPENDIO PIGNORATO -

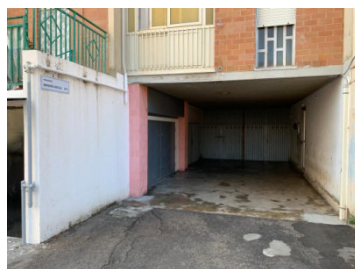
Foto 3

Il fabbricato di cui fanno parte le u.i. pignorate è munito di due accessi, uno principale (foto 3) lato Passaggio Nicola Barbato n. 4 ed uno secondario (foto 4) accessibile dall'area interna. Accedendo all'interno del fabbricato pluripiano (scala A, interno 8), trovasi ubicato il corpo scala con l'ascensore, che consente di raggiungere i vari piani.
