**TRIBUNALE DI PALERMO**  
**SEZIONE IV CIVILE – ESECUZIONI IMMOBILIARI**

PROCEDURA N. 106/2021 R.G.ES.

**RELAZIONE DI CONSULENZA TECNICA**  
**NELLA PROCEDURA ESECUTIVA IMMOBILIARE**

**LOTTO UNICO** - Appartamento sito in Palermo (PA), via Leonardo Pisano  
n.16, posto al quarto piano, in catasto identificato al Foglio  
17, p.lla 85, sub. 22

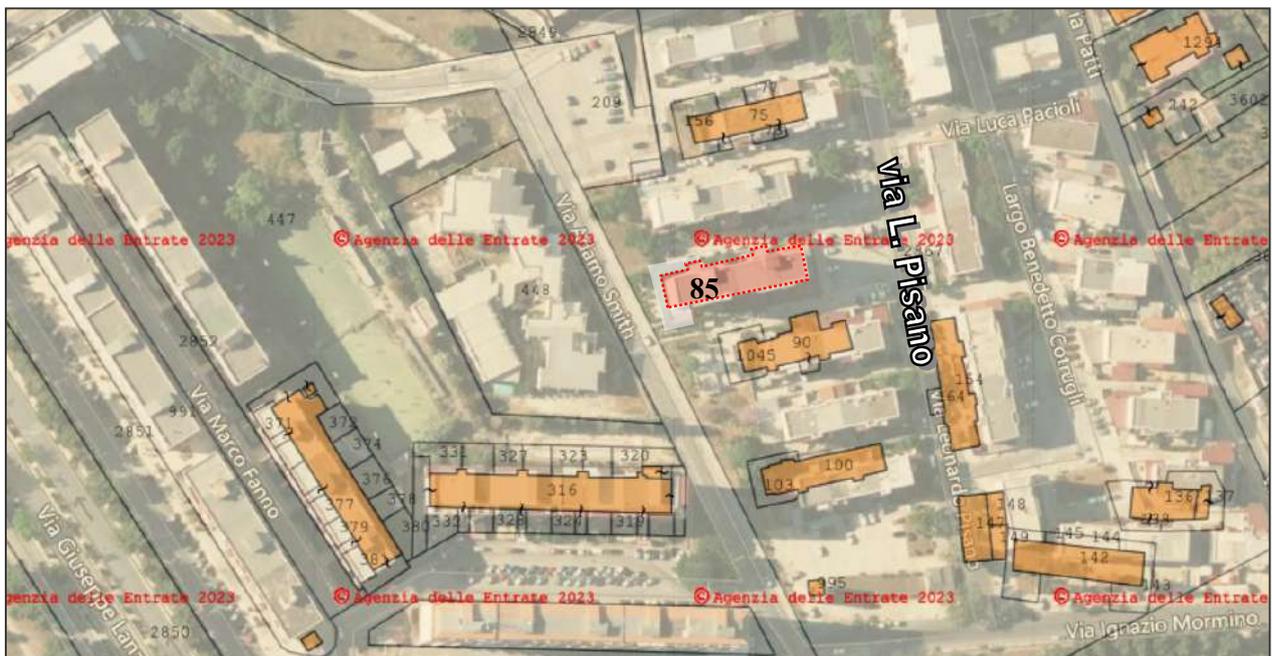
Al fine dell'esatta individuazione dell'immobile oggetto di pignoramento, è stato effettuato il raffronto fra l'estratto di mappa catastale e la foto satellitare (v. *allegato n.2 - Sovrapposizione con foto satellitare*) il cui esito positivo è rappresentato nella sovrapposizione sottostante.

Sovrapposizione estratto di mappa catastale e foto satellitare

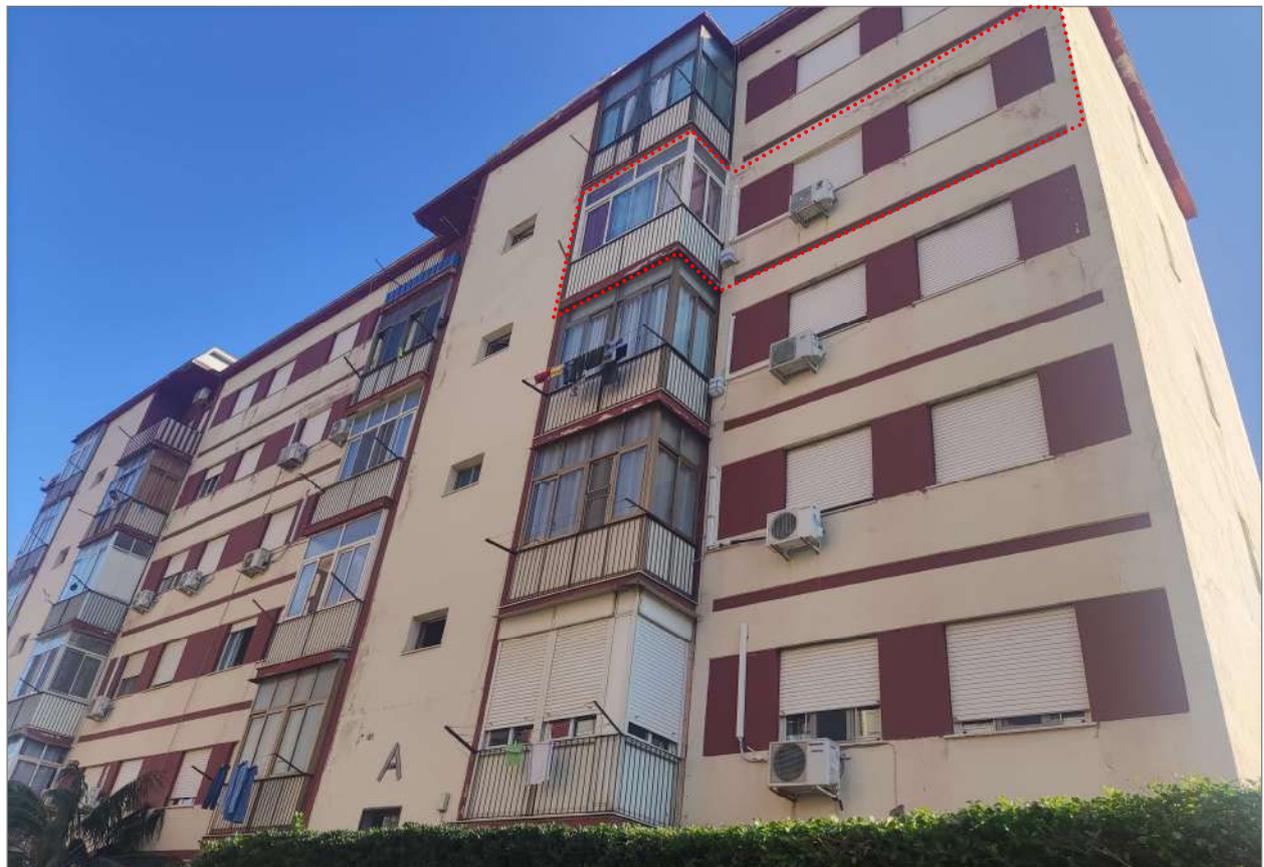
*Prospetto principale esposto a nord*

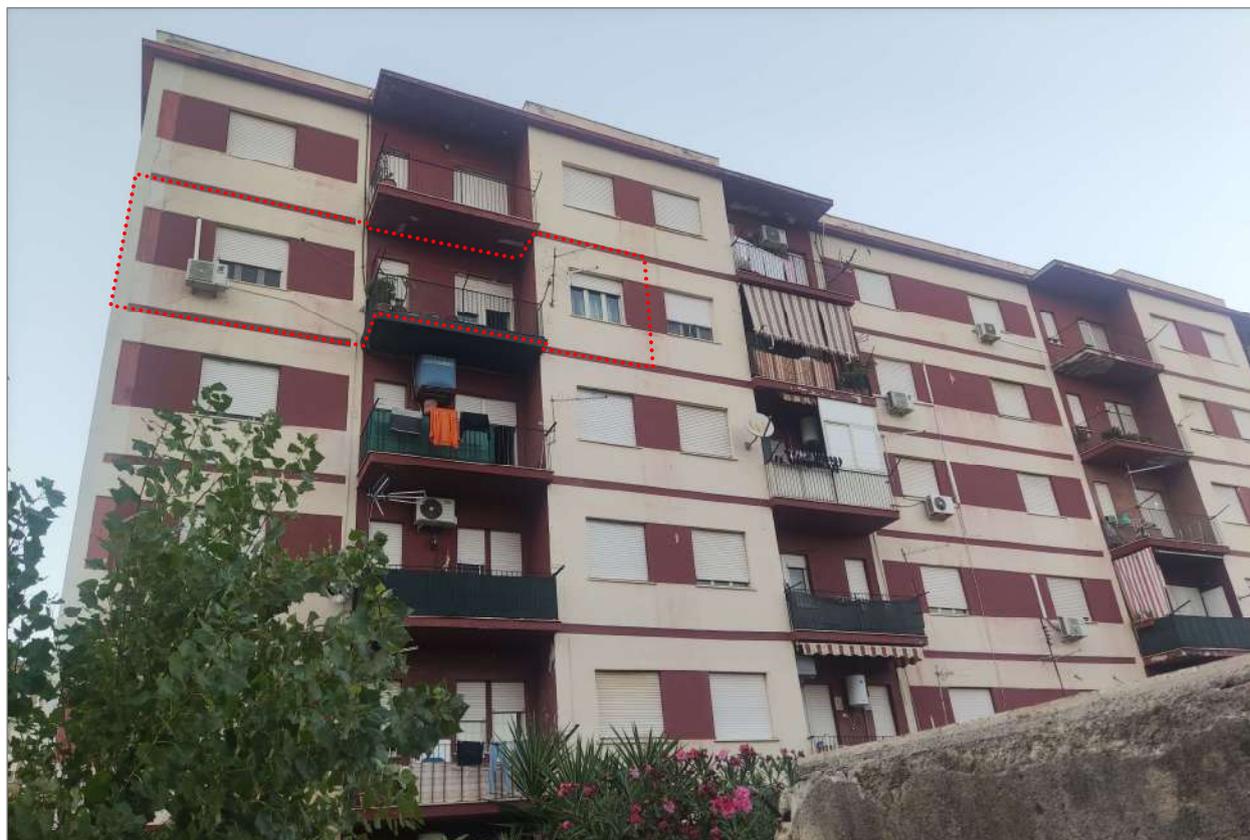
*Prospetto esposto a sud*

I prospetti, sebbene intonacati e tinteggiati, mostrano un diffuso stato di degrado di varia natura che, accompagnato dalla presenza di fenomeni fessurativi sparsi, interessa principalmente gli

spigoli ai quattro angoli del fabbricato (uno dei quali, quello rivolto a nord-est, si distingue per un pregresso intervento di risanamento delle strutture), i cornicioni e le solette aggettanti delle pensiline di copertura di ingresso allo stabile (con particolare riferimento a quella della Scala A) e dei balconi. Gli intradossi di questi ultimi si presentano, nella quasi totalità dei casi, con i segni evidenti di un pregresso intervento di messa in sicurezza che si è sostanziato essenzialmente nella rimozione delle parti pericolanti in fase di distacco e nella collocazione di reti contenitive anticaduta calcinacci.

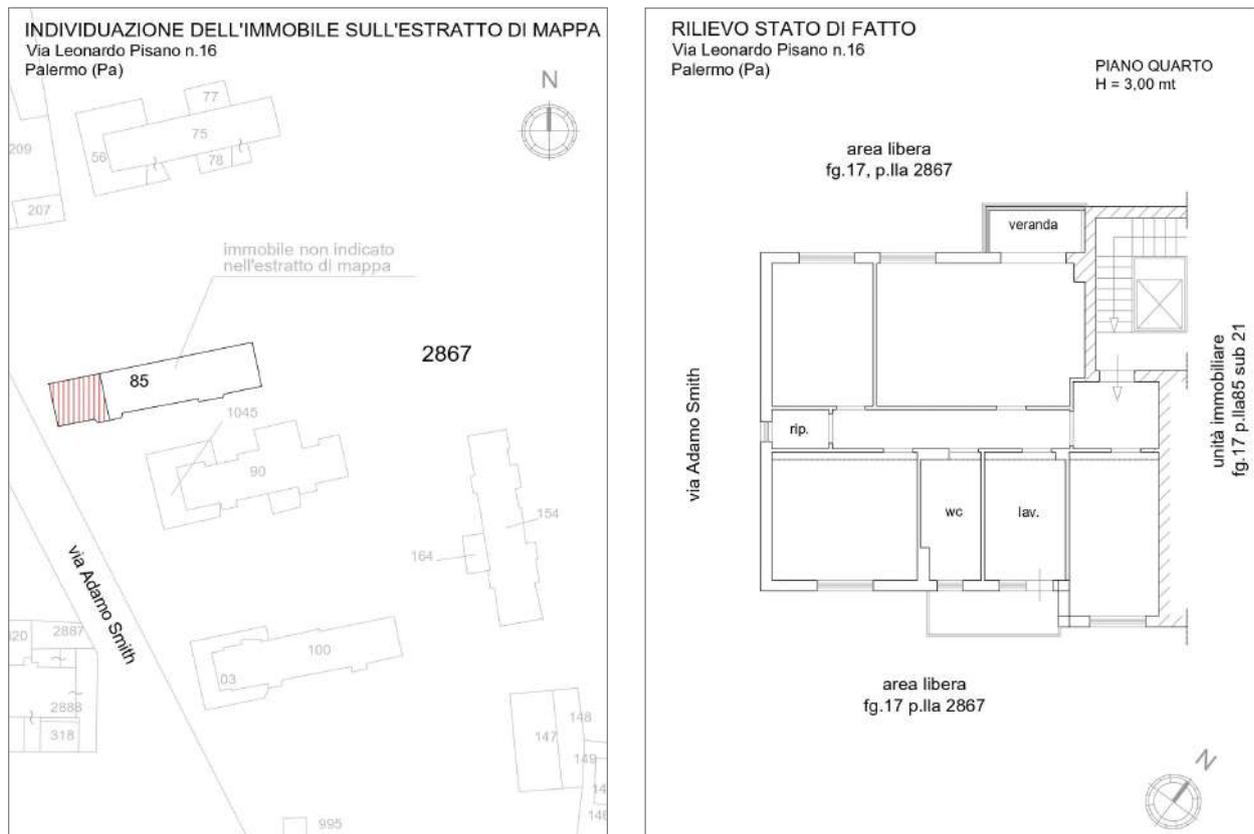
L'appartamento, che presenta una **superficie interna netta pari a ca 90,00 mq.<sup>2</sup>**, così come si evince dalla planimetria che segue, si mostra di forma pressoché quadrangolare ed è composto complessivamente da una piccolo ambiente di ingresso su cui si apre una camera adibita a saloncino e un corridoio che, di fatto, disimpegna il resto degli ambienti consistenti in tre camere, due delle quali adibite rispettivamente a camera matrimoniale e cameretta, mentre una terza, più piccola, è utilizzata come lavanderia, in un'ampia cucina soggiorno a cui è stato annesso il balcone esposto a nord, oggi chiuso a veranda, in un ripostiglio e in un bagno con doccia.

Estratto di mappa e planimetria di rilievo dello stato di fatto.

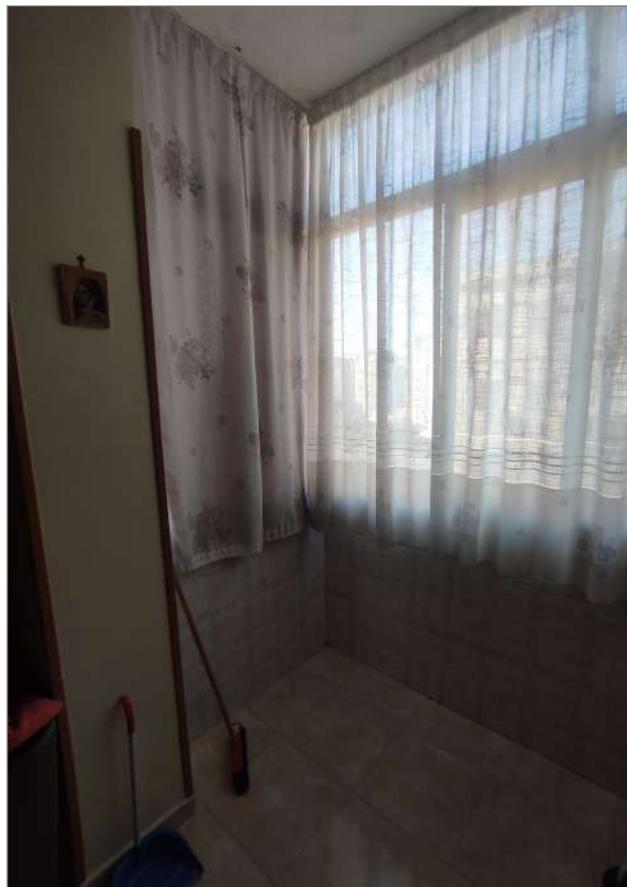
*Balcone chiuso a veranda*

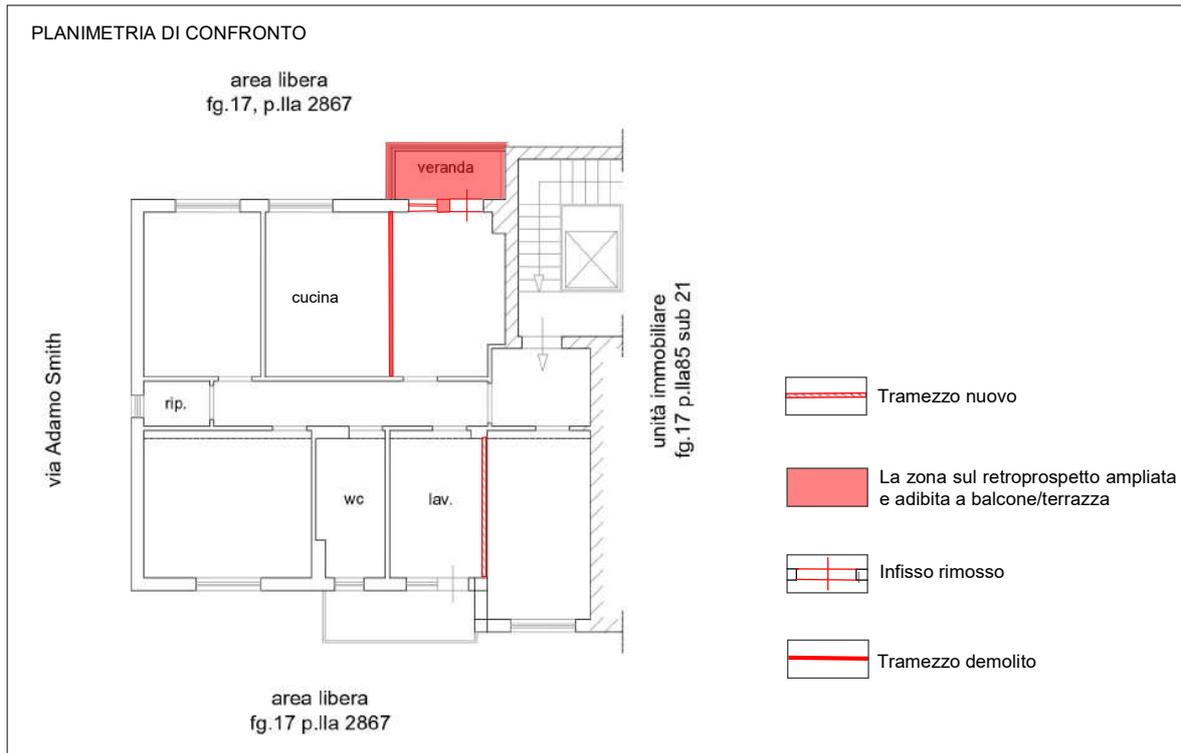
A seguito dei sopralluoghi effettuati, il sottoscritto ha però riscontrato, così come già anticipato, alcune difformità sostanziali tra la situazione attuale dei luoghi e la planimetria catastale<sup>5</sup> così come si evince dal confronto planimetrico di seguito riportato.

- La modifica del prospetto lato nord (prospiciente sulla stradina pedonale di accesso alla palazzina) consistente nell'ampliamento del vano porta afferente al balcone oggi chiuso a veranda e nella relativa dismissione di un vano finestra;
- La diversa distribuzione e configurazione degli spazi interni che si sostanzia principalmente nella costituzione di un nuovo ambiente, oggi adibito a lavanderia, e nell'ampliamento della zona cucina- soggiorno attualmente costituita da due vani;
- L'annessione alla cucina del balcone esposto a nord, oggi chiuso a veranda non accatastata, con conseguentemente abbattimento di parte del compagno esterno e la rimozione del relativo infisso;

Confronto fra la planimetria catastale e lo stato di fatto. In rosso le difformità

Al fine di eliminare le difformità evidenziate e alla luce di quanto meglio precisato in risposta al QUESITO n.6, in ordine alla regolarizzazione dell'immobile sotto il profilo edilizio e urbanistico, sarà necessario realizzare le seguenti opere:

1. Ripristino della configurazione originaria del prospetto lato nord attraverso la ricostruzione del tompagno esterno, la riapertura del vano finestra e la ricollocazione del suo relativo infisso, la corretta riapertura del vano porta e la ricollocazione del suo relativo infisso secondo quanto riportato nella planimetria catastale. Per tali opere si stimano costi pari a ca € 2.000,00 (duemila/00) comprensivi di competenze ed imposte ed andranno detratti dal valore di stima;

2. Regolarizzazione, alla luce dell'art.20 della L.R. 04/2003, della chiusura a veranda del balcone esposto a nord. I costi relativi a detta operazione possono essere complessivamente stimati in ca € 1.000,00 (mille/00) comprensivi di diritti di istruttoria, sanzioni e onorario del professionista abilitato e andranno detratti dal valore di stima;

3. Regolarizzazione della diversa distribuzione degli spazi interni attraverso la presentazione presso il S.U.E.P. (Sportello Unico per l'Edilizia) del procedimento di CILA tradiva per opere già eseguite con costi stimati paria a ca € 1.500,00 (millecinquecento/00) comprensivi di diritti istruttoria, sanzioni e onorario professionista.

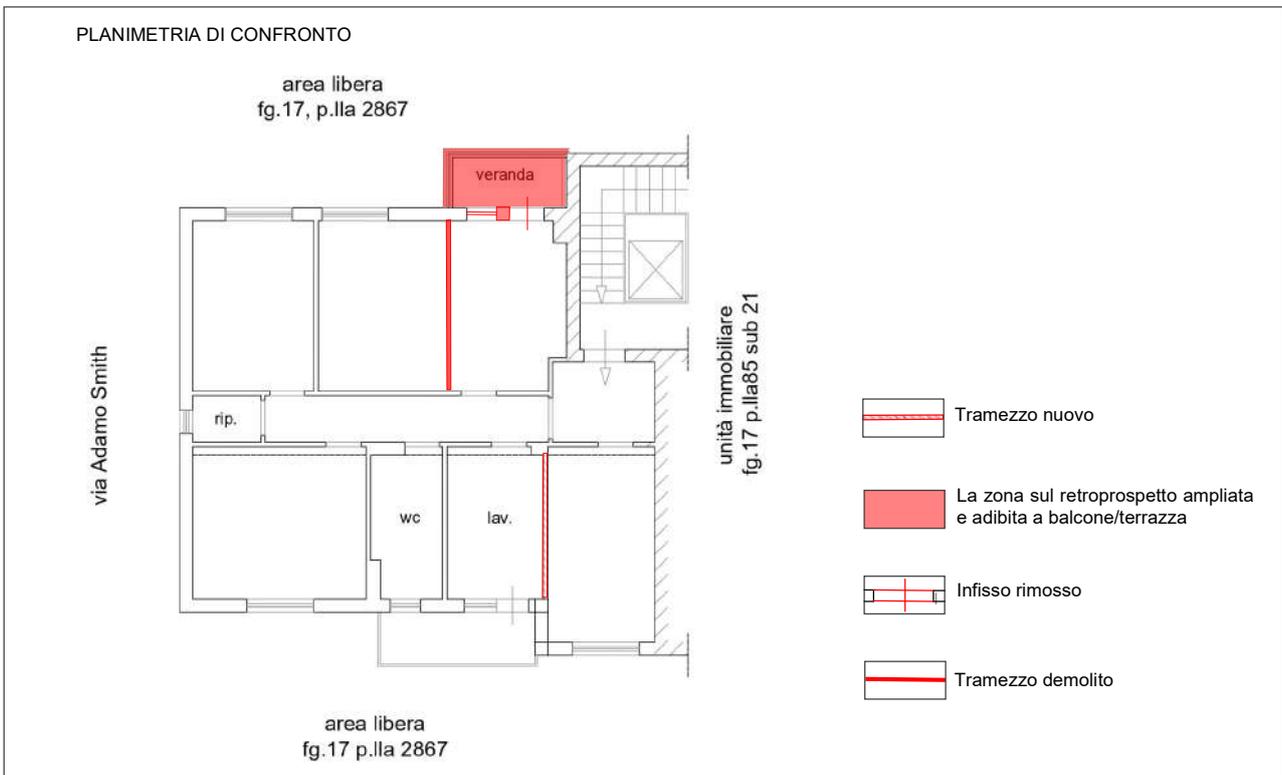
Confronto fra la planimetria catastale e lo stato di fatto. In rosso le difformità
