TRIBUNALE DI PALERMO

RELAZIONE DI CONSULENZA TECNICA DI STIMA

LOTTO 1

**APPARTAMENTO SITO IN PALERMO, VIA FRANCESCO MARIA ALIAS N. 6, IDENTIFICATO NEL FG 40
DEL N.C.E.U. DI PALERMO P.LLA 2441 SUB 49**
**POSTO AUTO SCOPERTO SITO IN PALERMO, VIA FRANCESCO MARIA ALIAS N. 6, IDENTIFICATO NEL
FG 40 DEL N.C.E.U. DI PALERMO P.LLA 2441 SUB 6**

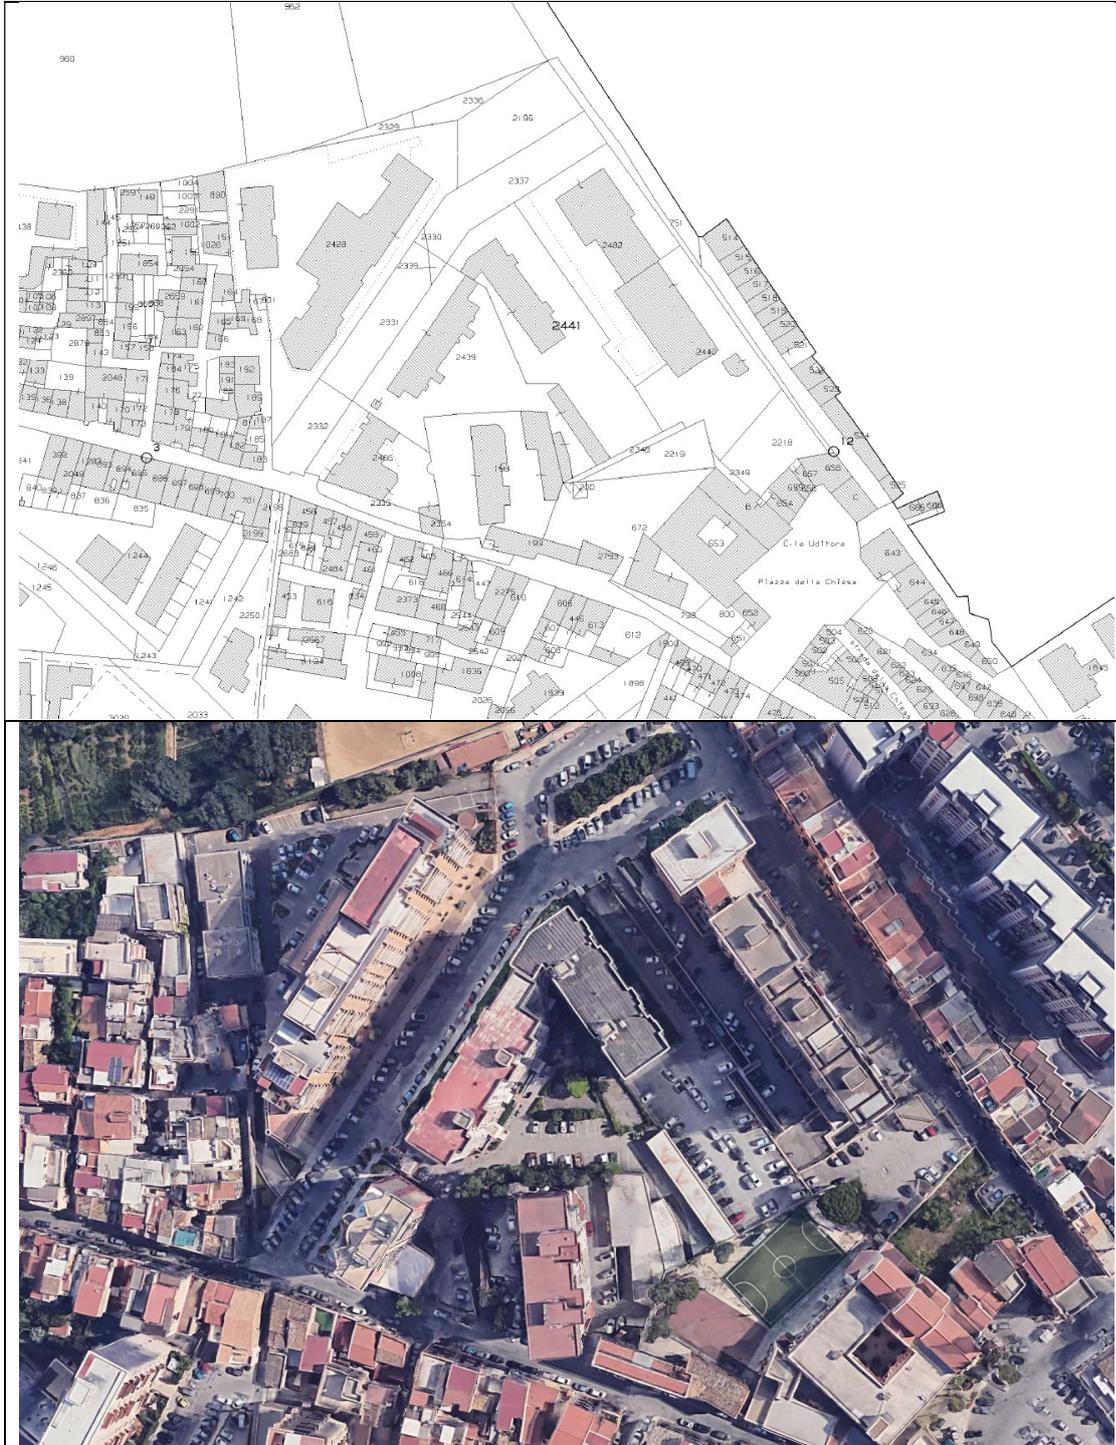
(cfr. visure all.ti 3 e 4, elaborato planimetrico all.to 5 ed estratto di mappa all.to 6).

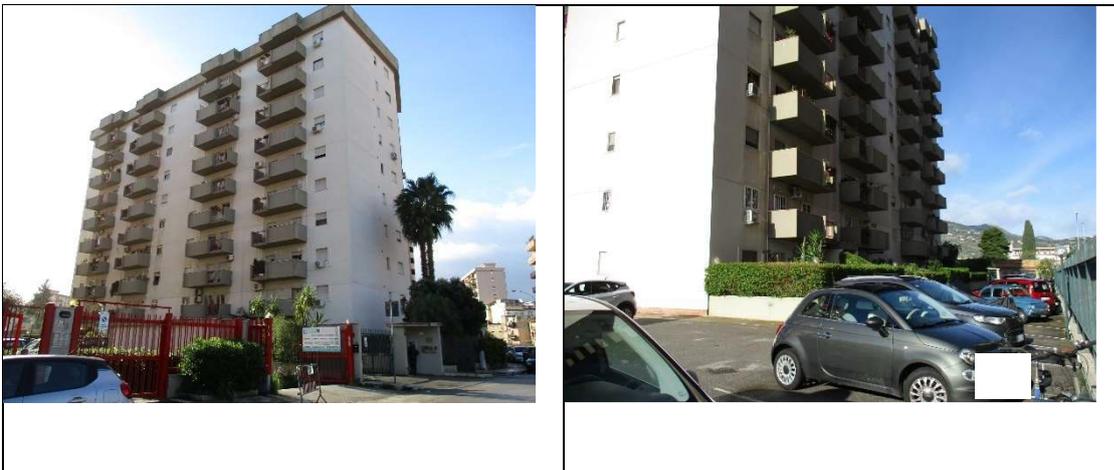
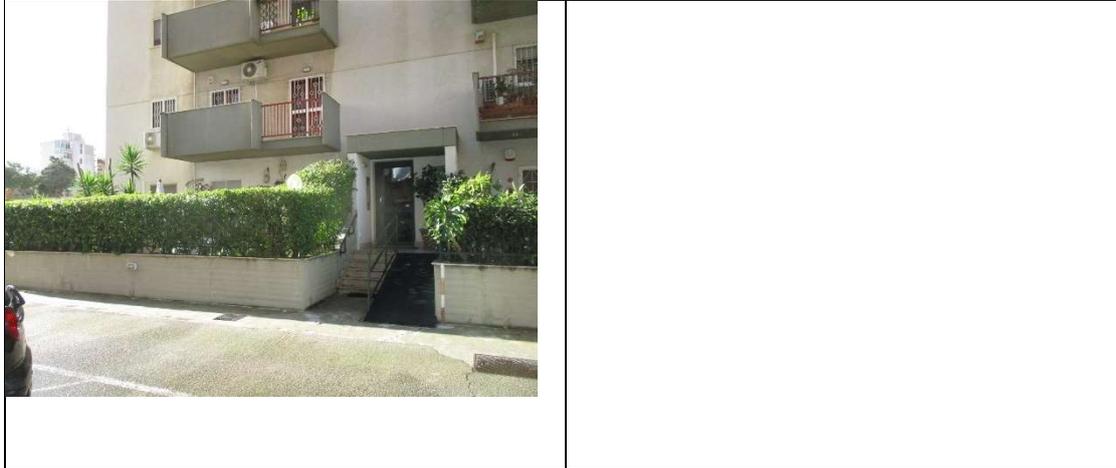
L'edificio condominiale si sviluppa per dieci livelli fuori terra, oltre piano cantinato e che ricade nella zona periferica ad ovest dell'abitato di Palermo, nel quartiere denominato "Uditore".

Il fabbricato è servito verticalmente, per ciascuna scala, anche da una coppia di ascensori.

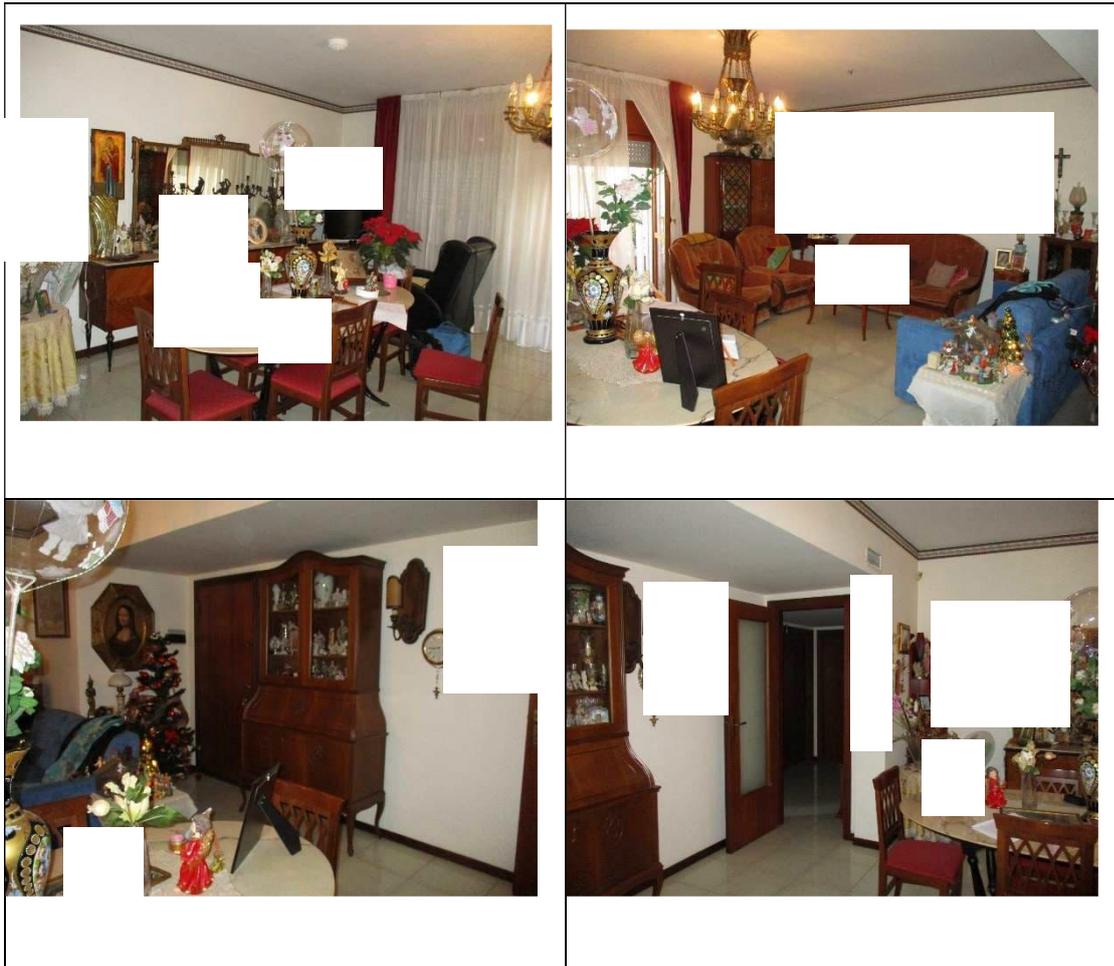
L'appartamento è dotato di una doppia porta d'ingresso; dalla prima si accede al salone, mentre dalla seconda si accede alla cucina.

Il salone è servito da un balcone con affaccio sullo spazio esterno condominiale.

Un disimpegno distribuisce la cucina, servita da un balcone, un servizio w.c. ed una camera prospicienti il retro dell'edificio, ed un secondo w.c. (privo di aperture) ed una seconda camera con affaccio sul prospetto principale.

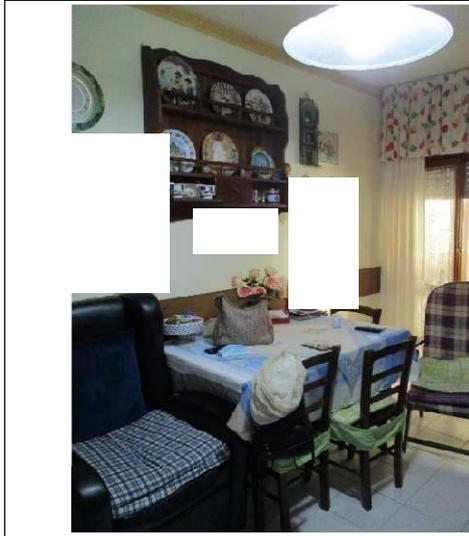
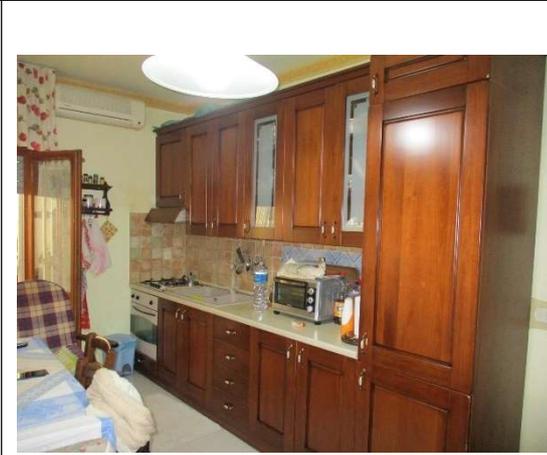
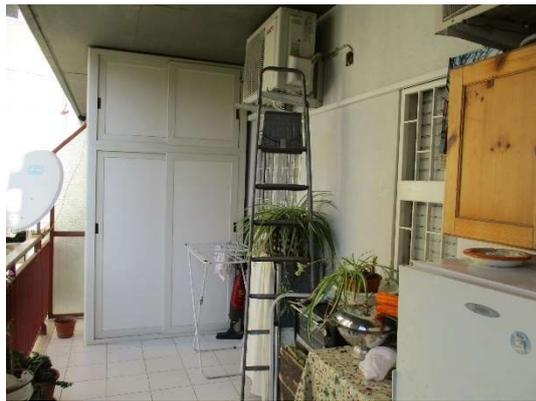
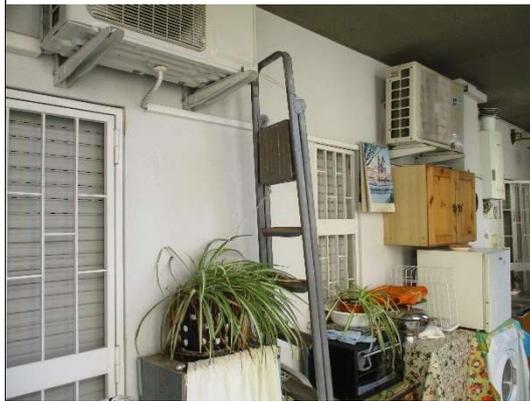
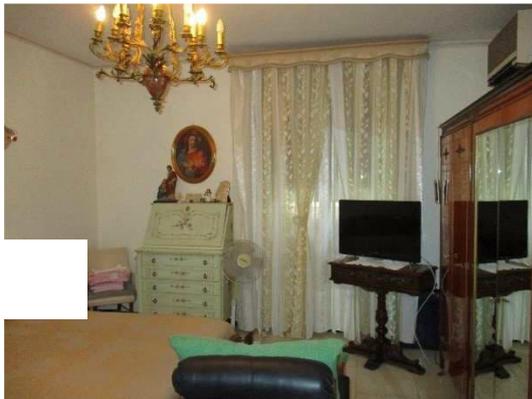
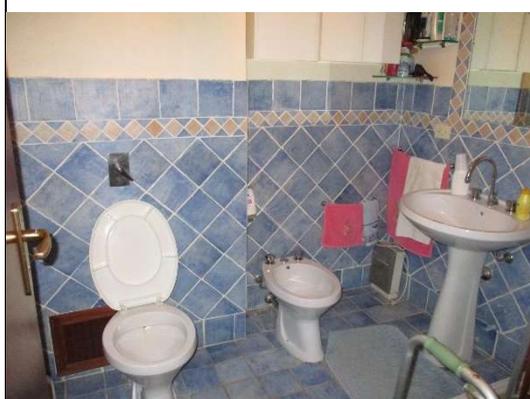
Nel balcone a servizio della cucina è stato realizzato un secondo lavabo ed un punto con piano cottura; trattandosi di una modifica della destinazione d'uso specifica e non essendo regolarizzabili, nella stima del valore di mercato ho detratto il costo per la messa in pristino, che rimarrà a carico dell'aggiudicatario.
