ESECUZIONE IMMOBILIARE R.ES. 116/2022

CONSULENZA TECNICA DI UFFICIO

LOTTO UNICO

**TRIBUNALE DI PALERMO - IV CIVILE – IV CIVILE RELAZIONE DI CONSULENZA TECNICA DI UFFICIO
NELLA ESPROPRIAZIONE IMMOBILIARE PROMOSSA DA CONDOMINIO VIALE CAMPANIA N. 3
NEI CONFRONTI DI [REDACTED] (R. ES. N°116/2022) - RINVIO UDIENZA 04.04.2024**

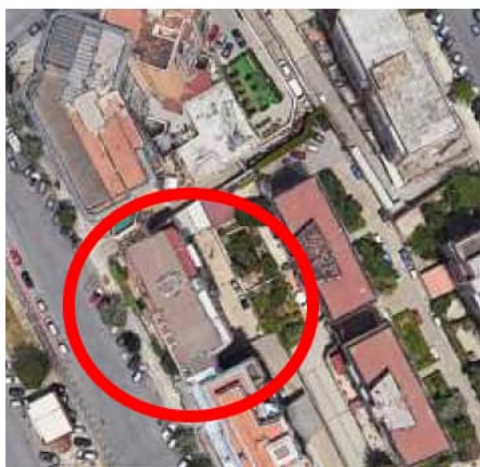
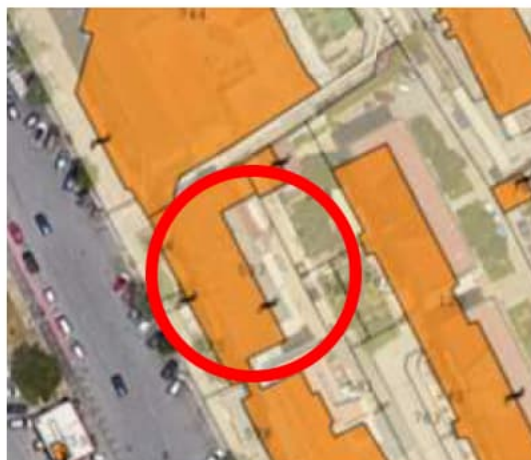
Foto satellitare

Estratto di mappa

Dal raffronto tra la foto satellitare e l'estratto di mappa, si rileva che il fabbricato risulta essere stato inserito in mappa (v.all. n.3).

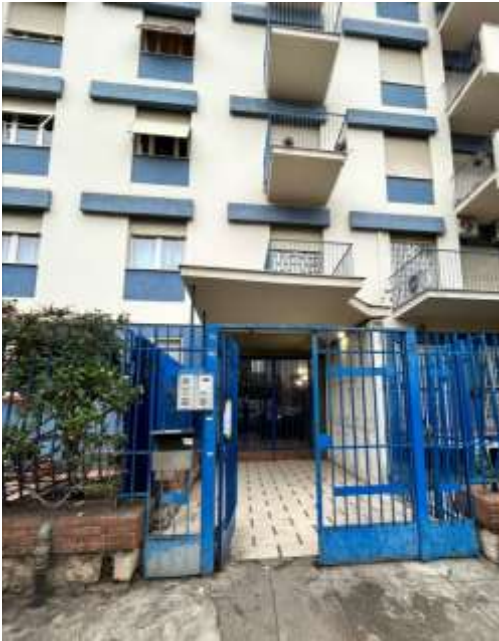
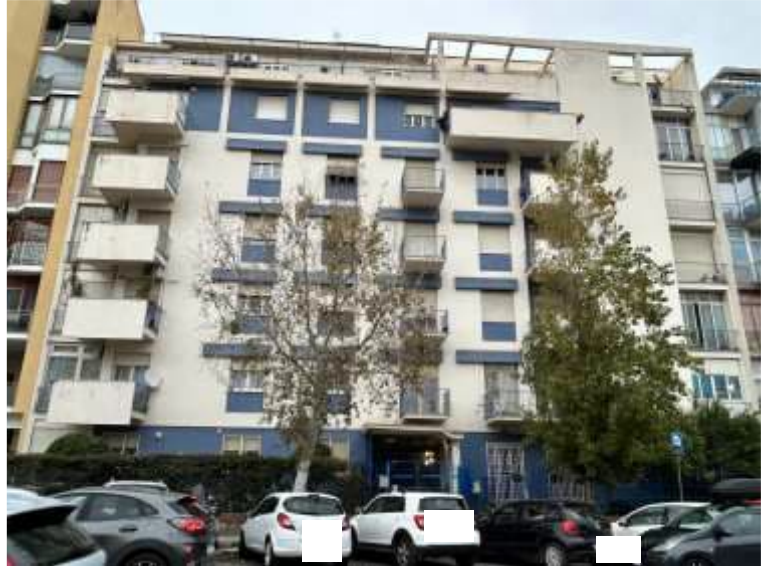
L'edificio, è in linea con una struttura in c.a., composto di sette elevazioni f.t., e un piano cantinato indiviso con cantine e posti auto, è destinato principalmente ad abitazioni (v. all. n. 4). I prospetti sono scanditi da finestre a petto e balconi aggettanti, sono intonacati e tinteggiati ed in discrete condizioni di conservazione e manutenzione.

L'accesso all'immobile avviene da un primo cancello in ferro e poi da portone in ferro e riquadri in vetro. L'atrio condominiale ha i pavimenti in marmo, le scale e le pareti sono in parte rivestite di marmo e in parte intonacate e tinteggiate.

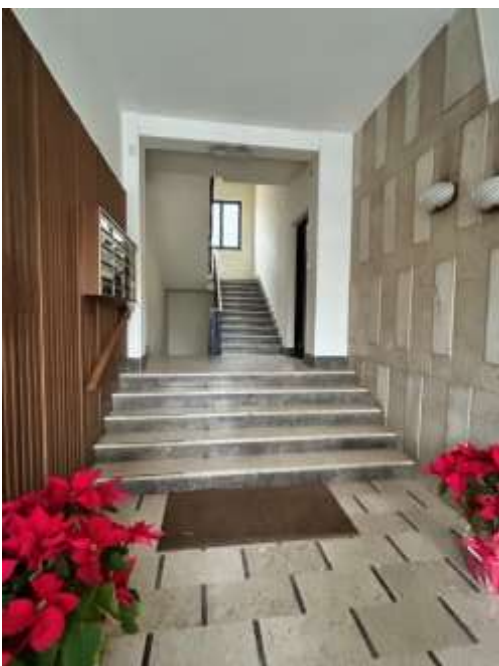
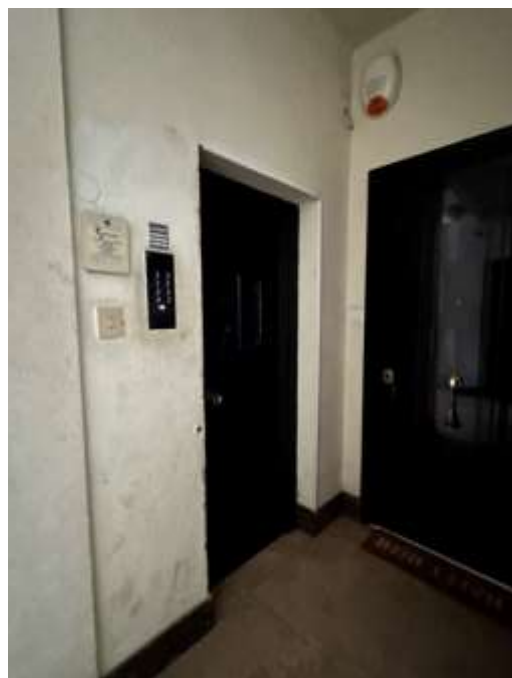
Il fabbricato è munito di ascensore e corpo scala. La porta d'ingresso dell'appartamento si trova al piano terzo a sinistra della scala condominiale.

L'unità immobiliare è composta da: ingresso, cucina, w.c. con stanza di servizio, cinque vani, ampio corridoio, w.c.b., ripostiglio, balcone sul prospetto secondario, un terrazzo di collegamento chiuso a veranda e un balcone sul prospetto principale (v. "Planimetria di catastale" all. n.5).

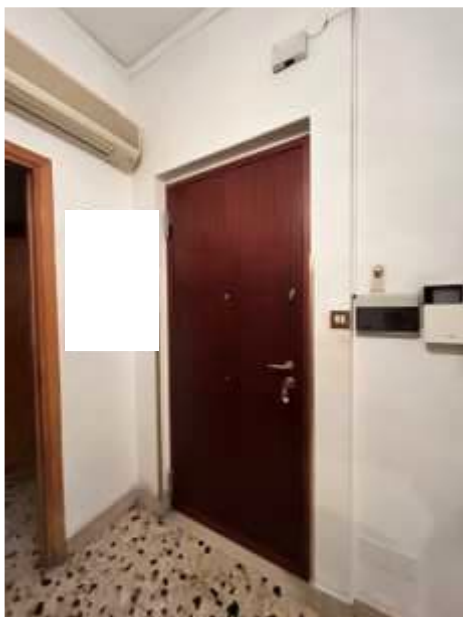
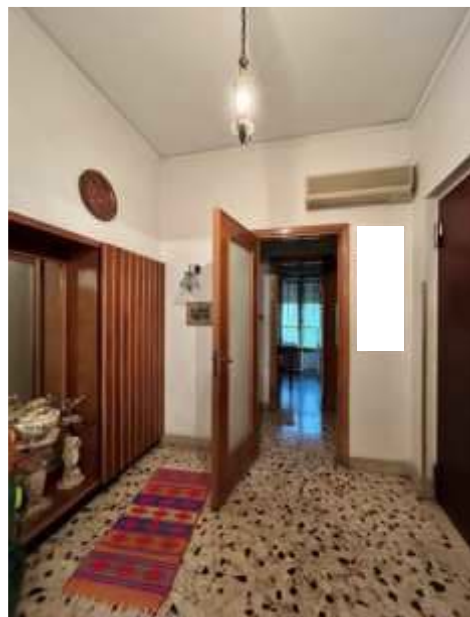
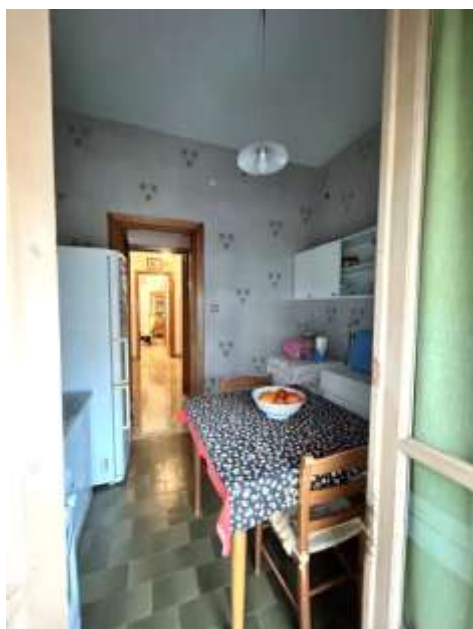
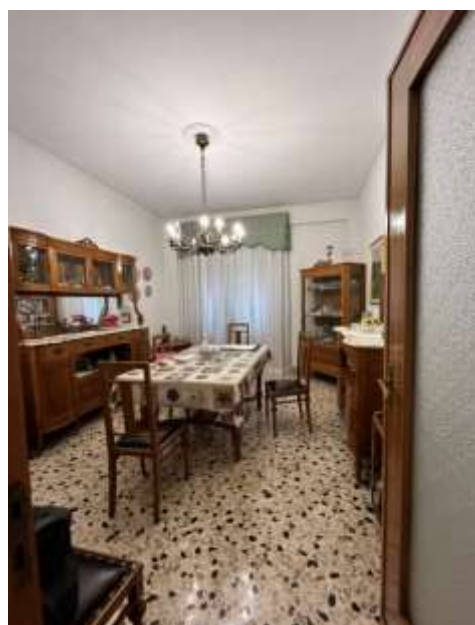
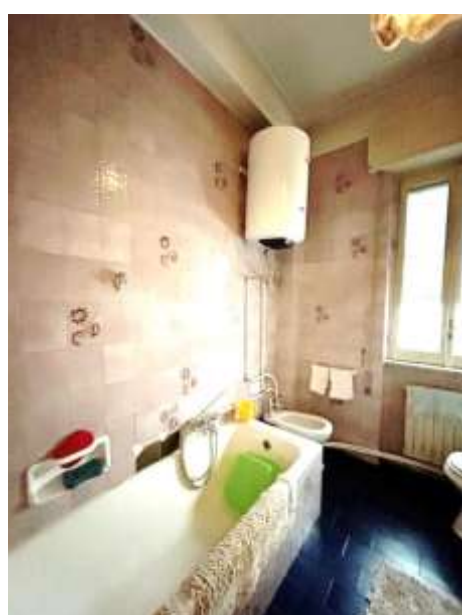
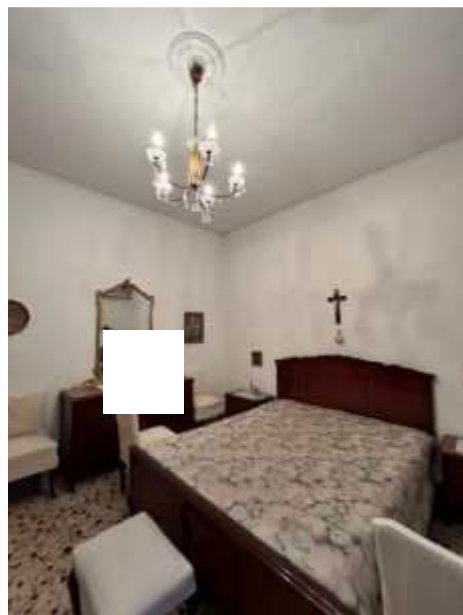
Pavimenti: tutti gli ambienti presentano rivestimenti in scaglie di marmo e battiscopa perimetrale.

Rivestimenti interni: le pareti sono intonacate e tinteggiate così come i soffitti.

Il servizio igienico: le pareti sono rivestite di mattoni di ceramica così come il pavimento.

I sanitari sono di media qualità commerciale ed in mediocre stato.

Impianto di riscaldamento: ci sono le piastre ma non sono funzionanti.

Lo stato di manutenzione e di conservazione dell'unità immobiliare è sufficiente.
