TRIBUNALE DI PALERMO - IV CIVILE - ESECUZIONI IMMOBILIARI

CONSULENZA TECNICA DI UFFICIO

(R. Es. n. 419/2022)

LOTTO 2

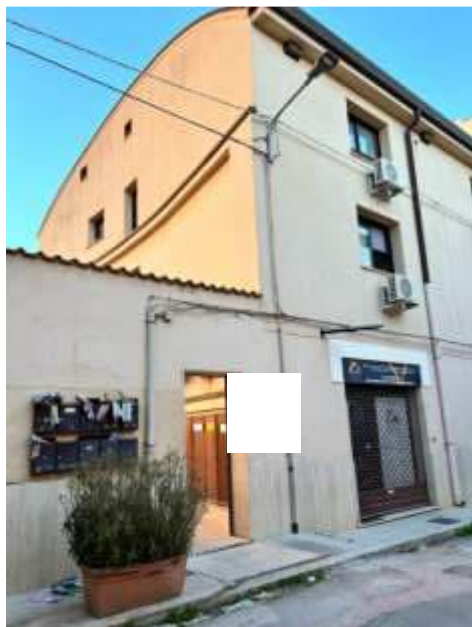
L'accesso all'immobile avviene da un portoncino in ferro ubicato al civ.n.35 di via Villa Verona che consente l'ingresso ad un'area scoperta dalla quale si accede sulla destra al portone che immette al corpo scala. La scala presenta gradini in travertino e alzate rivestite in ceramica ed è munita di ascensore. Le pareti sono intonacate e tinteggiate.

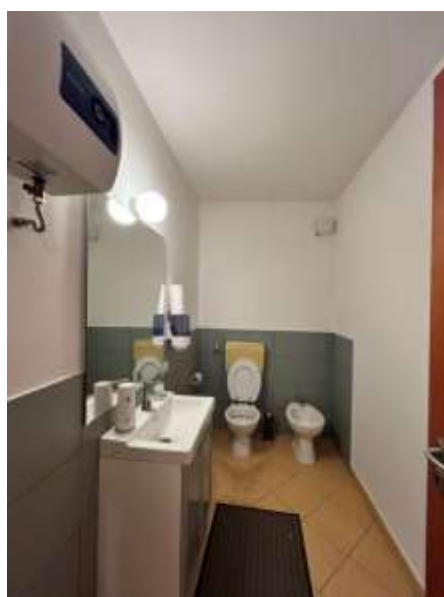
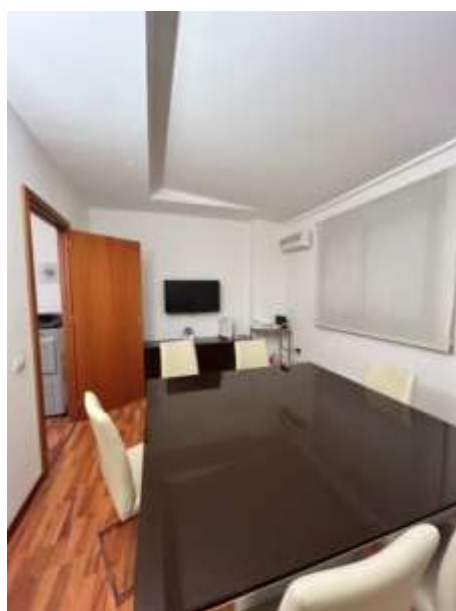
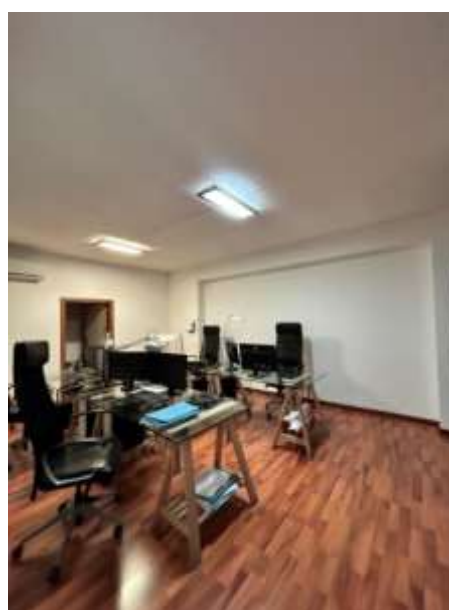
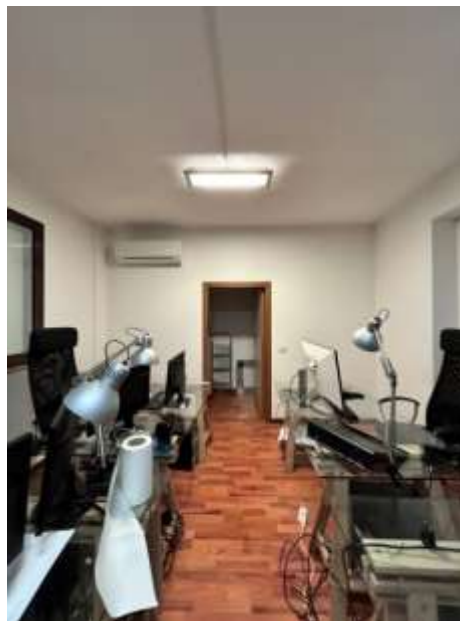
Pavimenti: tutti gli ambienti presentano PARQUET e battiscopa perimetrale.

Rivestimenti interni: le pareti così come i soffitti sono intonacati e tinteggiati.

Infissi interni: porta di ingresso blindata, porte in legno tamburato.

Infissi esterni: sono in pvc/alluminio con apertura scorrevole.

Il servizio igienico: le pareti sono rivestite parzialmente di gres ceramico, così come il pavimento.

Lo stato di manutenzione e di conservazione dell'unità immobiliare è buono.
