**TRIBUNALE DI PALERMO - IV CIVILE - ESECUZIONI IMMOBILIARI**

**CONSULENZA TECNICA DI UFFICIO**

**(R. Es. n. 419/2022)**

**LOTTO UNO**

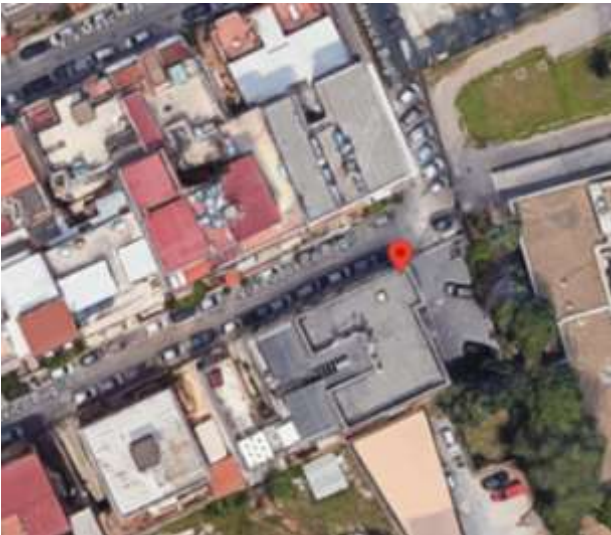
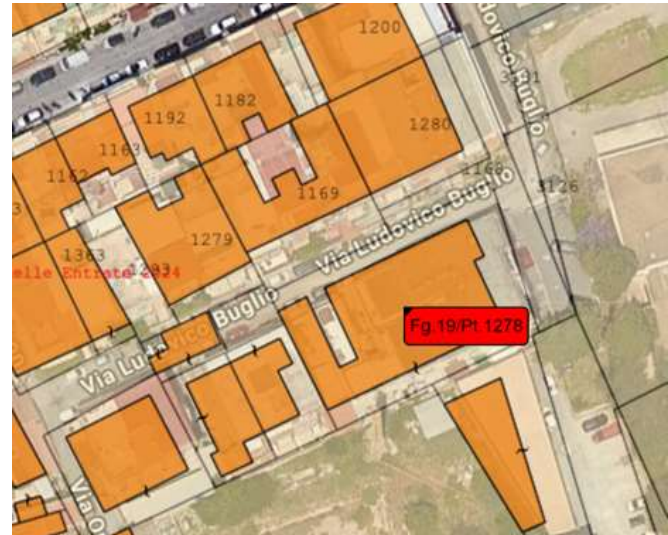
Foto satellitare

Estratto di mappa

Dal raffronto tra la foto satellitare e la sovrapposizione dell'estratto di mappa, si rileva la corrispondenza. I dati individuati nel pignoramento del lotto corrispondono a quelli intestati all'esecutato.

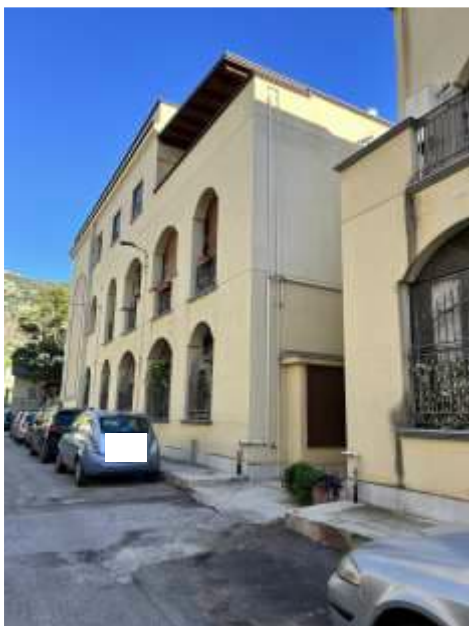
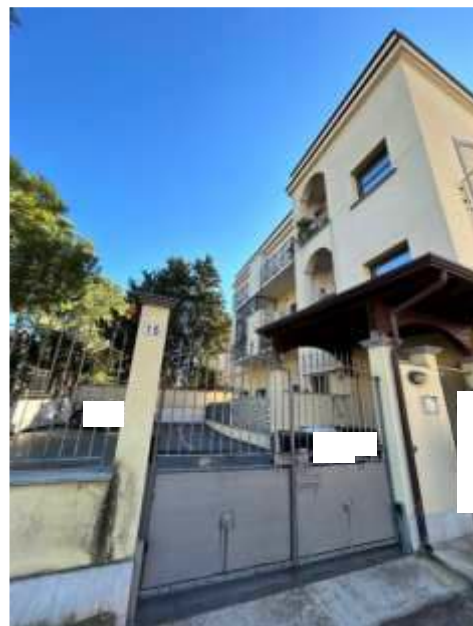
L'edificio, destinato a civile abitazione, è in linea con una struttura in c.a., composto di tre elevazioni f.t. collegate da una scala

interna. Il prospetto principale è scandito da finestre e balconi a petto, intonacato e tinteggiato ed in buone condizioni di conservazione e manutenzione. La copertura dell'immobile è piana non praticabile (v. "doc. fotografica" in all n. 3).

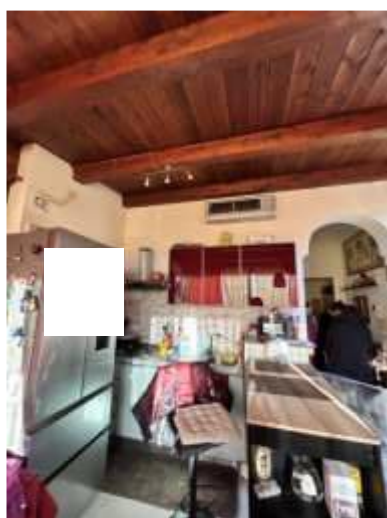
Pavimenti: tutti gli ambienti presentano rivestimenti in ceramica e battiscopa perimetrale.

Rivestimenti interni: le pareti così come i soffitti sono intonacati e tinteggiati.

Infissi interni (porte): sono in legno.

Infissi esterni: sono in pvc e serrande avvolgibili.

Il servizio igienico: le pareti sono rivestite parzialmente di gres ceramico, così come il pavimento.

I sanitari sono di buona qualità commerciale e in buono stato.

La cucina: che è stata realizzata nella veranda, ha una parete attrezzata rivestita in di gres ceramico.

Il terrazzo ha i pavimenti in ceramica e parapetto in muratura

Lo stato di manutenzione e di conservazione dell'unità immobiliare è buono. L'altezza utile interna pari a ml. 3,50.
