TRIBUNALE DI PALERMO - IV CIVILE - ESECUZIONI IMMOBILIARI

CONSULENZA TECNICA DI UFFICIO

(R. Es. n. 419/2022)

LOTTO 4

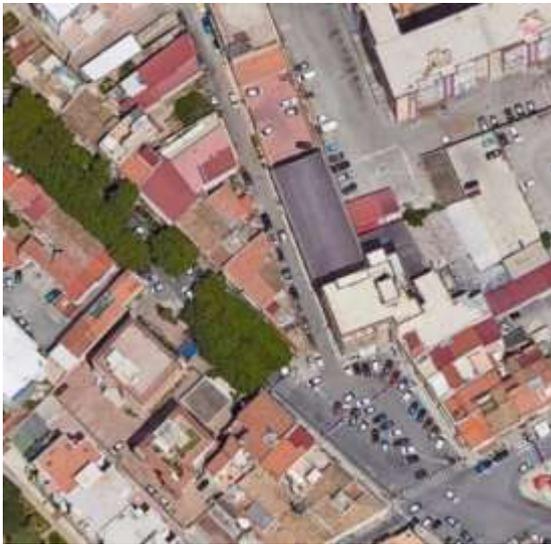
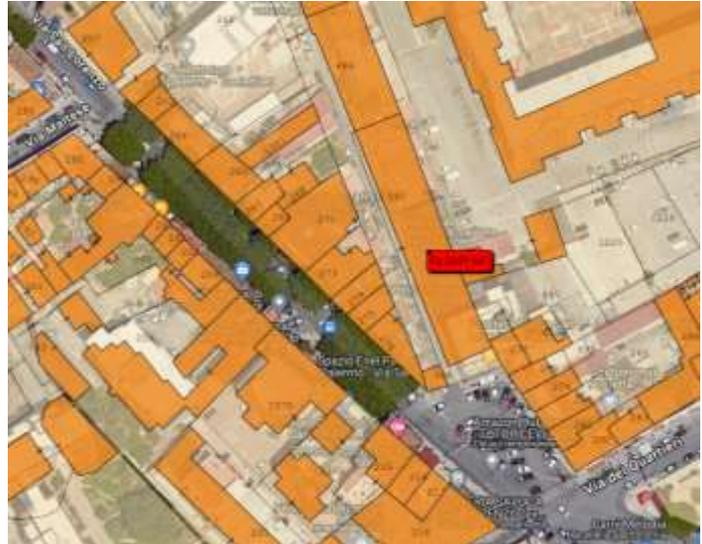
Foto satellitare

Estratto di mappa

Dal raffronto tra la foto satellitare e la sovrapposizione dell'estratto di mappa, si rileva la corrispondenza. I dati individuati nel pignoramento del lotto corrispondono a quelli intestati all'esecutato.

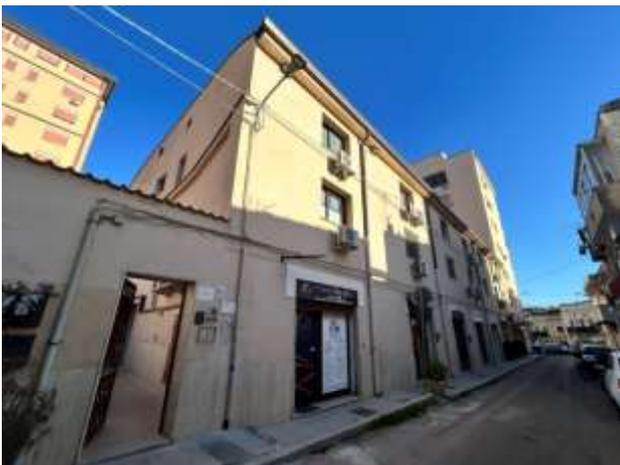
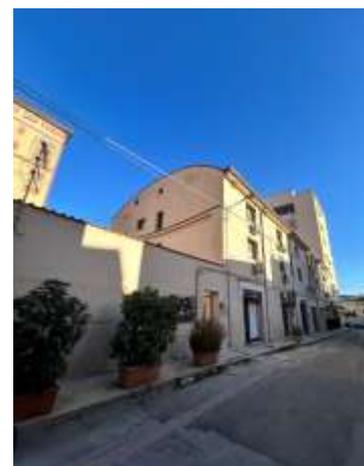
Il prospetto principale su via Villa Verona è scandito da finestre e balconi a petto, intonacato e tinteggiato ed in buone condizioni di conservazione e manutenzione (v. "doc. fotografica" in all n. 3).

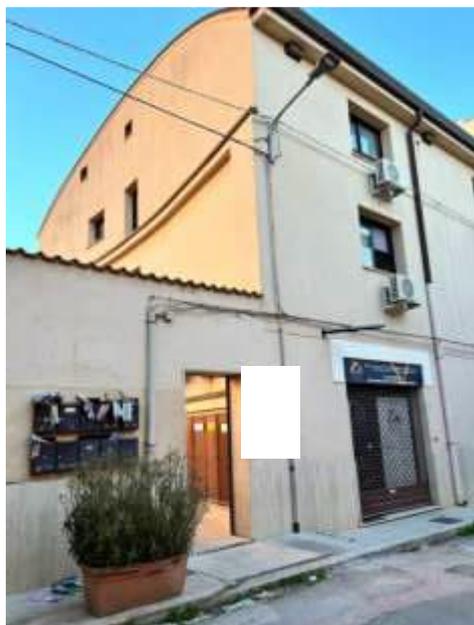
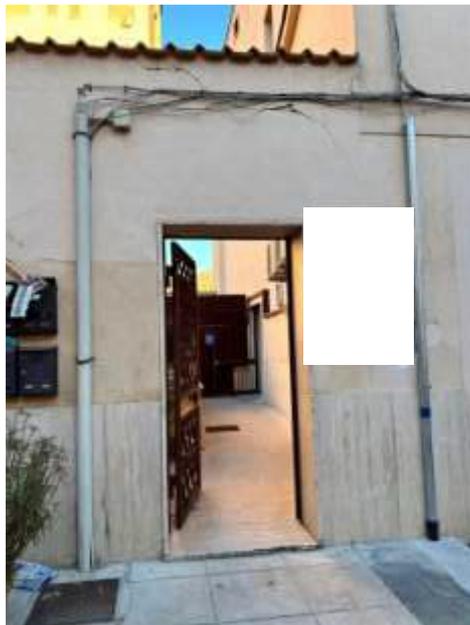
L'accesso all'immobile avviene da un portoncino in ferro ubicato al civ.n.35 di via Villa Verona che consente l'ingresso ad un'area scoperta dalla quale si accede sulla destra al portone che immette al corpo scala. La scala presenta gradini in travertino e alzate rivestite in ceramica ed è munita di ascensore. Le pareti sono intonacate e tinteggiate.

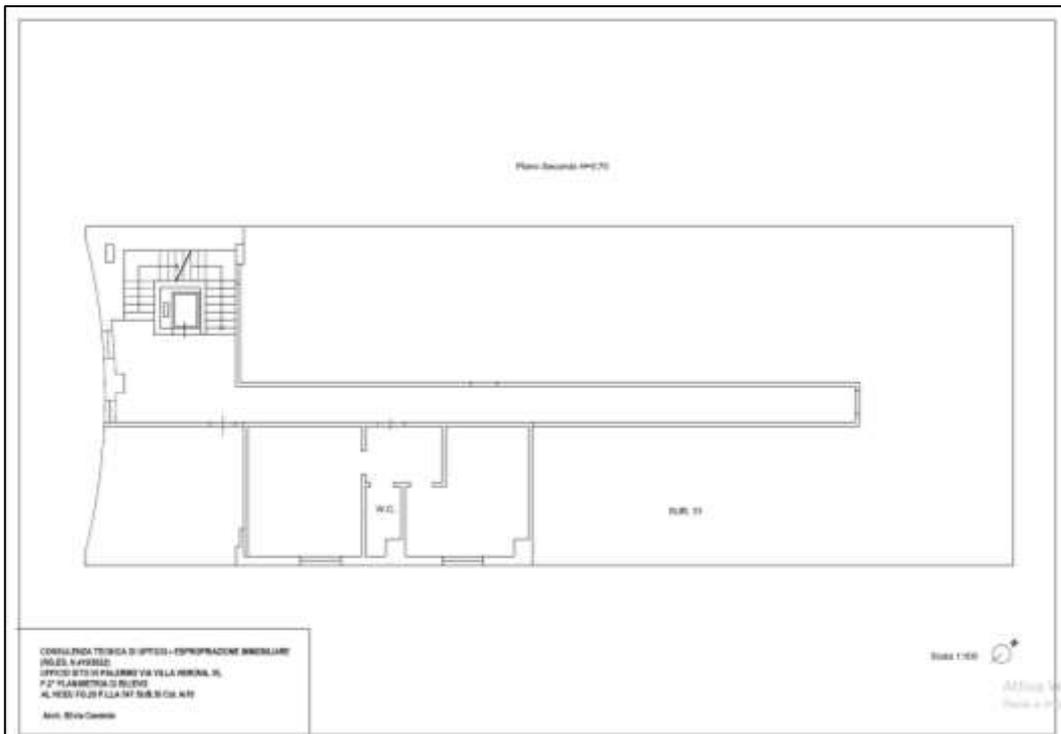
PLANIMETRIA DI RILIEVO

L'immobile, con destinazione ufficio, è ubicato al 2° piano dell'edificio e vi si accede attraverso un corridoio condominiale (sub 8 b.c.n.c.). Si compone di due vani, oltre un disimpegno centrale ed un servizio igienico (v. "Planimetria di rilievo" all. n.4).

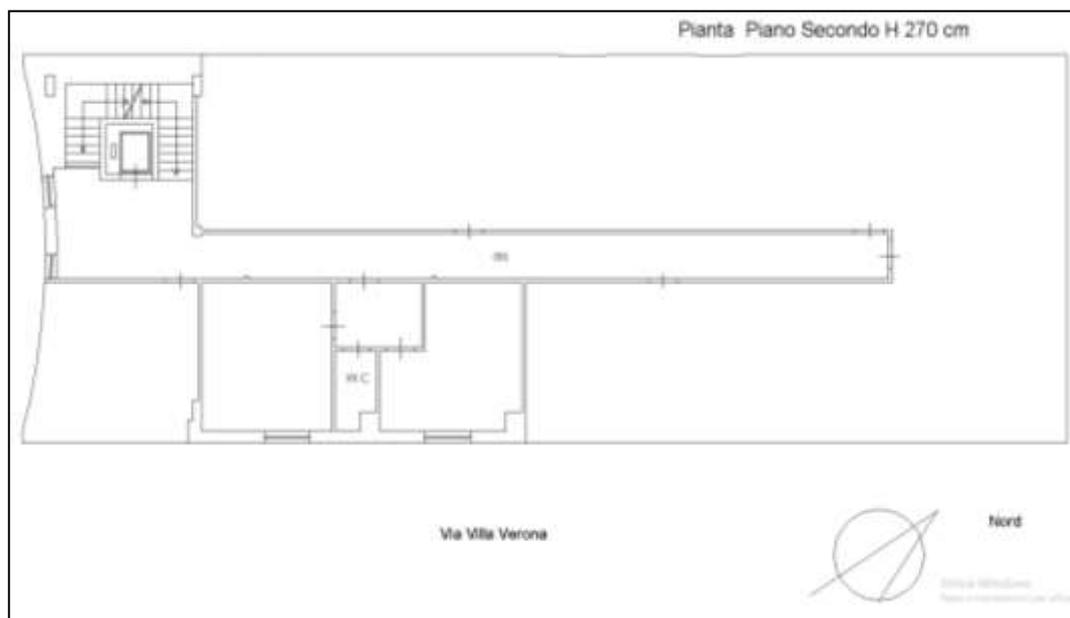
PLANIMETRIA CATASTALE

Dal confronto, tra la planimetria catastale ed il rilievo dei luoghi oggi, non si evidenziano delle difformità (v. all. n. 6).

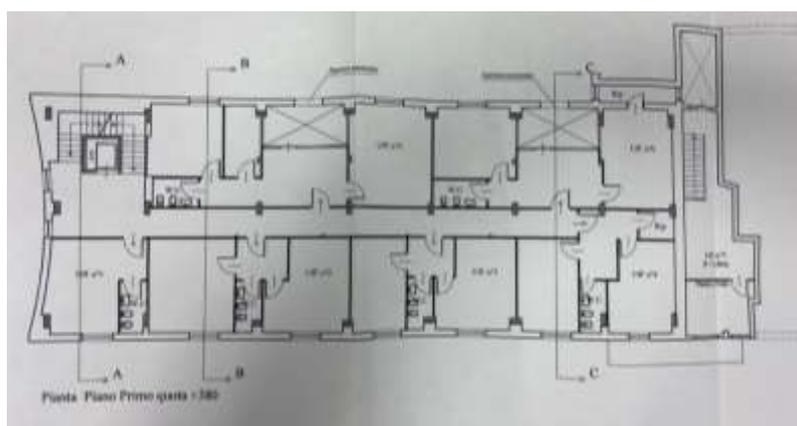
PROGETTO APPROVATO

esso è stato oggetto di una ristrutturazione consistente nella trasformazione dell’ex cinema in uffici e negozi e dello spazio esterno ex arena in parcheggio. Tali opere sono state realizzate con **Concessione Edilizia prot. n.2 del 17/02/2005** consistenti nella realizzazione di solai intermedi e l’inserimento di una struttura in c.a. a due elevazioni f.t., con conseguente aumento di superficie e cambio di destinazione d’uso a negozi ed uffici. *Per opere di variante realizzate in difformità rispetto alla Concessione n.2/2005*, consistenti nella diversa conformazione del corpo accessorio, nell’ampliamento del portico di piano terra, nella realizzazione di una veranda al piano primo, nelle modifiche ai prospetti e nella eliminazione del sottotetto accessibile con adozione di un ascensore oleodinamico e diversa distribuzione interna ai vari piani è stata rilasciata **Concessione Edilizia prot.201 del 15/11/2007 in Sanatoria ai sensi dell’art.13 L.R.47/85**. A seguito della quale è stata rilasciata **Agibilità Prot.51 del 03/04/2008** per il complesso edilizio composto da tre elevazioni f.t. costituito da: n.7 negozi al piano terra, n.7 uffici al piano 1° e n.6 uffici al piano 2°, oltre l’accesso alla scala ed al portico e il corpo accessorio destinato a parcheggio. (v. all. n. 7). Dal confronto dei luoghi oggi rispetto al rilievo effettuato, alla planimetria catastale e ai grafici allegati alla C.E., non ci sono difformità.

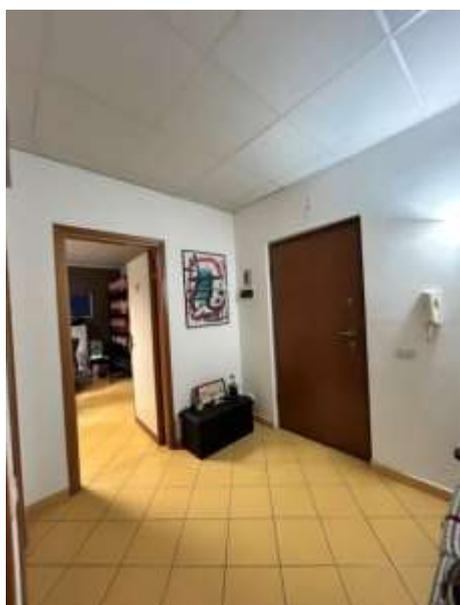
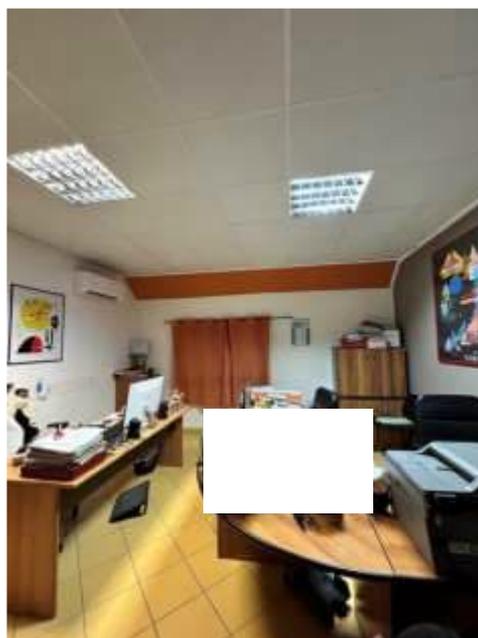
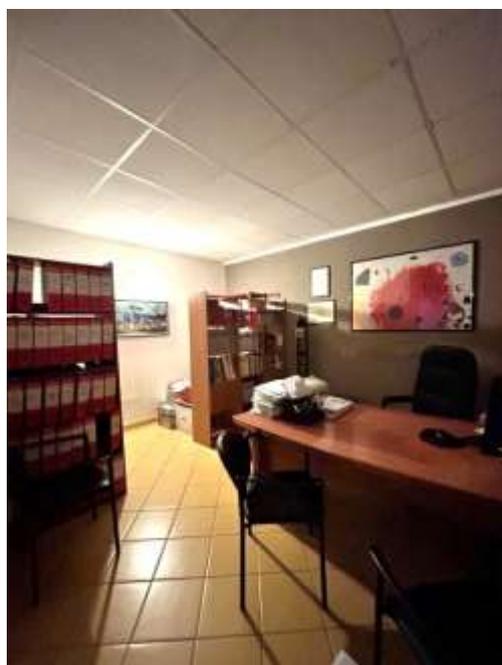
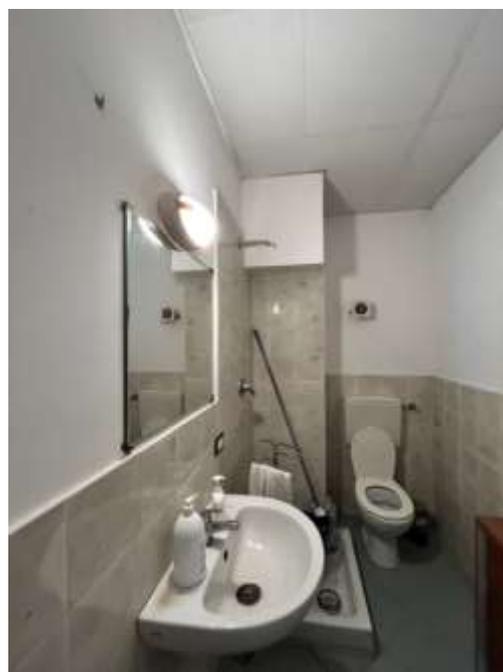
Pavimenti: tutti gli ambienti presentano rivestimenti in ceramica e battiscopa perimetrale.

Rivestimenti interni: le pareti sono intonacati e tinteggiati, i soffitti sono rivestiti di pannelli in cartongesso.

Il servizio igienico: le pareti sono rivestite parzialmente di gres ceramico, così come il pavimento.

Lo stato di manutenzione e di conservazione dell'unità immobiliare è buono.
