**TRIBUNALE DI PALERMO - IV CIVILE - ESECUZIONI IMMOBILIARI**

**CONSULENZA TECNICA DI UFFICIO**

**(R. Es. n. 419/2022)**

**LOTTO 3**

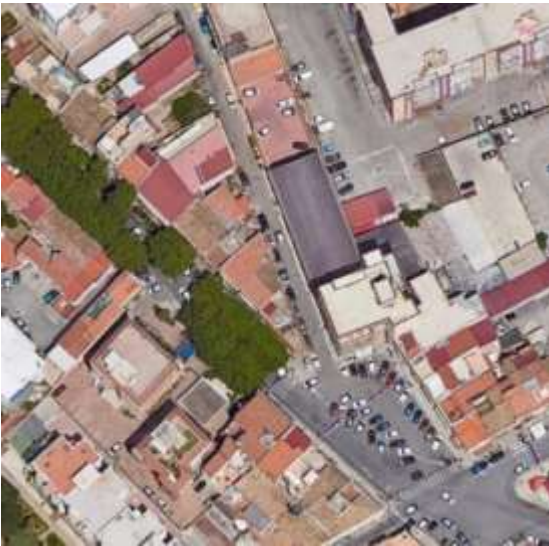
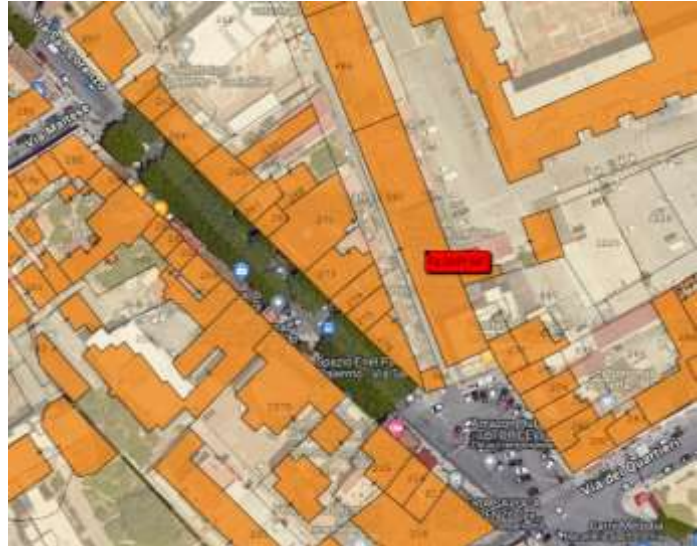
Foto satellitare

Estratto di mappa

Dal raffronto tra la foto satellitare e la sovrapposizione dell'estratto di mappa, si rileva la corrispondenza. I dati individuati nel pignoramento del lotto corrispondono a quelli intestati all'esecutato.

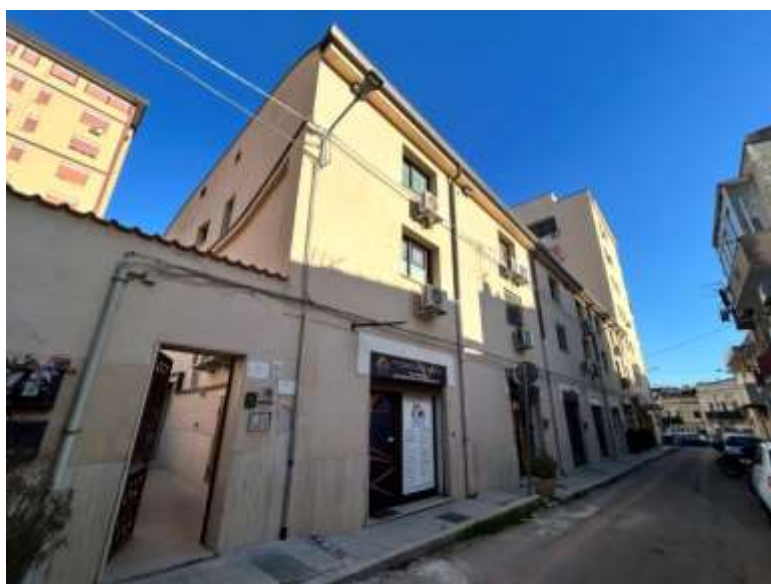
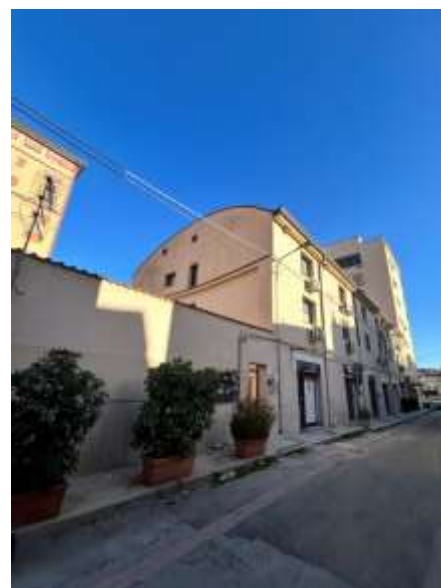
L'immobile fa parte di un fabbricato che ha subito numerose variazioni nel tempo: originariamente costituiva l'ex "Cinema Teatro San Lorenzo", poi denominato "Cinema Europa" (cinema coperto e scoperto), dotato anche di spazi scoperti di pertinenza. L'Edificio, originariamente ad un'unica elevazione (anteriore al 1967) è stato realizzato con Licenza n.325 del 01/09/1947, successiva trasformazione con Concessione n.34 del 29.01.1983. Successivamente e precisamente tra il 2005 ed il 2007 l'edificio è stato oggetto di variazioni, con realizzazione di solai intermedi, aumenti di superficie, cambi di destinazione d'uso con l'inserimento all'interno dell'originario corpo di fabbrica ad una sola elevazione f.t. di una struttura in c.a..

Oggi esso risulta composto da tre elevazioni f.t. collegate da una scala interna e da ascensore e costituito da: n.7 negozi al piano terra, n.7 uffici al piano 1° e n.6 uffici al piano 2°, mantenendo inalterato il volume originario di cui ha mantenuta la copertura a volta.

Il prospetto principale su via Villa Verona è scandito da finestre e balconi a petto, intonacato e tinteggiato ed in buone condizioni di conservazione e manutenzione.

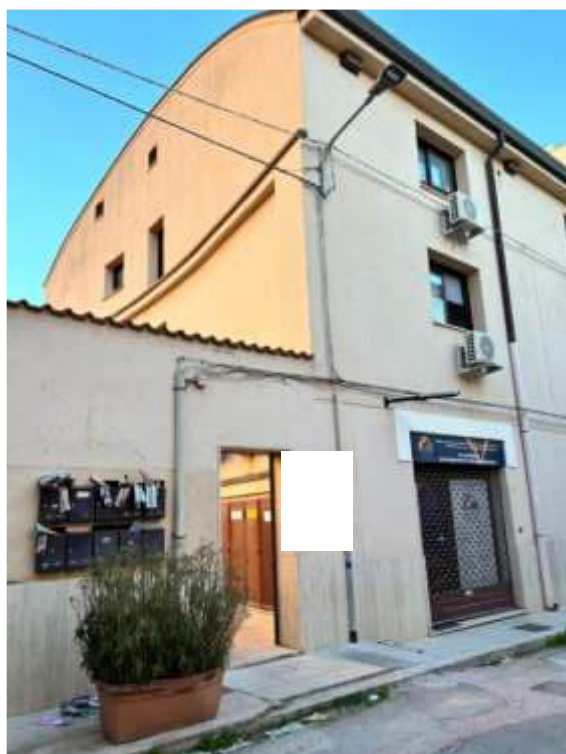
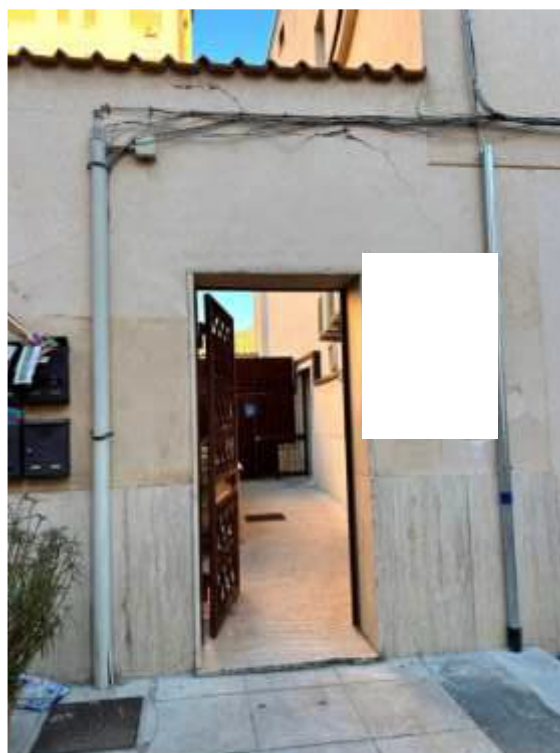
L'accesso all'immobile avviene da un portoncino in ferro ubicato al civ.n.35 di via Villa Verona che consente l'ingresso ad un'area scoperta dalla quale si accede sulla destra al portone che immette al corpo scala. La scala presenta gradini in travertino e alzate rivestite in ceramica ed è munita di ascensore. Le pareti sono intonacate e tinteggiate.

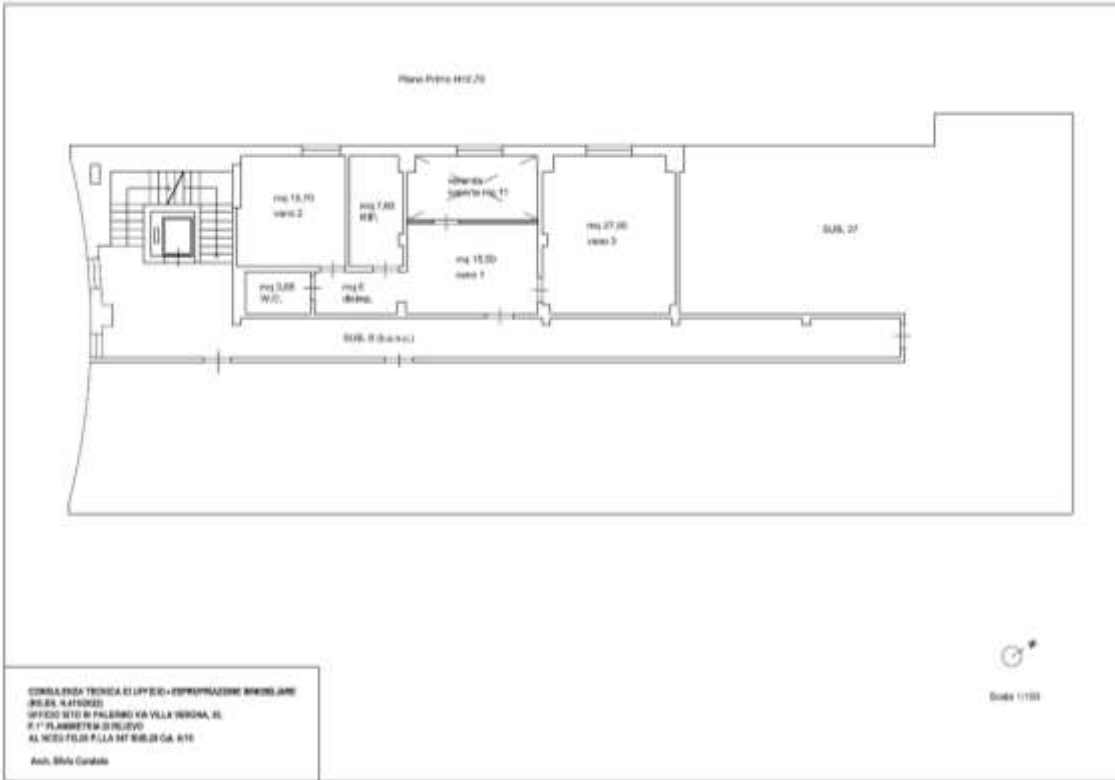
PLANIMETRIA DI RILIEVO

L'immobile, con destinazione ufficio, è ubicato al 1° piano dell'edificio e vi si accede attraverso un corridoio condominiale (sub 8 b.c.n.c.) dalla prima porta a sx. Si compone di tre vani, oltre un ampio ripostiglio ed un servizio igienico. (v. "Planimetria di rilievo" all. n.4).

Dal confronto, tra la planimetria catastale ed il rilievo dei luoghi oggi, non si evidenziano difformità (v. all. n.4 e n. 6).

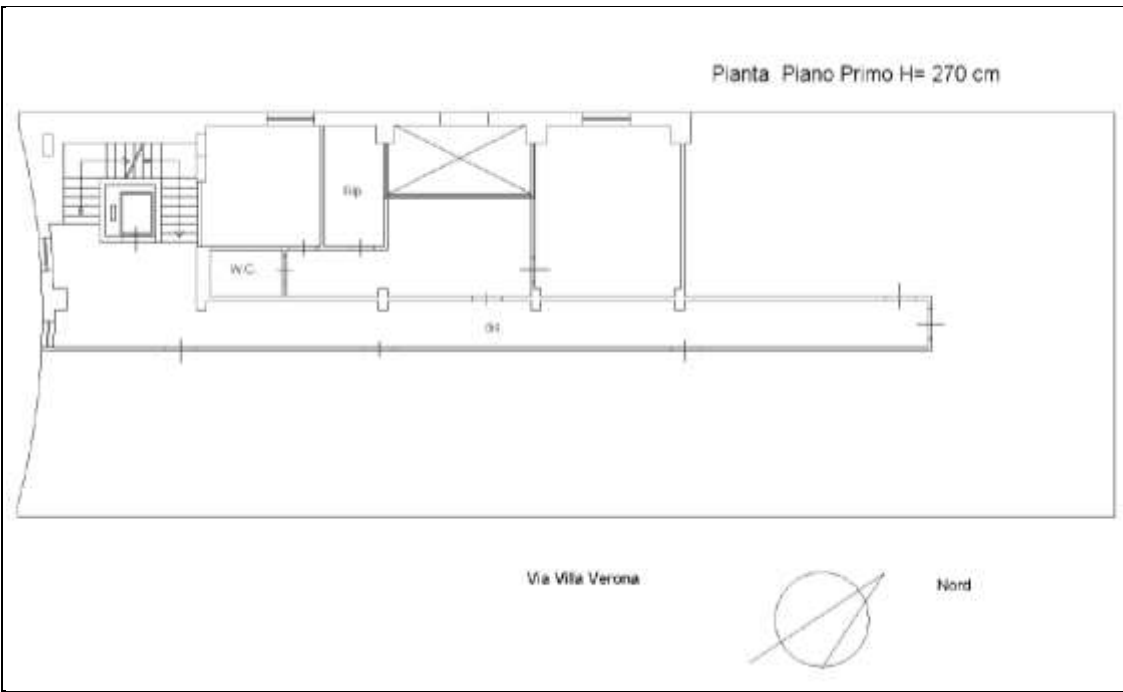
PLANIMETRIA CATASTALE

L'unica difformità riscontrata tra il progetto approvato e lo stato dei luoghi è la chiusura dell'area a tutta altezza tra piano primo e sottotetto (rappresentata nella planimetria catastale come un pozzo luce), con pannelli in cartongesso, realizzando di fatto un terzo vano utile.

Sono stati pertanto conteggiati gli oneri per dismettere i controsoffitti e ripristinare la funzione di aereazione del vano a doppia altezza e gli oneri per la regolarizzazione catastale.

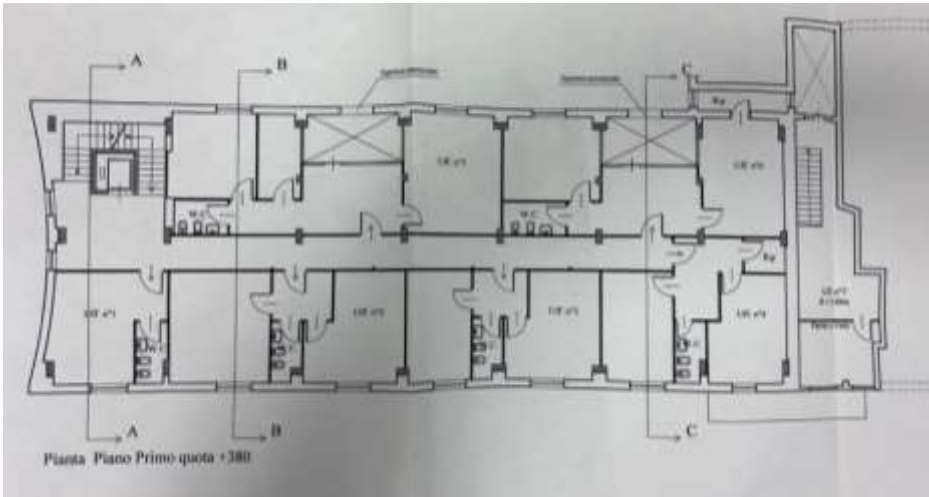
PROGETTO APPROVATO

Dal confronto tra il rilievo effettuato e i grafici allegati alla C.E., l'unica difformità riscontrata è l'inserimento del controsoffitto a copertura del vano a doppia altezza, e la chiusura delle finestre con apertura di aereazione sul muro di confine. Si considerano i costi per dismettere il controsoffitto e ripristinare gli infissi e la funzione di aereazione del vano a doppia altezza, dismettendo anche l'infisso esterno (oneri € 3.000,00). **Pertanto i costi totali per l'eliminazione delle riscontrate difformità (compreso Ape), ammontano ad €. 3000,00 da detrarre dal valore commerciale dell'immobile.**
