TRIBUNALE DI PALERMO - IV CIVILE - ESECUZIONI IMMOBILIARI

CONSULENZA TECNICA DI UFFICIO

(R. Es. n. 419/2022)

LOTTO 6

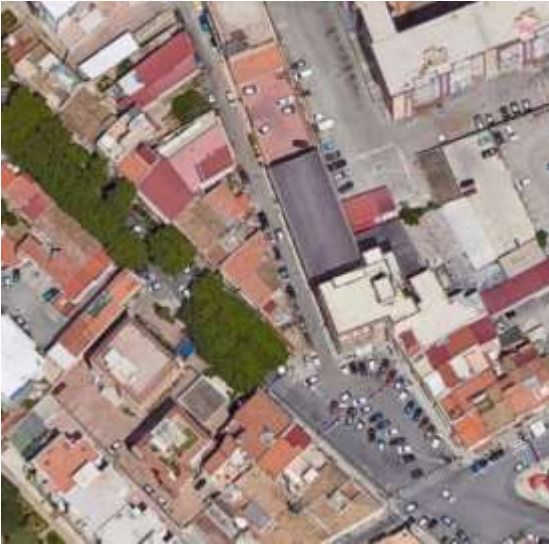
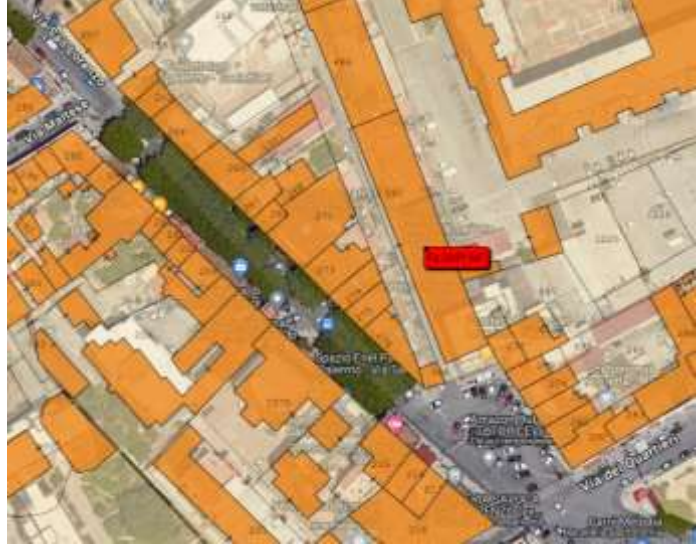
Foto satellitare

Estratto di mappa

Dal raffronto tra la foto satellitare e la sovrapposizione dell'estratto di mappa, si rileva la corrispondenza. I dati individuati nel pignoramento del lotto corrispondono a quelli intestati all'esecutato.

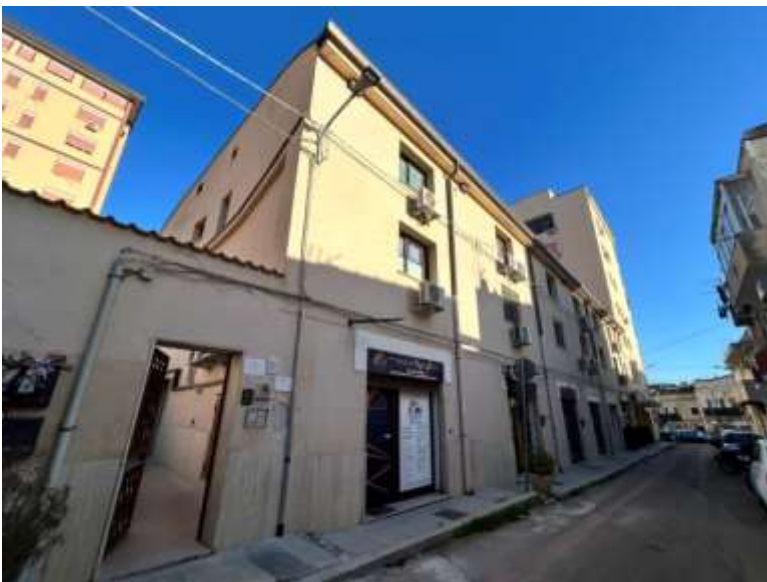
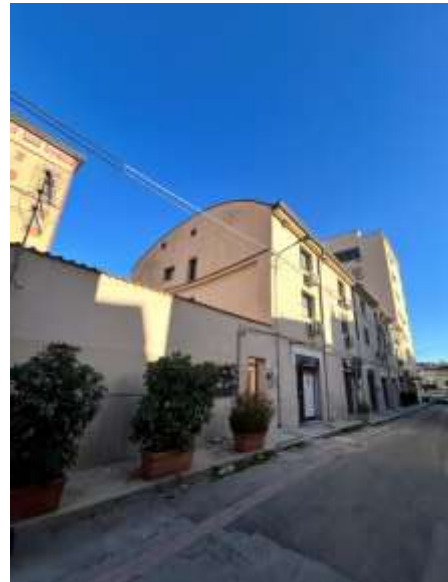
Il prospetto principale su via Villa Verona è scandito da finestre e balconi a petto, intonacato e tinteggiato ed in buone condizioni di conservazione e manutenzione. (v. "doc. fotografica" in all n. 3).

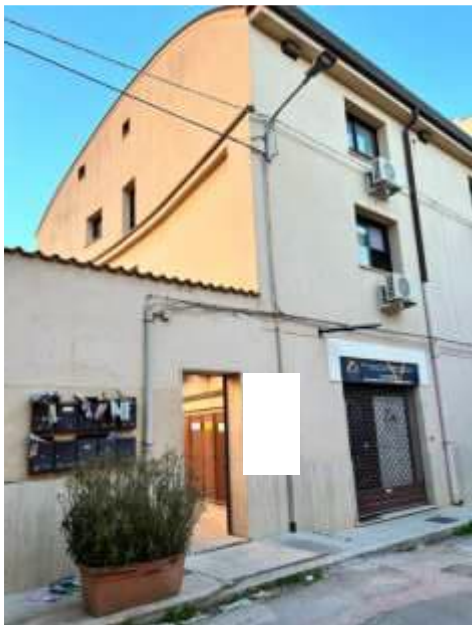
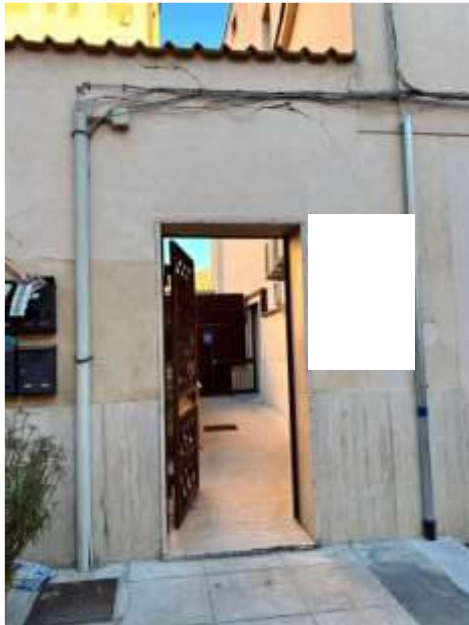
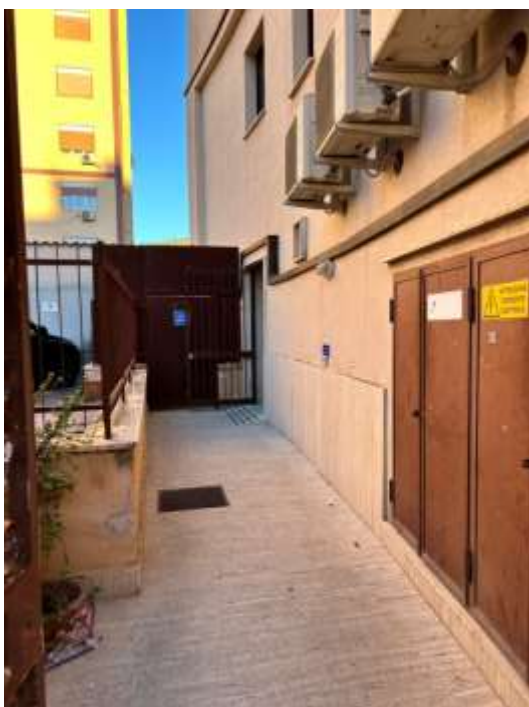
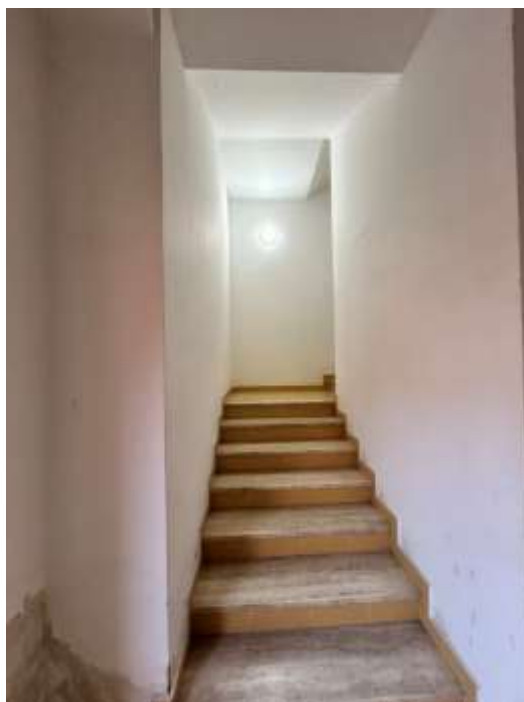
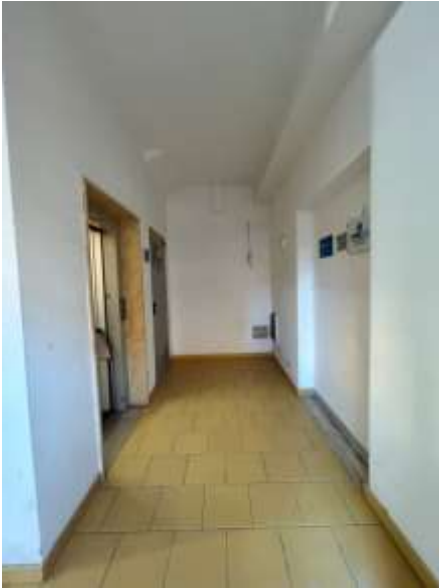
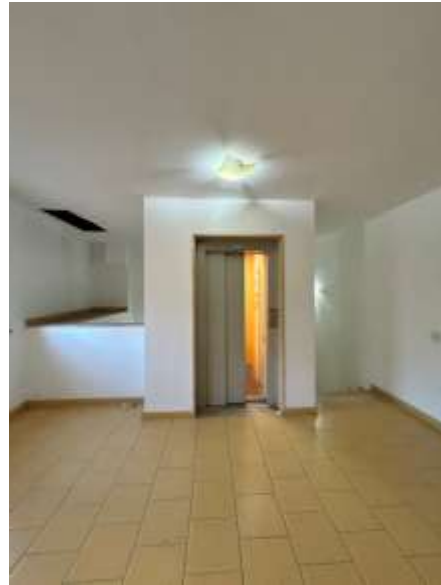
L'accesso all'immobile avviene da un portoncino in ferro ubicato al civ.n.35 di via Villa Verona che consente l'ingresso ad un'area scoperta dalla quale si accede sulla destra al portone che immette al corpo scala. La scala presenta gradini in travertino e alzate rivestite in ceramica ed è munita di ascensore. Le pareti sono intonacate e tinteggiate.

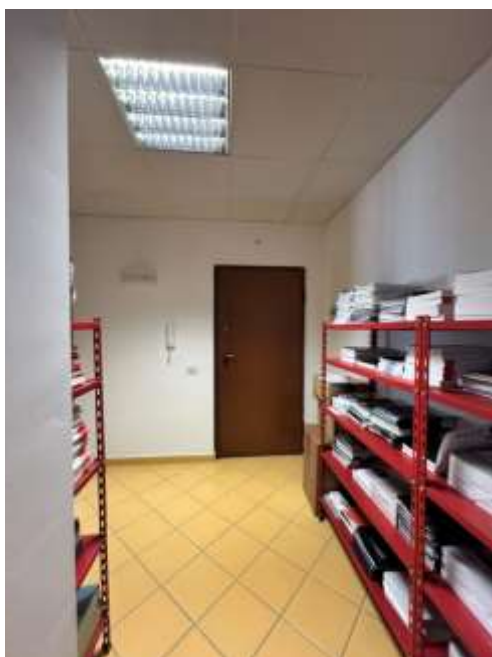
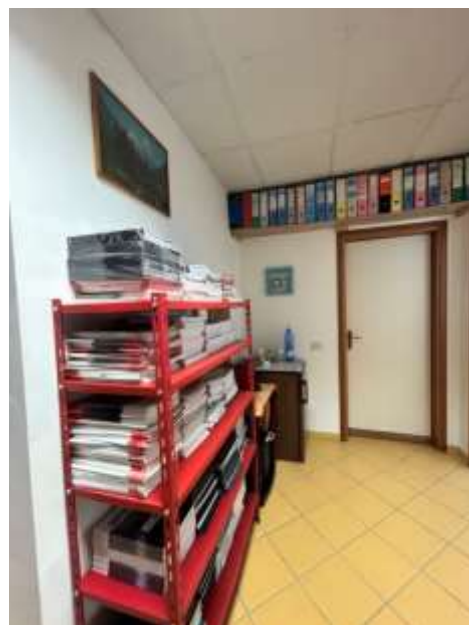
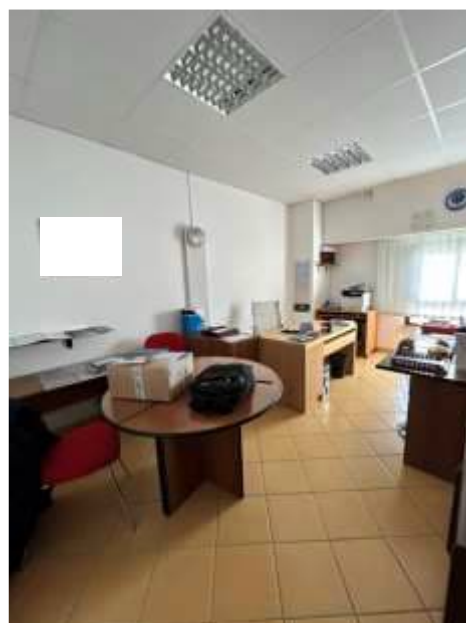
Pavimenti: tutti gli ambienti presentano rivestimenti in ceramica e battiscopa perimetrale.

Rivestimenti interni: le pareti sono intonacati e tinteggiati così i soffitti sono protetti da pannelli di cartongesso.

Il servizio igienico: le pareti sono rivestite parzialmente di gres ceramico, così come il pavimento.

I sanitari sono di buona qualità commerciale e in buono stato.

Lo stato di manutenzione e di conservazione dell'unità immobiliare è buono .
