TRIBUNALE DI PALERMO - IV CIVILE - ESECUZIONI IMMOBILIARI

CONSULENZA TECNICA DI UFFICIO

(R. Es. n. 419/2022)

LOTTO 5

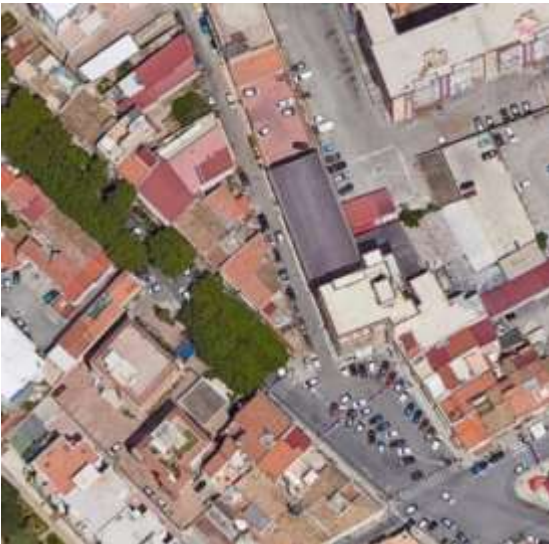
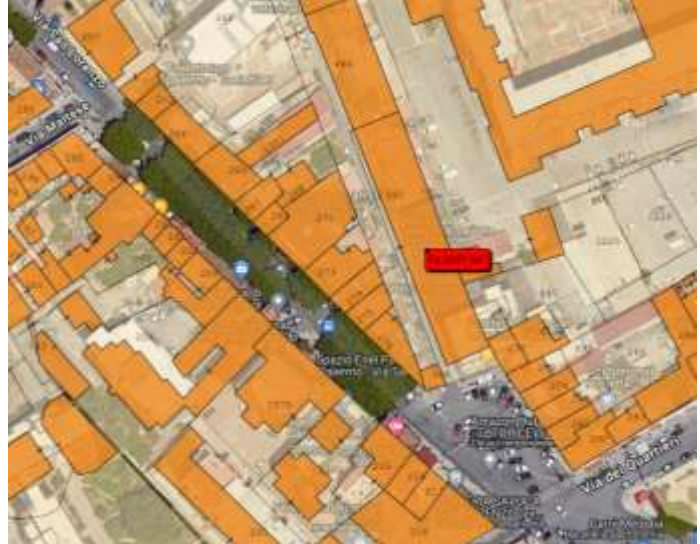
Foto satellitare

Estratto di mappa

Dal raffronto tra la foto satellitare e la sovrapposizione dell'estratto di mappa, si rileva la corrispondenza. I dati individuati nel pignoramento del lotto corrispondono a quelli intestati all'esecutato.

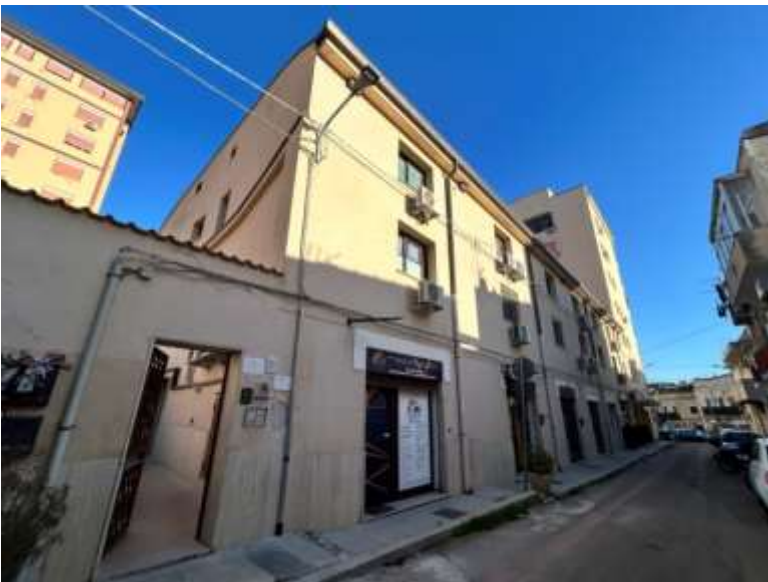
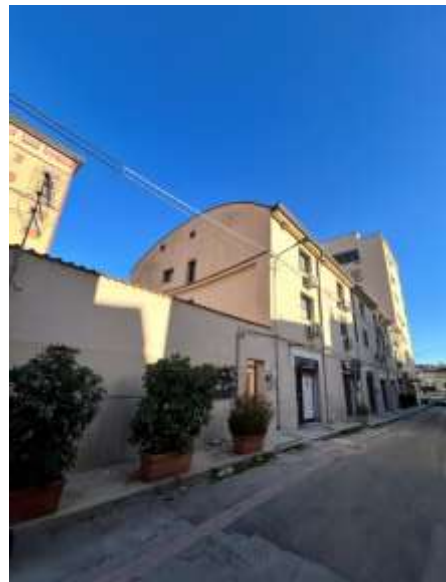
Il prospetto principale su via Villa Verona è scandito da finestre e balconi a petto, intonacato e tinteggiato ed in buone condizioni di conservazione e manutenzione.

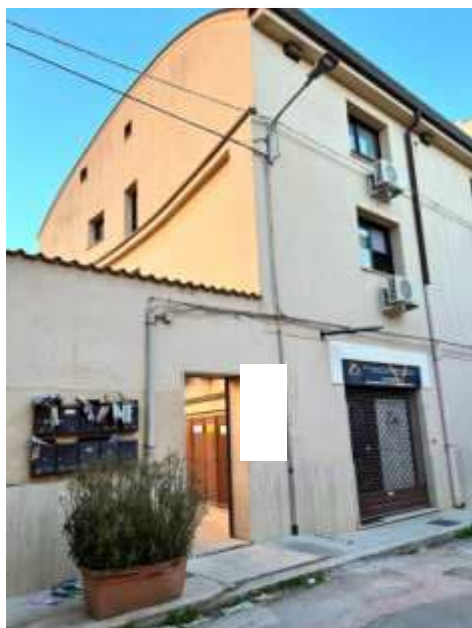
L'accesso all'immobile avviene da un portoncino in ferro ubicato al civ.n.35 di via Villa Verona che consente l'ingresso ad un'area scoperta dalla quale si accede sulla destra al portone che immette al corpo scala. La scala presenta gradini in travertino e alzate rivestite in ceramica ed è munita di ascensore. Le pareti sono intonacate e tinteggiate.

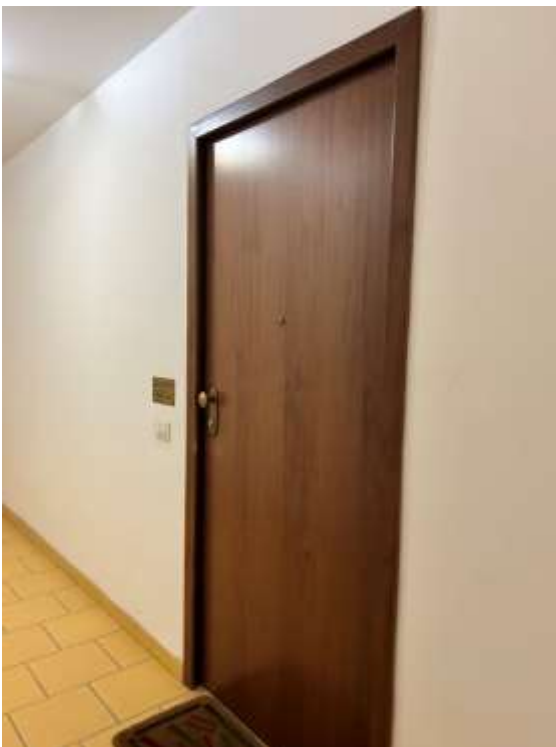
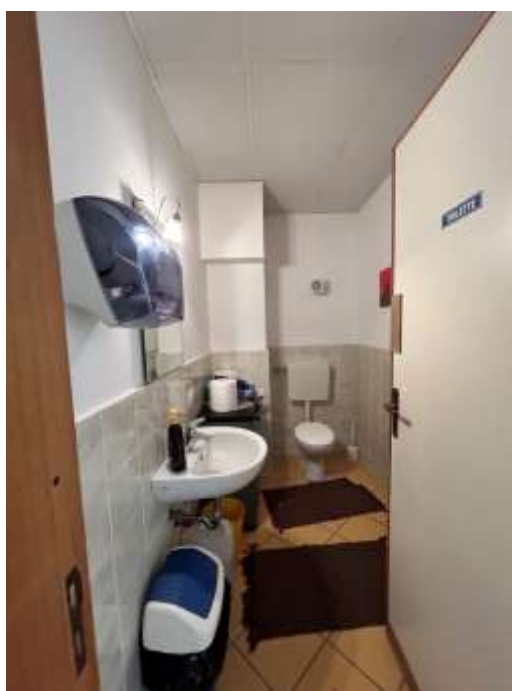
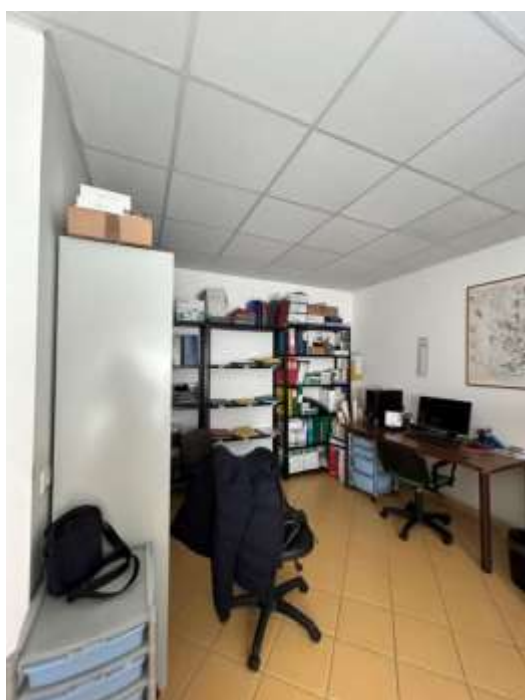
Pavimenti: tutti gli ambienti presentano rivestimenti in ceramica e battiscopa perimetrale.

Rivestimenti interni: le pareti così come i soffitti sono intonacati e tinteggiati.

Infissi interni (porte): sono in legno.

Infissi esterni: sono in pvc/alluminio con apertura scorrevole.

Il servizio igienico: le pareti sono rivestite parzialmente di gres ceramico, così come il pavimento.

I sanitari sono di buona qualità commerciale e in buono stato.

Lo stato di manutenzione e di conservazione dell'unità immobiliare è buono .
