**TRIBUNALE DI PALERMO - IV CIVILE - ESECUZIONI IMMOBILIARI**

**CONSULENZA TECNICA DI UFFICIO**

**(R. Es. n. 419/2022)**

**LOTTO 7**

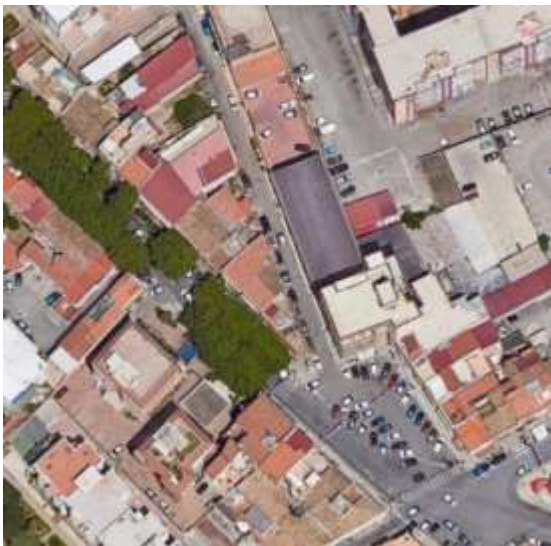
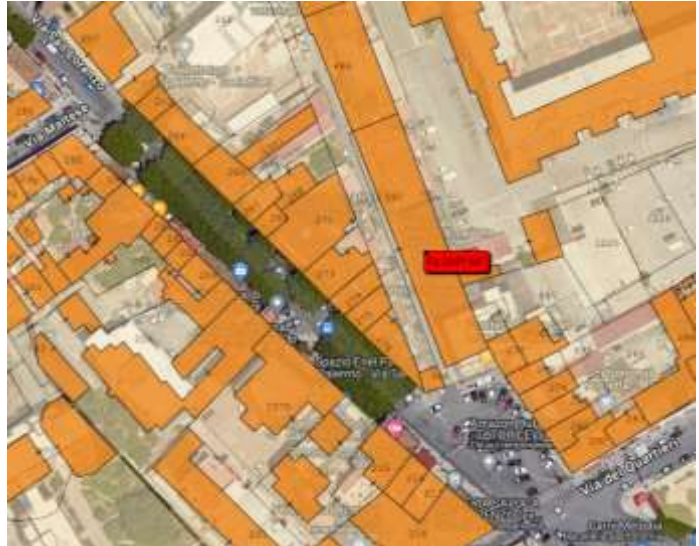
Foto satellitare

Estratto di mappa

Dal raffronto tra la foto satellitare e la sovrapposizione dell'estratto di mappa, si rileva la corrispondenza. I dati individuati nel pignoramento del lotto corrispondono a quelli intestati all'esecutato.

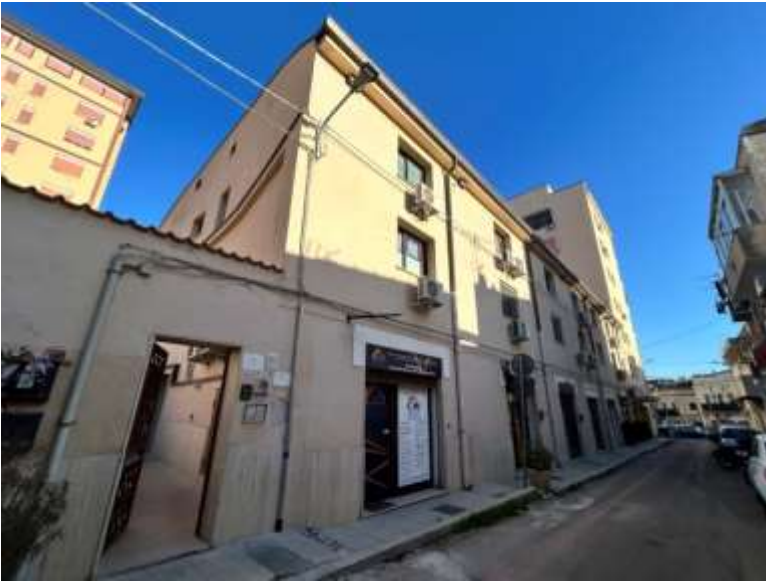
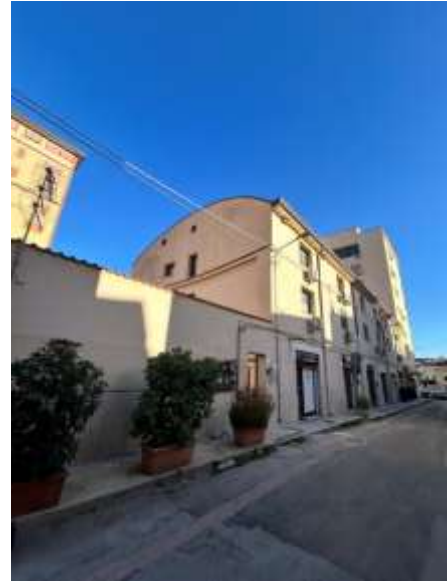
Il prospetto principale su via Villa Verona è scandito da finestre e balconi a petto, intonacato e tinteggiato ed in buone condizioni di conservazione e manutenzione.

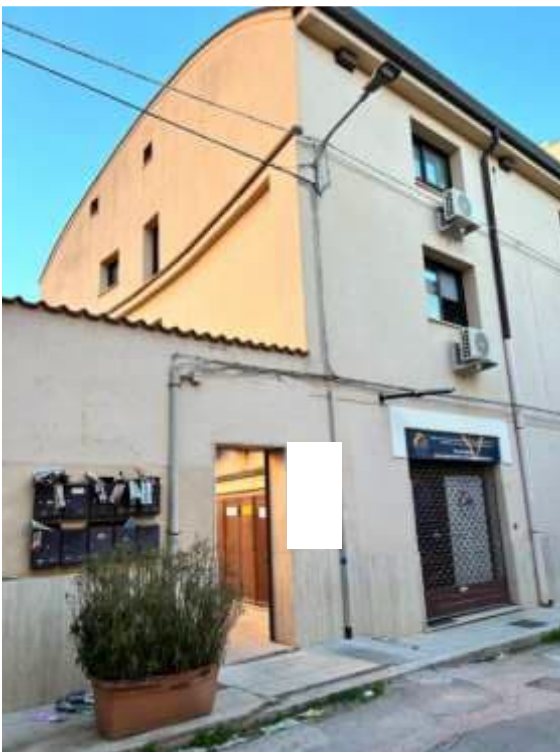
L'accesso all'immobile avviene da un portoncino in ferro ubicato al civ.n.35 di via Villa Verona che consente l'ingresso ad un'area scoperta dalla quale si accede sulla destra al portone che immette al corpo scala. La scala presenta gradini in travertino e alzate rivestite in ceramica ed è munita di ascensore. Le pareti sono intonacate e tinteggiate.
