**TRIBUNALE DI PALERMO - IV CIVILE - ESECUZIONI IMMOBILIARI**

**CONSULENZA TECNICA DI UFFICIO**

**(R. Es. n. 419/2022)**

**LOTTO 8**

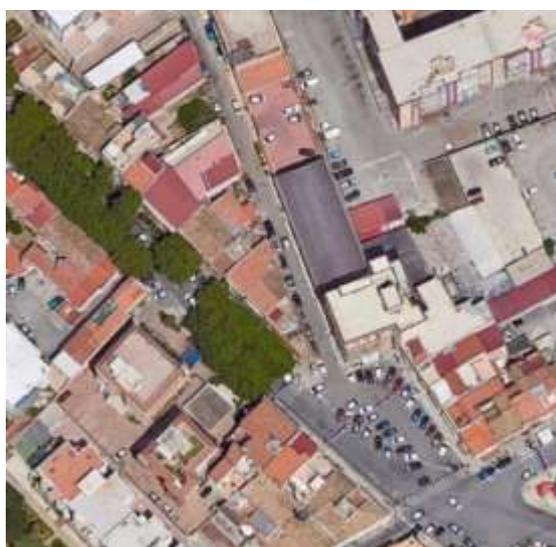
Foto satellitare

Dal raffronto tra la foto satellitare e la sovrapposizione dell'estratto di mappa, si rileva la corrispondenza. I dati individuati nel pignoramento del lotto corrispondono a quelli intestati all'esecutato.

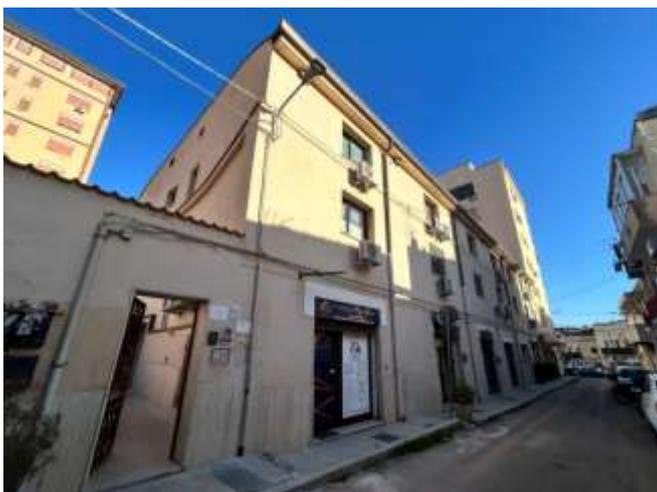
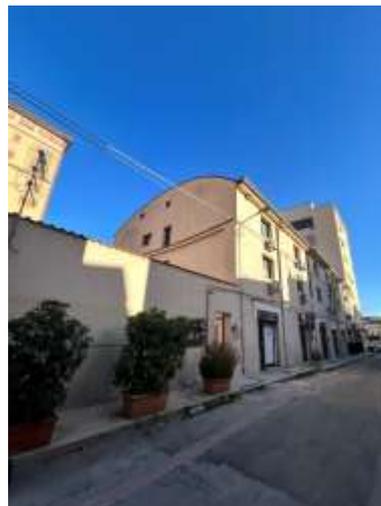
Il prospetto principale su via Villa Verona è scandito da finestre e balconi a petto, intonacato e tinteggiato ed in buone condizioni di conservazione e manutenzione.

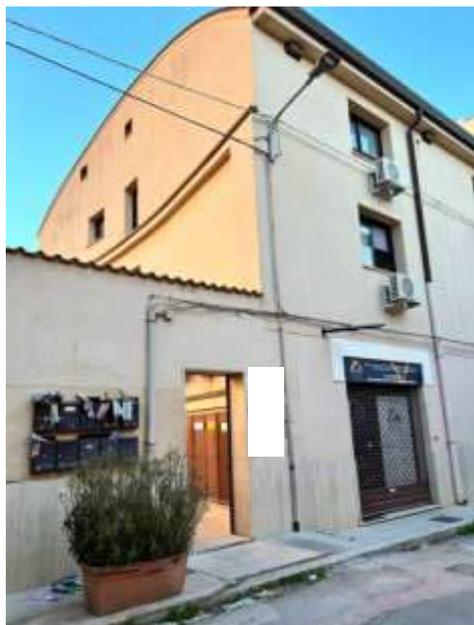
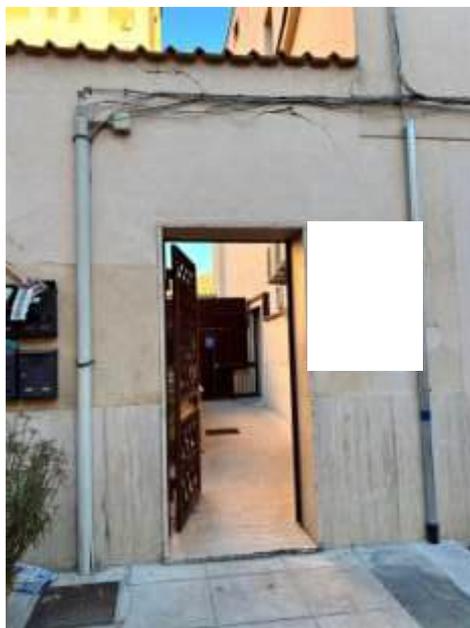
L'accesso all'immobile avviene da un portoncino in ferro ubicato al civ.n.35 di via Villa Verona che consente l'ingresso ad un'area scoperta dalla quale si accede sulla destra al portone che immette al corpo scala. La scala presenta gradini in travertino e alzate rivestite in ceramica ed è munita di ascensore. Le pareti sono intonacate e tinteggiate.

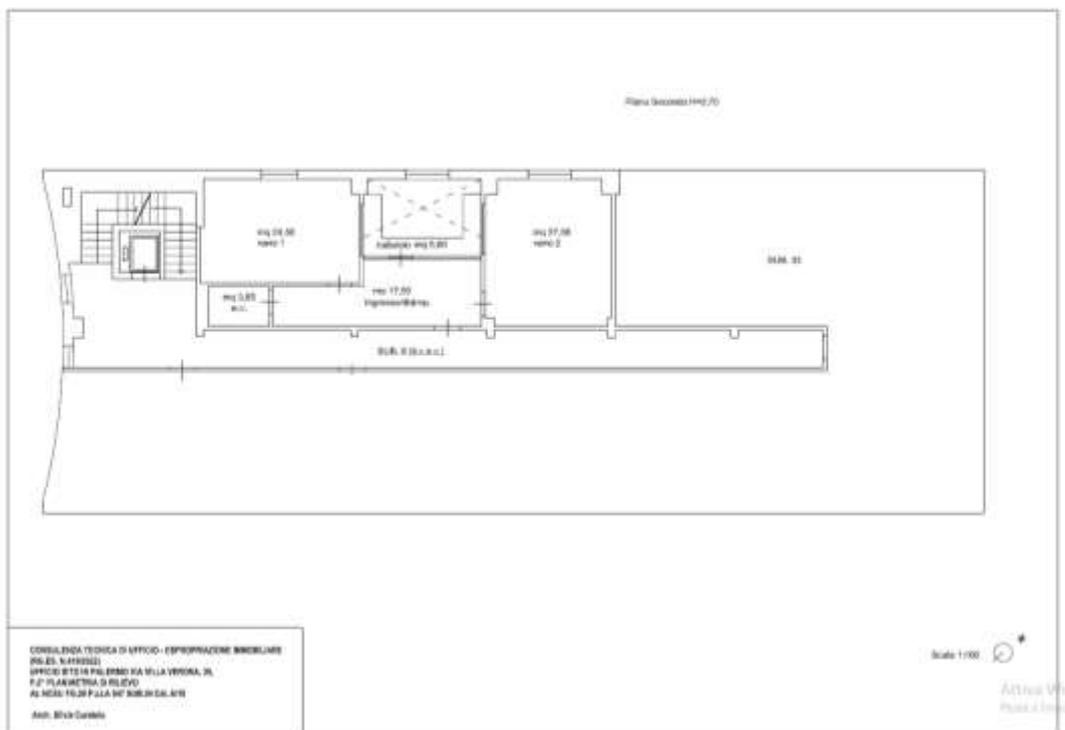
PLANIMETRIA DI RILIEVO

L'immobile, con destinazione ufficio, è ubicato al 2° piano dell'edificio e vi si accede attraverso un corridoio condominiale (sub 8 b.c.n.c.). Si compone di due vani, un ampio disimpegno centrale, un servizio igienico; dal disimpegno centrale si accede ad un ballatoio, che si affaccia su area a tutt'altezza tra il piano secondo e sotto tetto, oggi coperti con un controsoffitto, difforni dal progetto approvato. (v. "Planimetria di rilievo" all. n.4).

Dal confronto tra il rilievo effettuato e i grafici allegati alla C.E., l'unica difformità riscontrata è l'inserimento del controsoffitto a copertura del pozzo luce con apertura di aereazione sul fronte nord-est. Si considerano i costi per dismettere il controsoffitto e ripristinare la funzione di aereazione del vano a doppia altezza, dismettendo l'infilso esterno. Inoltre si rilevano alcune difformità nella planimetria catastale, nella quale non è invece rappresentato il ballatoio esistente sul pozzo luce, non sono rappresentata le aperture sul prospetto posteriore.

Dal confronto tra il rilievo effettuato e i grafici allegati alla C.E., l'unica difformità riscontrata è l'inserimento del controsoffitto a copertura del pozzo luce con apertura di aereazione sul fronte nord-est. Si considerano i costi per dismettere il controsoffitto e ripristinare la funzione di aereazione del vano a doppia altezza, dismettendo l'infisso esterno con un valore di **€.1350,00**. Inoltre si rilevano alcune difformità nella planimetria catastale, nella quale non è invece rappresentato il ballatoio esistente sul pozzo luce, non sono rappresentata le aperture sul prospetto posteriore. Occorre pertanto procedere alla regolarizzazione catastale mediante docfa con una spesa di **€.500,00**.

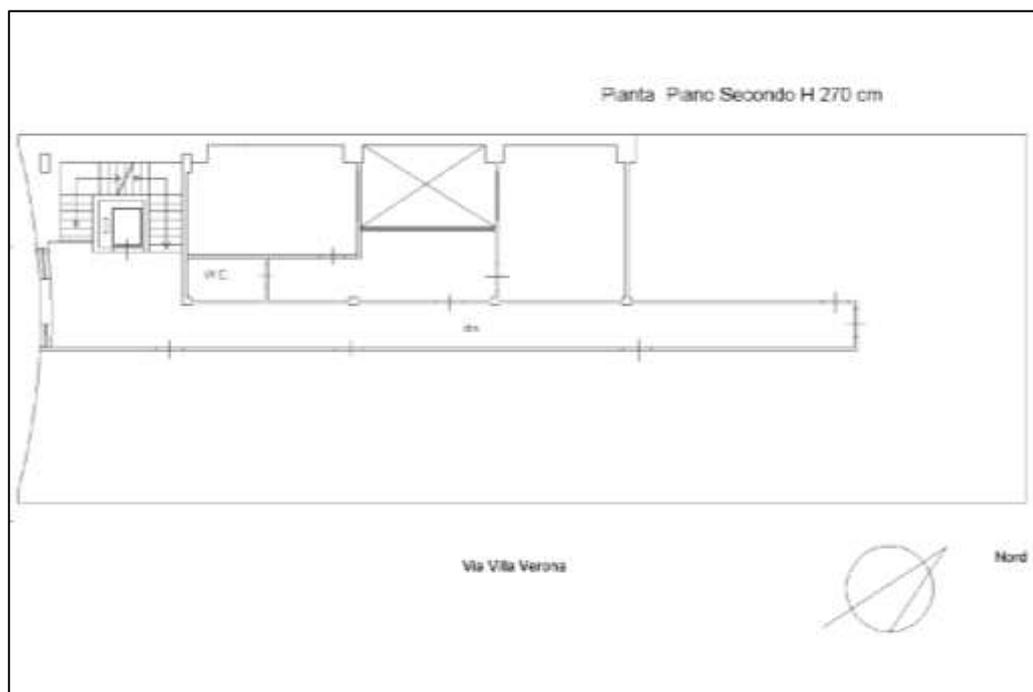
PLANIMETRIA CATASTALE

Dal confronto, tra la planimetria catastale ed il rilievo dei luoghi oggi, si evidenziano delle difformità, che verranno trattate nel capitolo della regolarità del bene (v. all. n. 6).

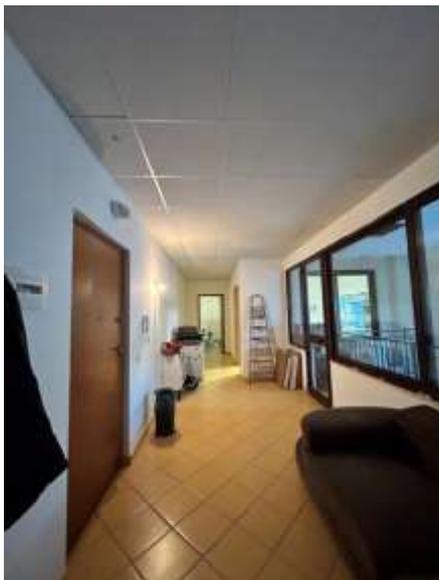
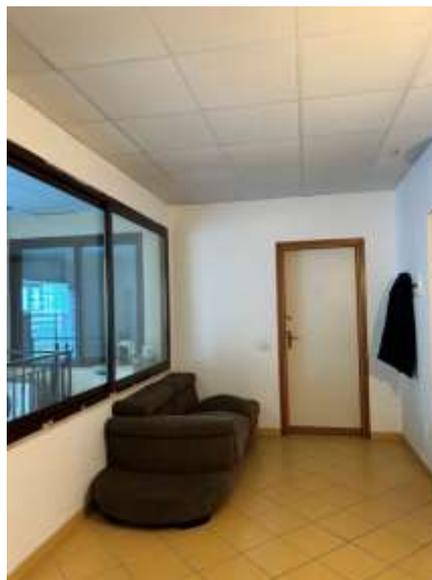
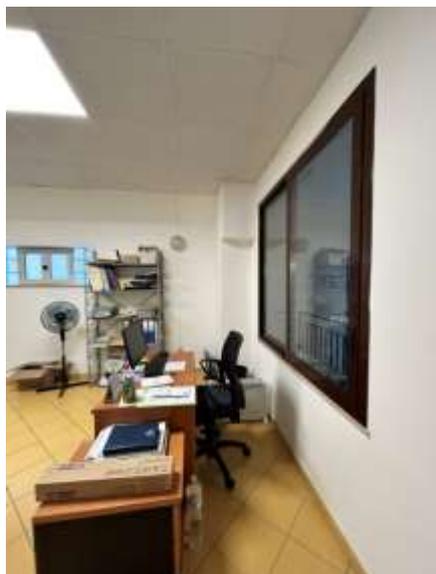
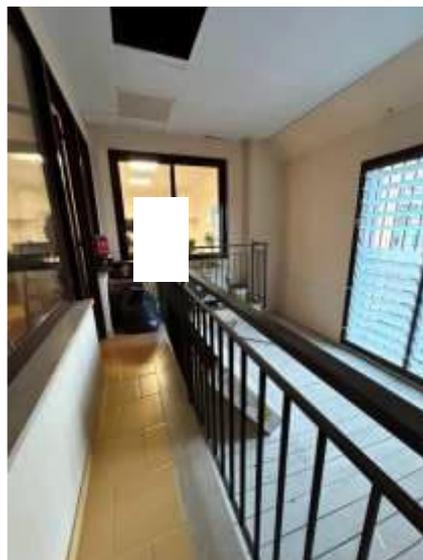
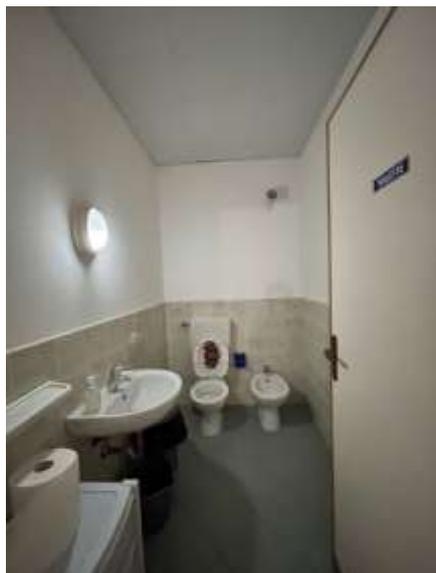
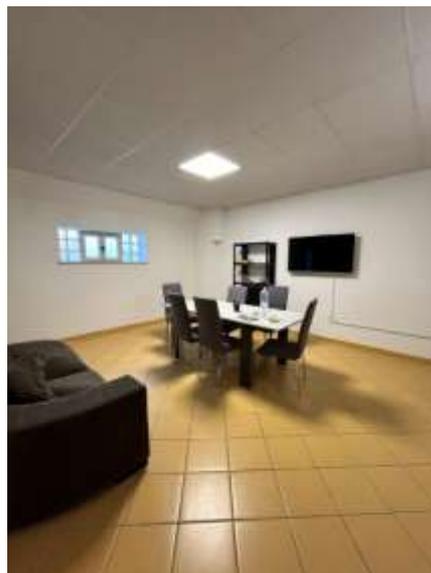
Pavimenti: tutti gli ambienti presentano rivestimenti in ceramica e battiscopa perimetrale.

Rivestimenti interni: le pareti sono intonacate e tinteggiate i soffitti chiusi con pannelli in cartongesso.

Il servizio igienico: le pareti sono rivestite parzialmente di gres ceramico, così come il pavimento.

Lo stato di manutenzione e di conservazione dell'unità immobiliare è buono .
