# TRIBUNALE DI PALERMO

Esecuzione N. 259/2021

**LOTTO DUE: Fabbricato industriale in Via Don Luigi Sturzo**

**Carini in catasto al fg. 17 p.lla 1107 SUB 1 cat. D/7**

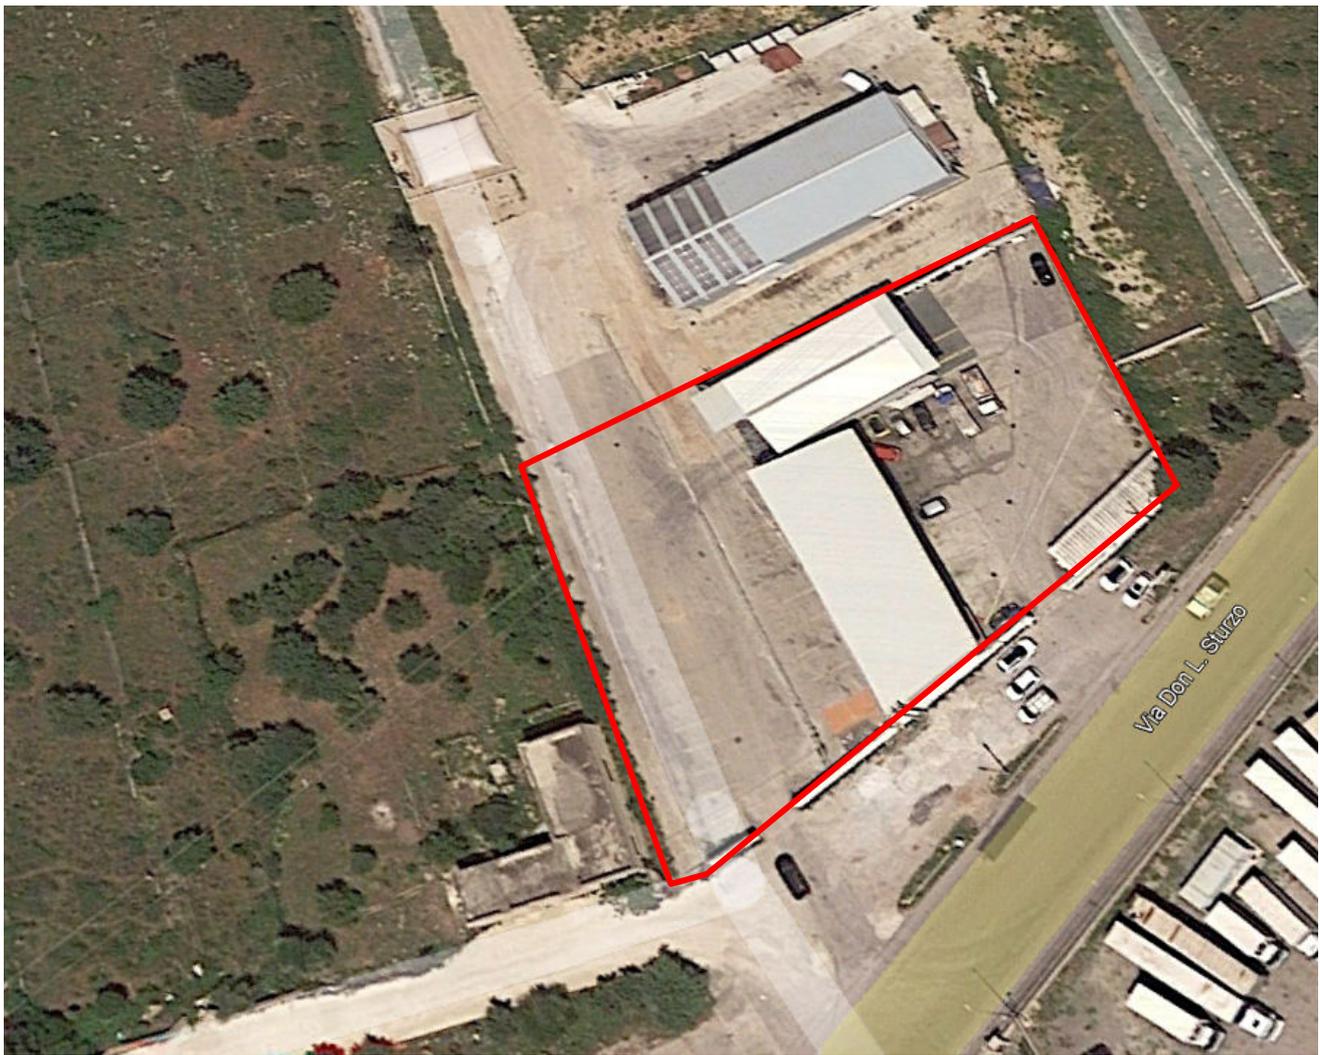
Nella seguente vista dall'alto si evidenzia il lotto 2. La perimetrazione riportata è quella relativa al catasto fabbricati, si chiariranno nel seguito le criticità rispetto alle risultanze del catasto terreni.

*Individuazione edificio su foto satellitare-google con una approssimativa perimetrazione*

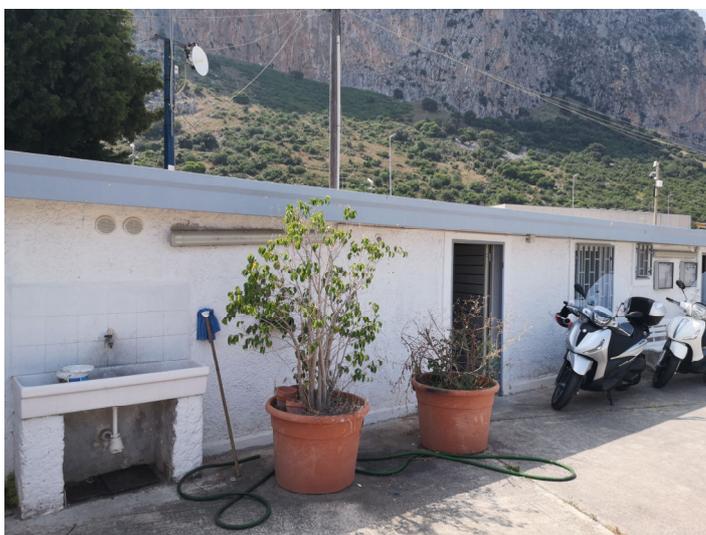
L'immobile pignorato è catastalmente un fabbricato ad usi speciali, costituito da un blocco uffici-depositi nella parte sud est dell'area confinante con la Via Don Luigi Sturzo, delle aree di lavoro nella parte sinistra con tettoie in materiale prefabbricato sorrette da un sistema di pilastri e travi metallici IPE.

*Area uffici*

Si entra appena nel dettaglio descrittivo delle costruzioni, e se ne omette una rappresentazione grafica di dettaglio, nonostante si sia proceduto al rilievo, avendo accertato che le stesse sono completamente abusive e che è stato emesso ordine di demolizione in data 30/10/2023 (allegato 1), a seguito di diniego di istanza di sanatoria presentata al comune di Carini.

I costi per la demolizione delle opere abusive si stimano in 15.750 €, a cui aggiungere circa 1.500 € per la regolarizzazione della situazione catastale in catasto fabbricati per un totale di circa 17.250 € oltre IVA 22%.

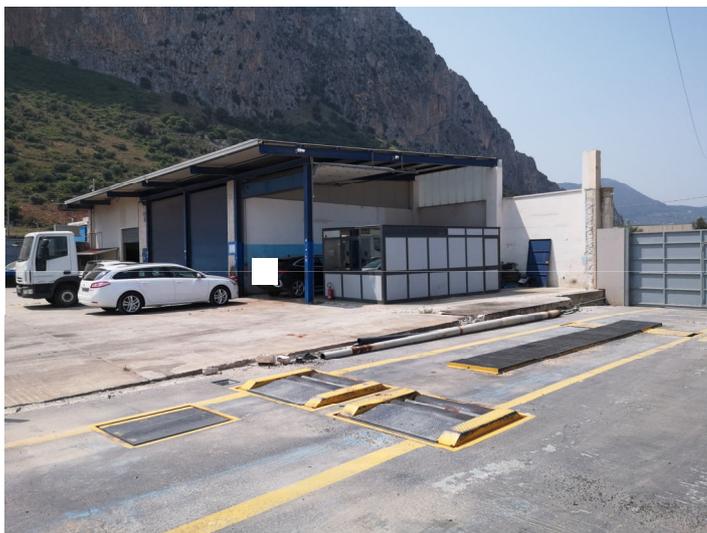
*Area lavorazione e sulla destra cancello ricadente in p.lla 1584*

Nell'area sussiste un piccolo prefabbricato in alluminio, in piccola parte ricadente sulla particella 1584, visibile nella precedente foto, e un'altra costruzione, anch'essa rilevata, di cui alla seguente immagine.

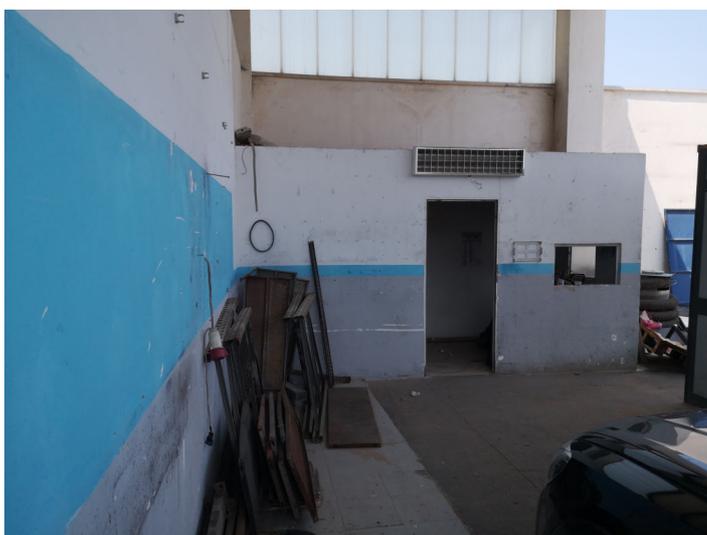
*Fabbricato lato nord dell'area di lavoro*

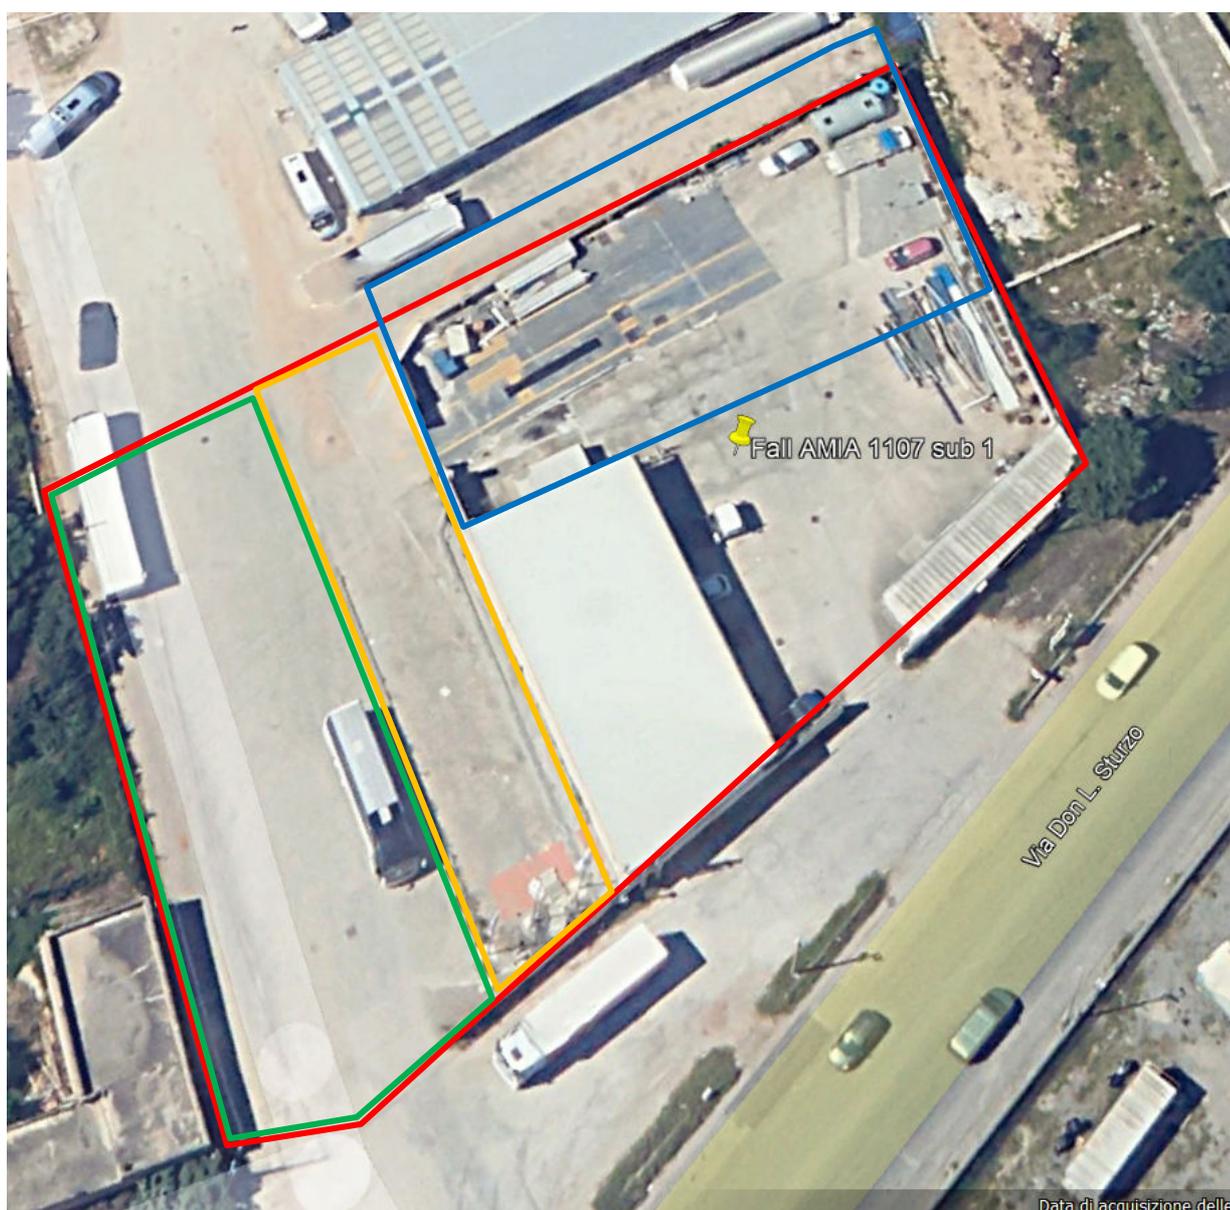
Nella seguente vista dall'alto si evidenzia in rosso il bene oggetto di pignoramento, la perimetrazione riportata è quella relativa al catasto fabbricati.

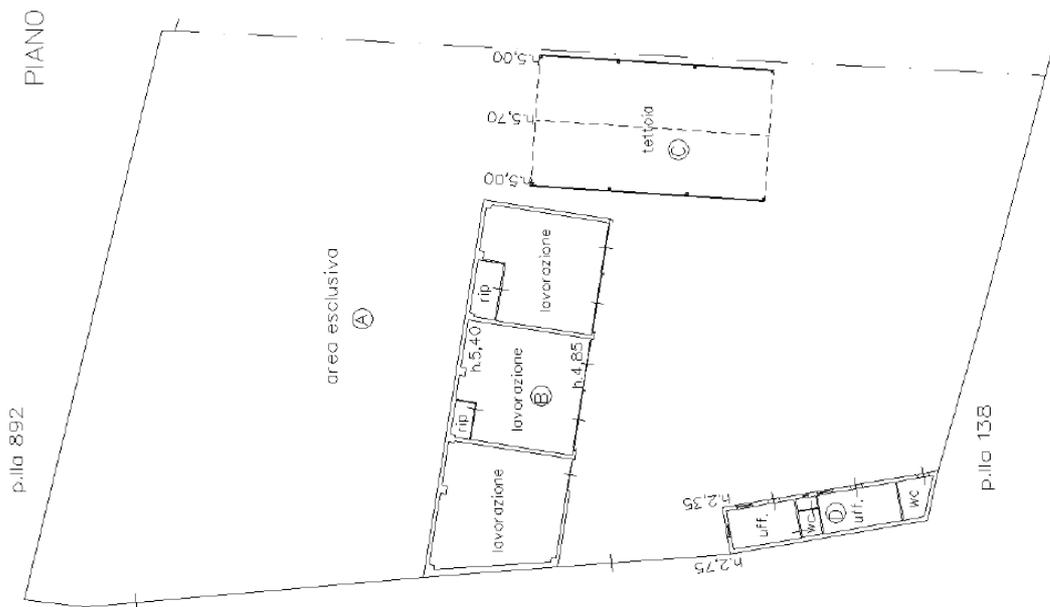
Nella planimetria catastale del catasto fabbricati del lotto 2 è riportata ad ovest un'area esclusiva, a nord un'area in cui è disegnata una tettoia, ad oggi non esistente, si veda l'immagine seguente.

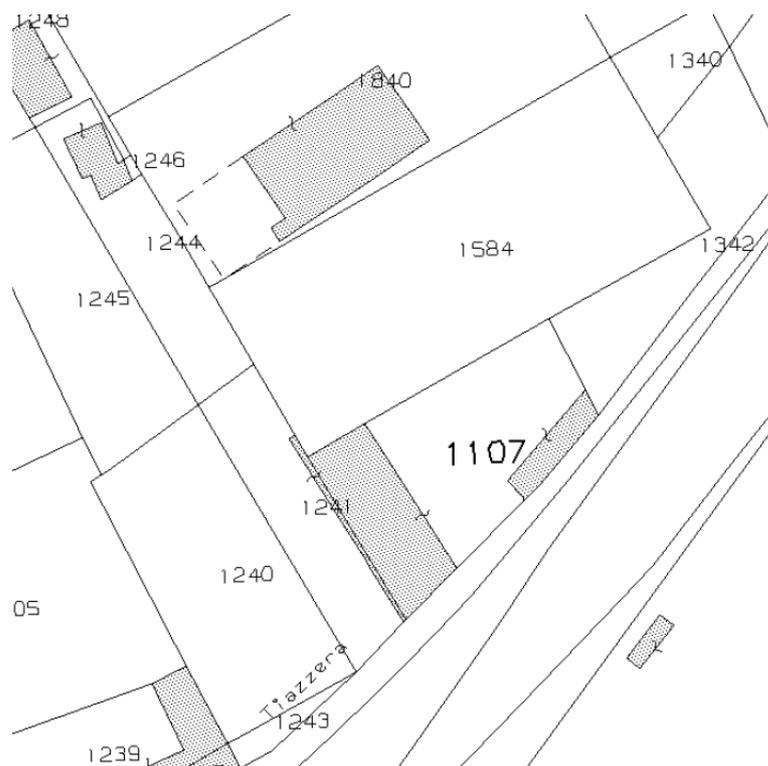
In realtà al catasto terreni risultano esistere in luogo di ciò che è indicato come area esclusiva, la p.lla 1240 (in verde nella precedente immagine), la 1241 (in arancio nella precedente immagine), la 1243 (residuo lato strada in basso, tra verde e rosso) e la 1584, che separa due fabbricati.

Per il riallineamento delle risultanze in catasto fabbricati ed in catasto terreni (che forse comporterà la cancellazione dell'accatastamento al catasto fabbricati al termine delle demolizioni) si stima un costo di circa 1.500 €.

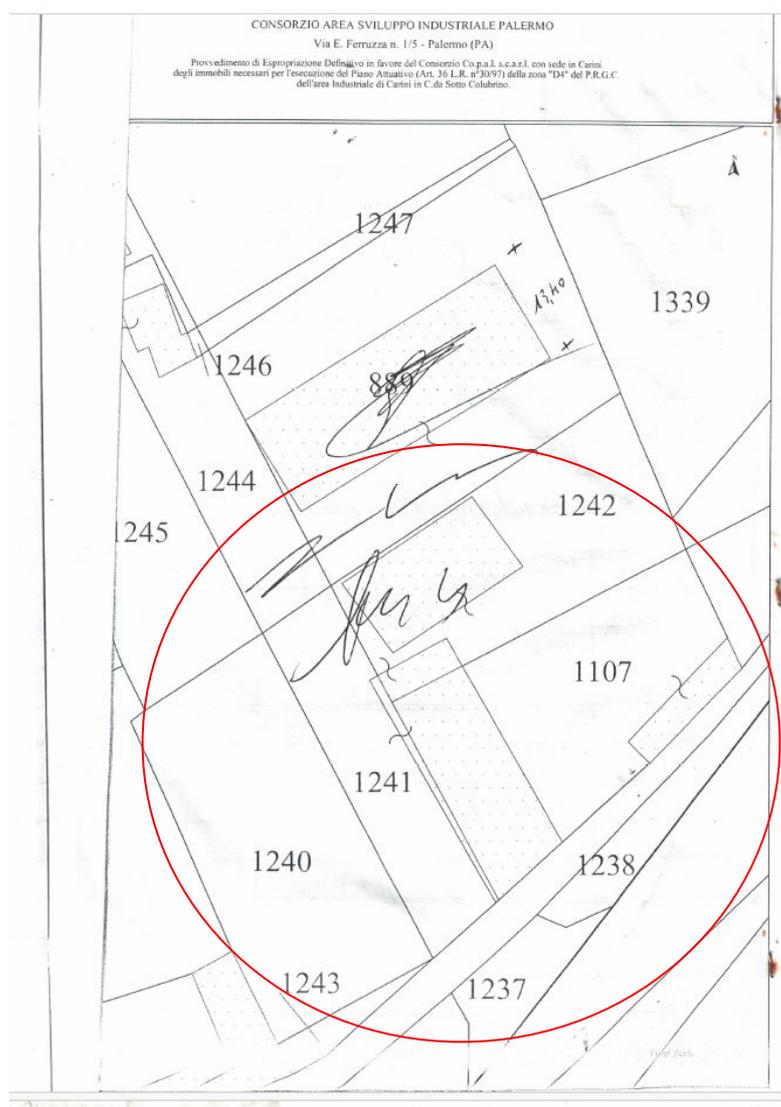
Anche alla data del verbale di consistenza del 2011 (fornito dall'occupante senza titolo), a seguito del quale è stato poi espropriata la particella 1107 sub 1, lo stato dell'arte appariva quello di cui alla

precedente immagine del catasto terreni, con un diverso identificativo catastale per la sola p.lla 1584.
