Tribunale di Palermo
Sezione VI Civile
Esecuzioni immobiliari
G.E. Dott.ssa Grazia Giuffrida

R.G.Es. 659/2018

CONSULENZA TECNICA D'UFFICIO

**Quota di 1/1 dell'immobile sito a Palermo nella Via Egeria n.10, piano terra,
censito in Catasto fabbricati al foglio 18 p.lla 2292 sub.1, cat. A/3, vani 5,5 e sub.5. cat. C/6.**

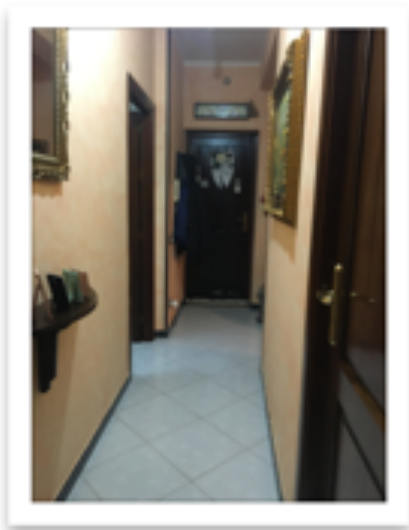
L'immobile si presenta in buono stato di manutenzione sia esternamente che internamente, a meno di limitati fenomeni di umidità di risalita nella parte bassa di alcune porzioni delle compagnature esterne; Gli infissi interni sono in legno colore noce scuro. Le pavimentazioni sono in gres, i servizi rivestiti a pavimento e a parete in piastrelle di ceramica di discreta qualità; gli infissi esterni sono in legno con persiane; gli infissi del vano garage sono in pvc; nella corte sul retro è realizzata una cucina all'aperto in muratura; gli impianti sono in buono stato e a norma di legge.

Interni - Foto 9: ingresso/corridoio; Foto 10/11: cucina; Foto 12: camera da letto
